**GOVERNO DO ESTADO DE MATO GROSSO DO SUL**  
**EMPRESA DE SANEAMENTO DE MATO GROSSO DO SUL S.A. - SANESUL**

## **MODELAGEM TÉCNICA**

**Estudos de Engenharia, Ambiental e Social**

**Volume 21 – Corumbá**

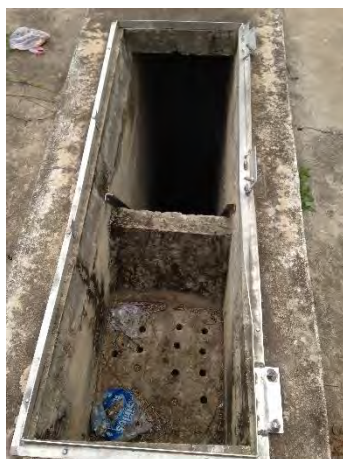
**Gradeamento furtado**

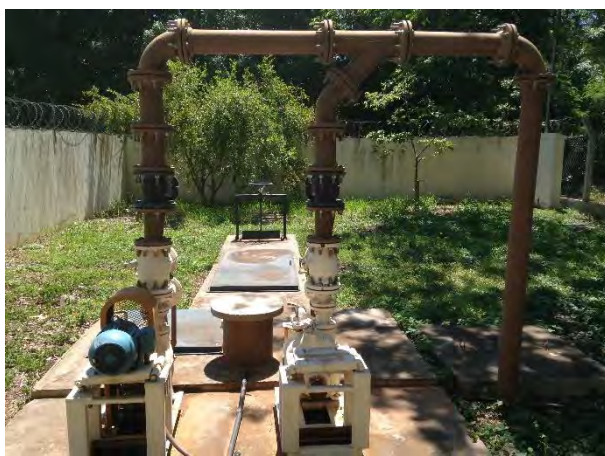
Telemetria / Automação:	Liga e desliga por acionamento com chave boia	
Guarita:	Não	
Fechamento da área:	Muro aos fundos e lados, cerca na frente, portão com trancas	
Urbanização:	Perímetro totalmente fechado, iluminação pública, alarme.	
Ocorrência de Inundações:	Não	
Linha de Recalque:	Destino:	Sub-sistema C2
	Material:	PVC 1MPA
	Diâmetro (mm):	100
	Comprimento (m):	204
Extravasor:	Não	
Observações:	<ul style="list-style-type: none"> <li>- Saída do barrilete para recalque em Ferro Fundido, diâmetro 100mm. Dados da Linha de recalque de acordo com memorial de projeto executivo;</li> <li>- De acordo com memorial de projeto executivo a EEEB foi projetada para 7,5 L/s;</li> <li>- Construção civil em bom estado;</li> <li>- Modelo de gradeamento permite espaçamento irregular entre as barras (barras frouxas e tortas);</li> <li>- Tampas em fibra de vidro em bom estado;</li> <li>- Sem problemas de odor;</li> <li>- Motor reserva foi roubado;</li> <li>- Possui comporta de entrada;</li> <li>- Possui ponto de água;</li> </ul>

**Destaque – motor reserva furtado**

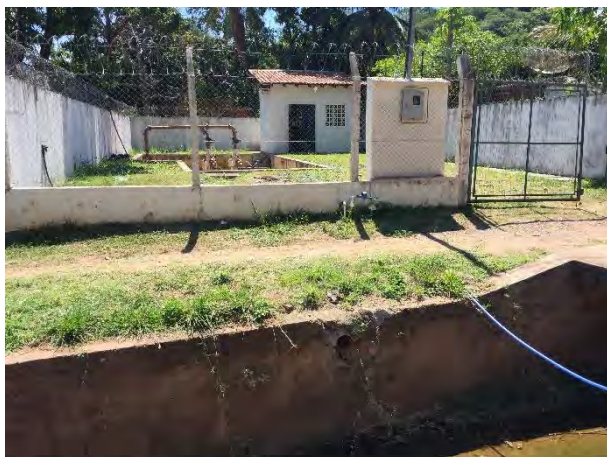
**Vista externa / saída do extravasador**

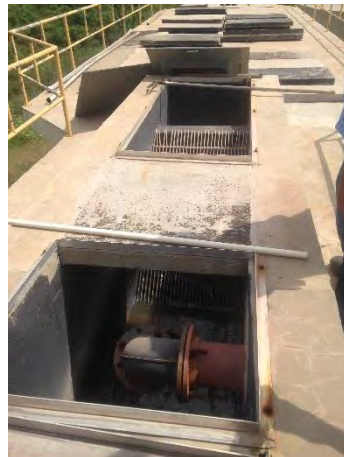
A instalação da Linha de Recalque da EEEB Maria Leite não foi prevista em projeto; segundo os operadores a instalação da saída da linha de recalque voltada para o gradeamento faz com que a pressão do jato de água faça sólidos passarem pelo gradeamento. Vale ressaltar que o espaçamento entre barras do tratamento preliminar poderia ser mais fino.

**Chegada e gradeamento**

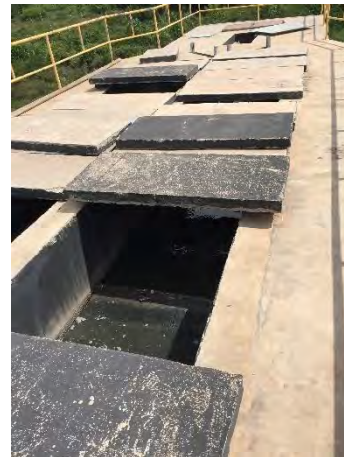
Os canais desarenadores operam em paralelo; possuem comportas para contenção do fluxo, mas esta não tem vedação adequada. Foi informado pela equipe operacional que a caixa de areia para descarga de fundo do desarenador foi sub-dimensionada, não

**Canais desarenadores**

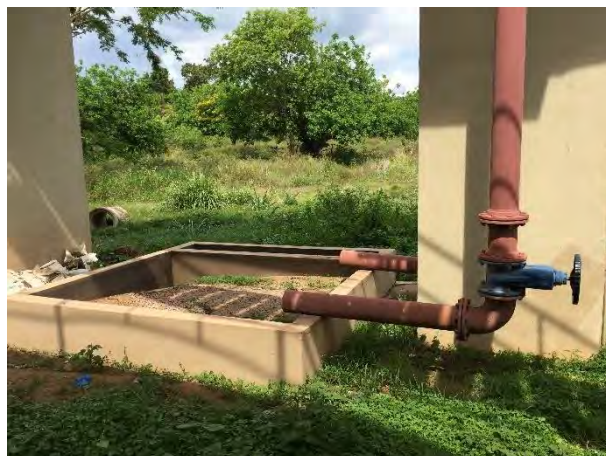
contendo todo o volume das descargas. A areia depositada é retirada a cada 3 meses com o auxílio de retroescavadeira e caminhão basculante.

**Caixa de areia**

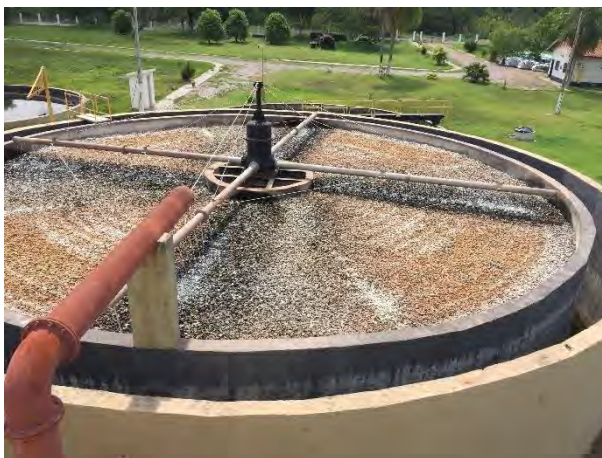
O sistema distribuidor de vazão se dá por braços com bocais, com deslocamento por meio do empuxo do líquido. De acordo com o relatado pelos operadores, o sistema distribuidor de vazão não está funcionando adequadamente, pois em horários de baixa vazão os braços permanecem estáticos. O meio filtrante e de suporte é composto de pedras.

**Vista superior do FBP – distribuidor de vazão está estático no momento da foto.**

É realizada limpeza dos furos dos distribuidores do FBP uma vez por semana.

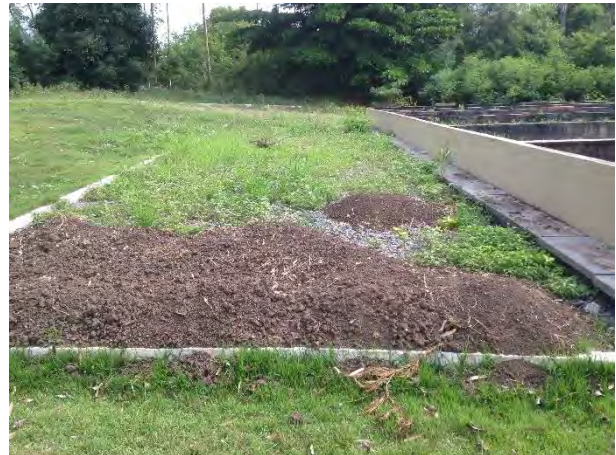
O lodo proveniente do UASB e Decantador Secundário é encaminhado a leito de secagem. O leito de secagem possui 12 baias. O percolado do leito é direcionado novamente a elevatória de lodo. Após secagem do lodo no leito é feita a raspagem manual, armazenado em área próxima ao leito (inadequada) e então encaminhada para aterro controlado municipal.

**Armazenamento temporário de lodo**

A logística de armazenamento temporário de coleta de lodo necessita de melhorias. Poderia ser disposta uma caçamba para este fim. Também é necessária manutenção do fundo dos leitos.

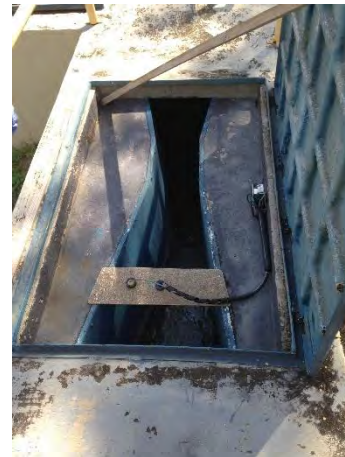
Após o desarenador há uma Calha Parshall com medidor ultrassônico de nível para medição de vazão. O medidor ultrassônico não está funcionando, portanto a vazão é medida com régua na Calha Parshall de 2 em 2 horas, quando da coleta para análise.

**Calha Parshall**

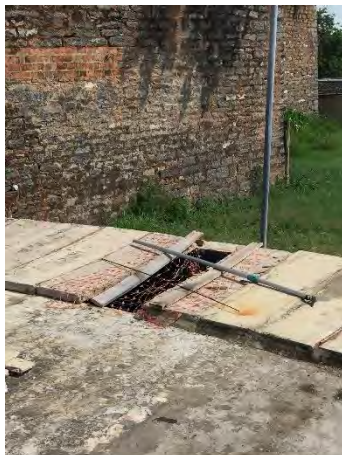
**Placa de concreto danificada**

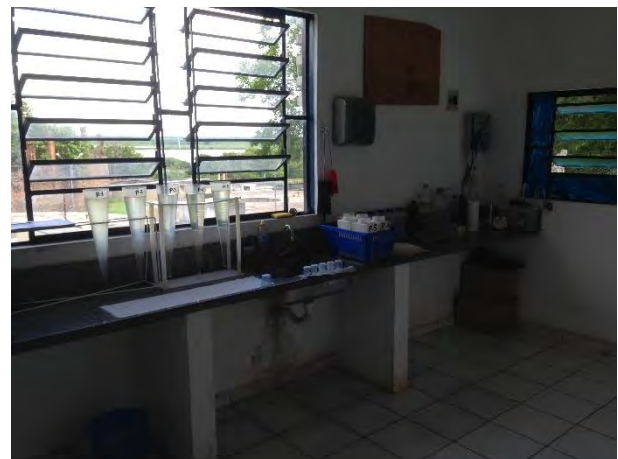
Laboratório

A ETE Olaria possui uma sede operacional contendo: antessala, sala de EPI, laboratório, banheiro, escritório e cozinha. O laboratório é equipado para elaborar análises de pH, sólidos sedimentáveis (cone de Imhoff), medição de temperatura externa, temperatura do fluido e medição de vazão (com régua e tabela de correlação para calha Parshall 9”).

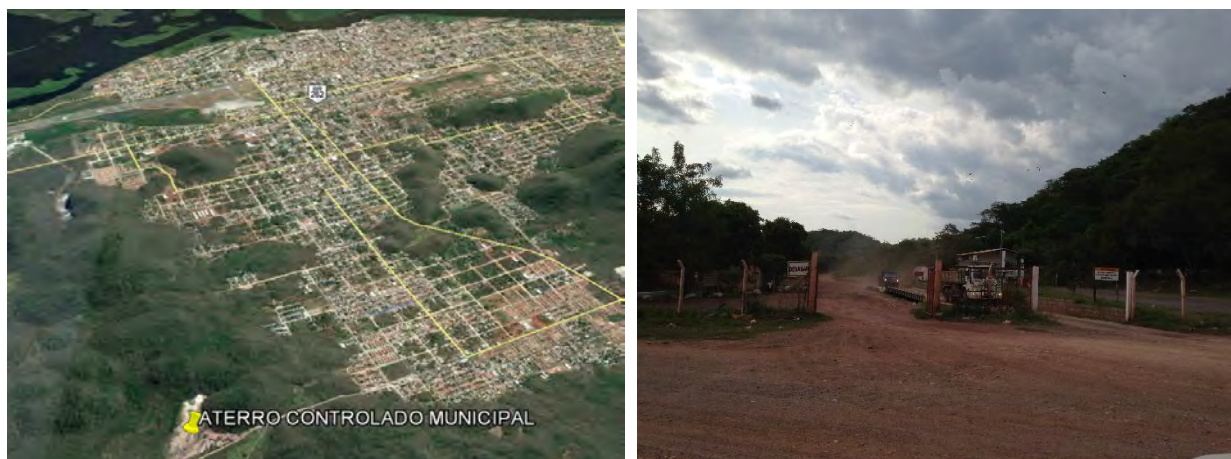
**Figura 38: Aterro Controlado de Corumbá**

Todos os resíduos retidos nos gradeamentos das elevatórias e na Estação de Tratamento são dispostos no Aterro Controlado Municipal. O lodo, após desidratado nos leitos de secagem da ETE, também é encaminhado para o Aterro.

O Aterro Controlado está localizado a aproximadamente 5 km do centro da cidade, Coordenadas UTM: 430083.92E / 7893161.35 S. A Figura 38 apresenta uma imagem de satélite com a posição do aterro e uma foto tirada em visita ao local em novembro de 2016.

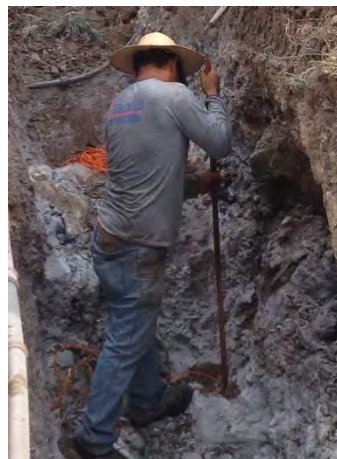
**Desmonte com explosivos**

**Figura 39: Relatório fotográfico – caracterização do subsolo de Corumbá.**
