PESQUISA **CNT** DE RODOVIAS 2016

RELATÓRIO GERENCIAL

20^a
EDIÇÃO

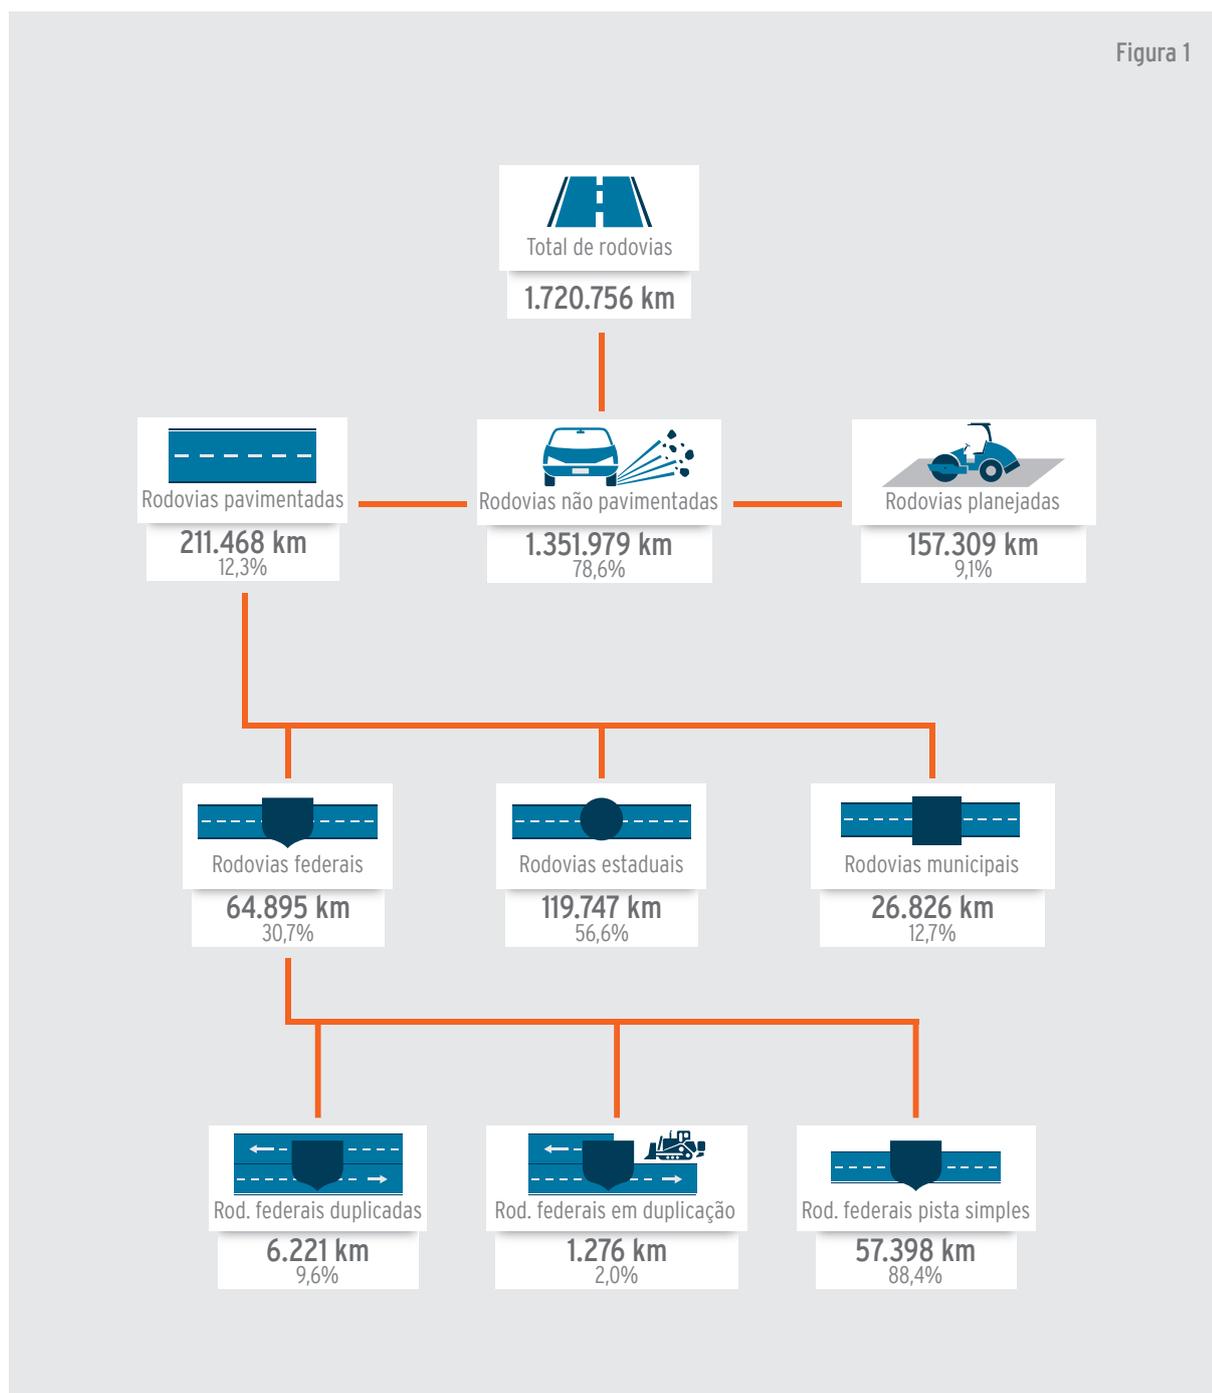
Figura 1

Segundo o Sistema Nacional de Viação - SNV utilizado como base para a Pesquisa de 2016, a malha rodoviária pavimentada brasileira compreende 211.468 km de extensão, contrapondo-se aos 1.351.979 km de rodovias não pavimentadas, como pode ser observado na Figura 1.

Extensão da malha rodoviária brasileira

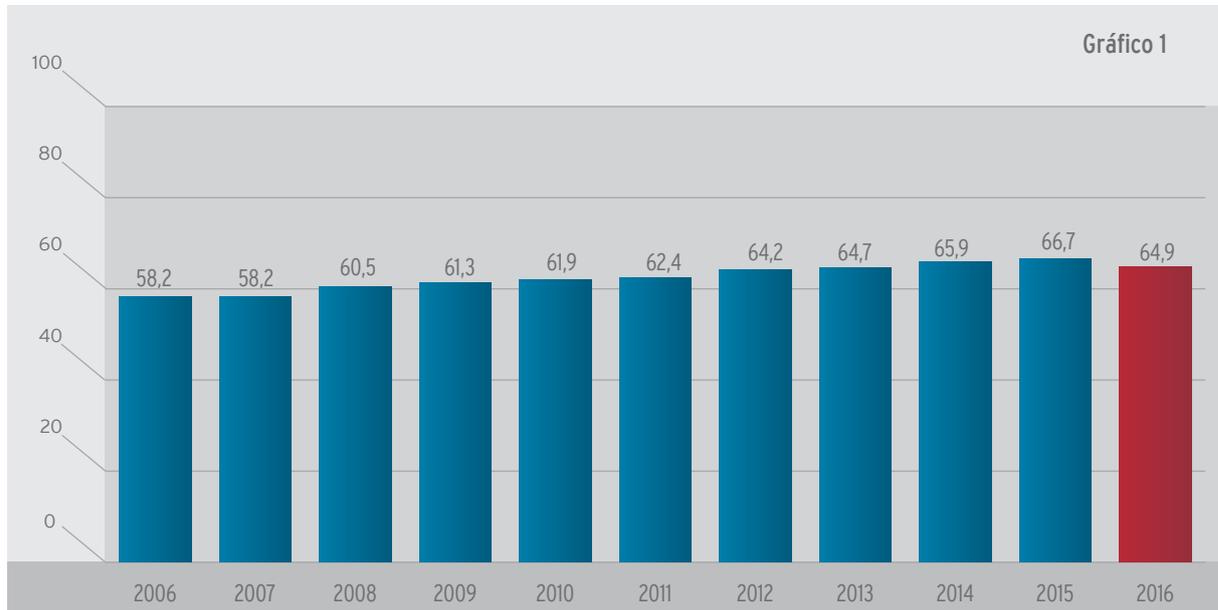
Em média, a cada ano, a extensão das rodovias federais pavimentadas cresce aproximadamente 1,5%, o que resultou em uma ampliação em torno de 12,0% no acumulado dos últimos 10 anos, conforme apresentado no Gráfico 1. Entretanto, de 2015 para 2016, percebe-se uma redução da extensão de rodovias federais pavimentadas (de cerca de 2,7%). Essa redução é resultado da transferência de cerca de 4.500 km de rodovias federais para os Estados e para o Distrito Federal por força da MP nº 082/2002. Essa diferença só foi efetivada, contudo, após a publicação da Medida Provisória MP nº 708/2015, que, por sua vez, foi posteriormente sancionada por meio da Lei nº 13.298/2016.

Evolução da extensão das rodovias federais pavimentadas - Brasil - 2006 - 2016 (Valores em mil km)

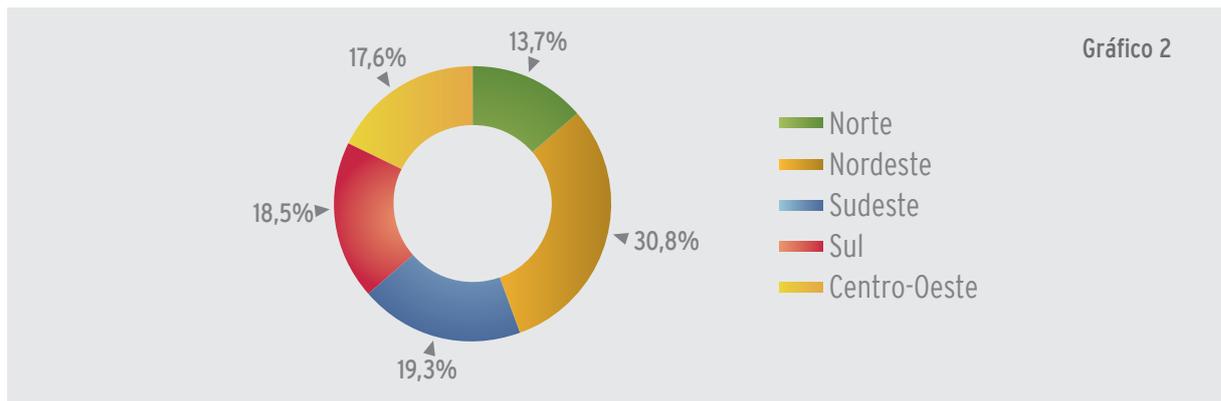
Percentual de rodovias federais pavimentadas por região - Brasil - 2016

No Gráfico 2, é possível observar, ainda, que a Região Norte é a que possui menor extensão de rodovias federais pavimentadas (13,7%, 8.919 km), o que pode ser explicado, entre outros aspectos, pela existência de uma rede hidrográfica bastante densa, possibilitando que grande parte dos deslocamentos sejam realizados pelo modal aquaviário. Porém, a implantação de rodovias pavimentadas propiciaria uma melhor integração com o restante do País e a criação de possíveis rotas para o escoamento de outros produtos, reduzindo, assim, os custos logísticos e aumentando a competitividade dos produtos nacionais.

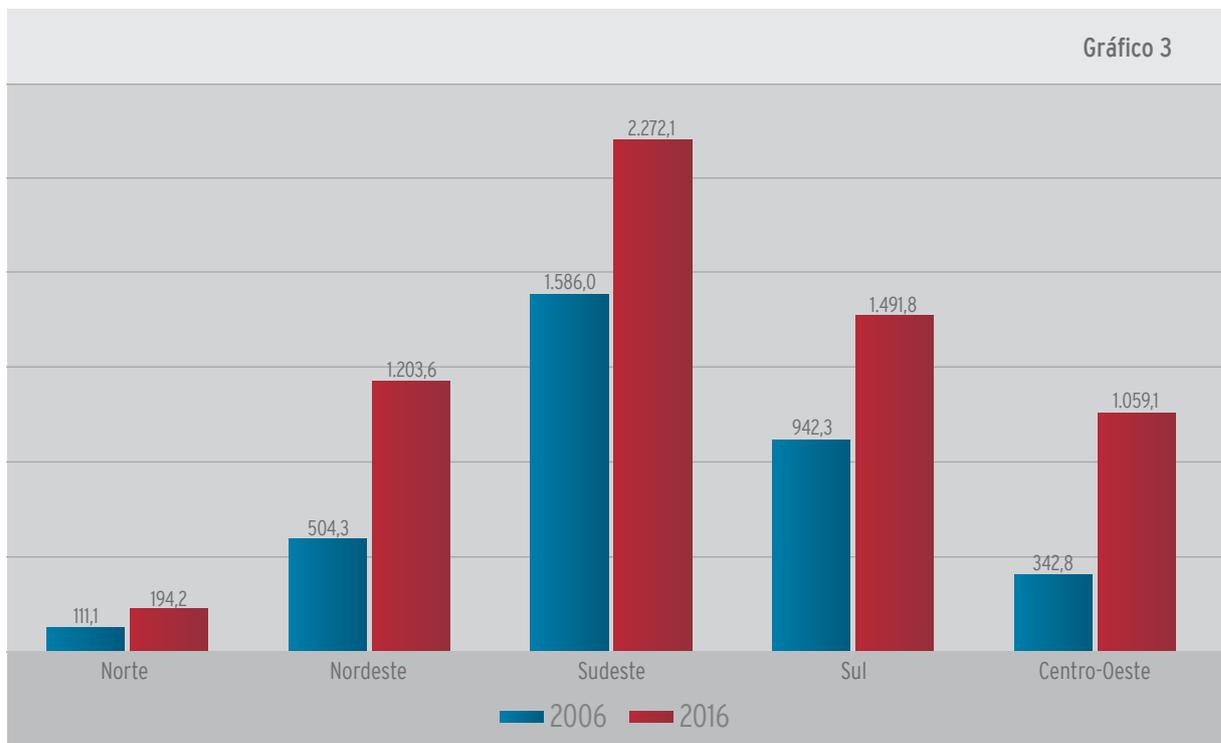
Em relação à extensão das rodovias federais pavimentadas de pista dupla, de 2006 para 2016, houve um acréscimo de aproximadamente 78,4%, passando de 3.487 km para 6.221 km. Pode-se observar, no Gráfico 3, que a maior concentração desse tipo de rodovia encontra-se nas Regiões Sudeste e Sul do País.

Extensão de rodovias federais pavimentadas de pista dupla por região (km) - Brasil - 2016

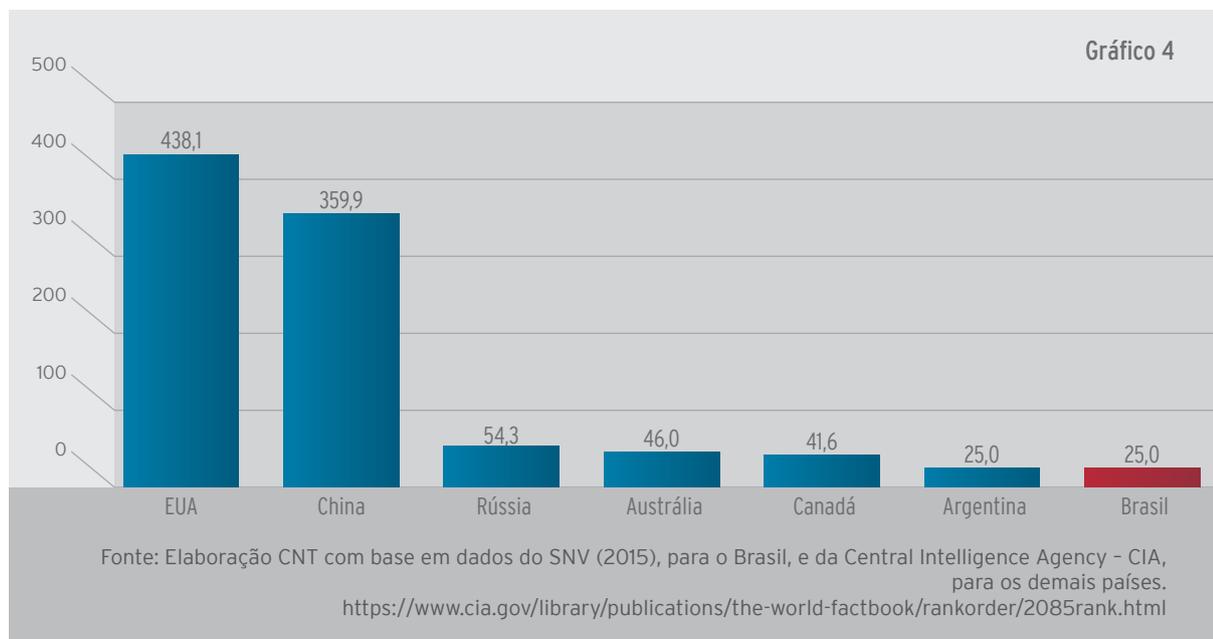
Apesar dos números crescentes apresentados anteriormente, pode-se perceber que a densidade da malha rodoviária pavimentada do Brasil é muito pequena, principalmente quando comparada com a de outros países de dimensão territorial semelhante⁴ (Gráfico 4). A exemplo, o Brasil possui uma densidade de aproximadamente 25,0 km de rodovias pavimentadas para cada 1.000 km² de área⁵, bastante inferior à densidade rodoviária dos Estados Unidos, da China e da Rússia.

Densidade da malha rodoviária pavimentada por país (valores em km/1.000 km²)

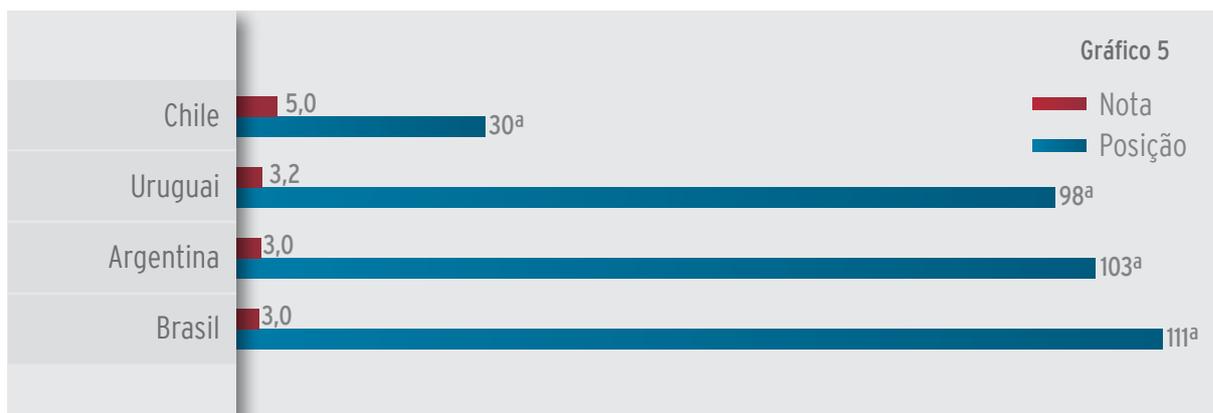
O fato relatado também pode ser visto no resultado do ranking de competitividade global do Fórum Econômico Mundial⁶, onde o Brasil se encontra na 111ª posição entre os 138 países analisados no quesito qualidade da infraestrutura rodoviária, atrás de países como Chile (30ª), Uruguai (98ª) e Argentina (103ª), todos situados na América do Sul. A avaliação da infraestrutura das rodovias utiliza notas que variam de 1 (extremamente subdesenvolvida - entre as piores do mundo) a 7 (extensa e eficiente - entre as melhores do mundo). No índice de competitividade em questão, o Brasil recebeu a nota 3,0, conforme apresentado no Gráfico 5.

Ranking de qualidade das rodovias dos países da América do Sul - 2016

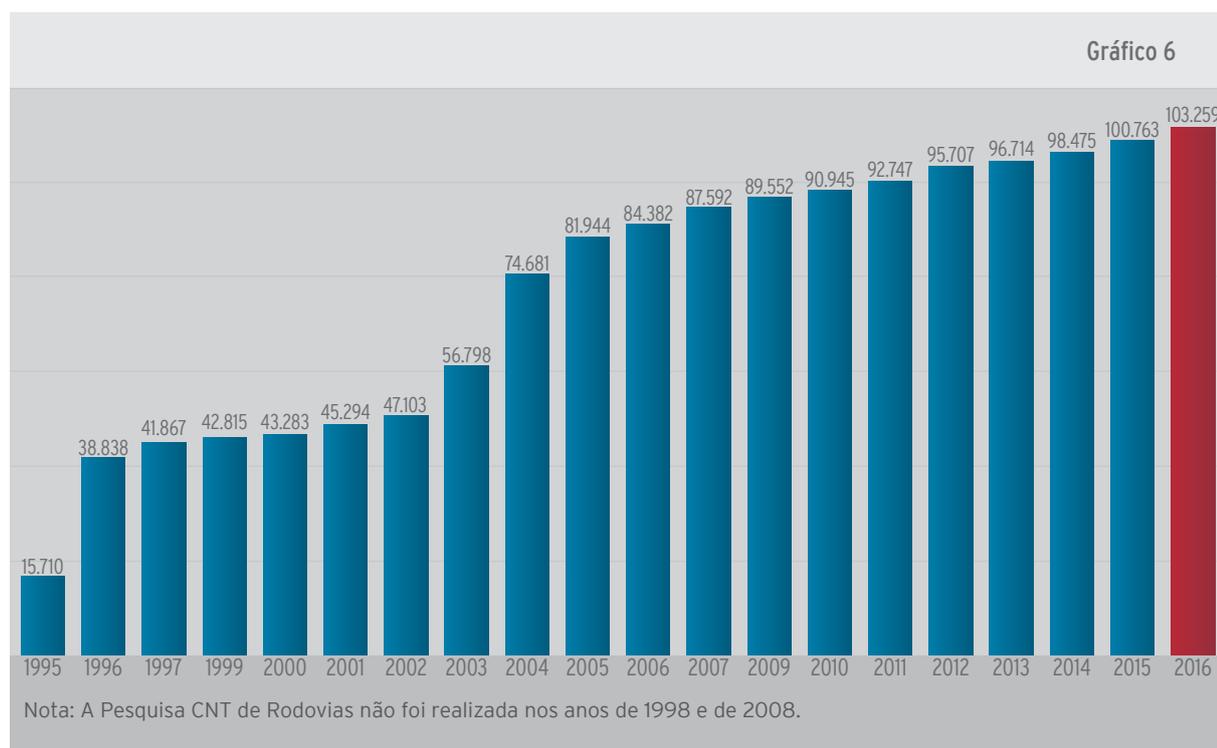
Destaca-se que, nos últimos 10 anos, a extensão avaliada na Pesquisa CNT de Rodovias apresentou crescimento de 19,4%. A evolução da extensão pesquisada⁹, de 1995 a 2016, é apresentada no Gráfico 6.

Evolução da Pesquisa CNT de Rodovias em km pesquisados

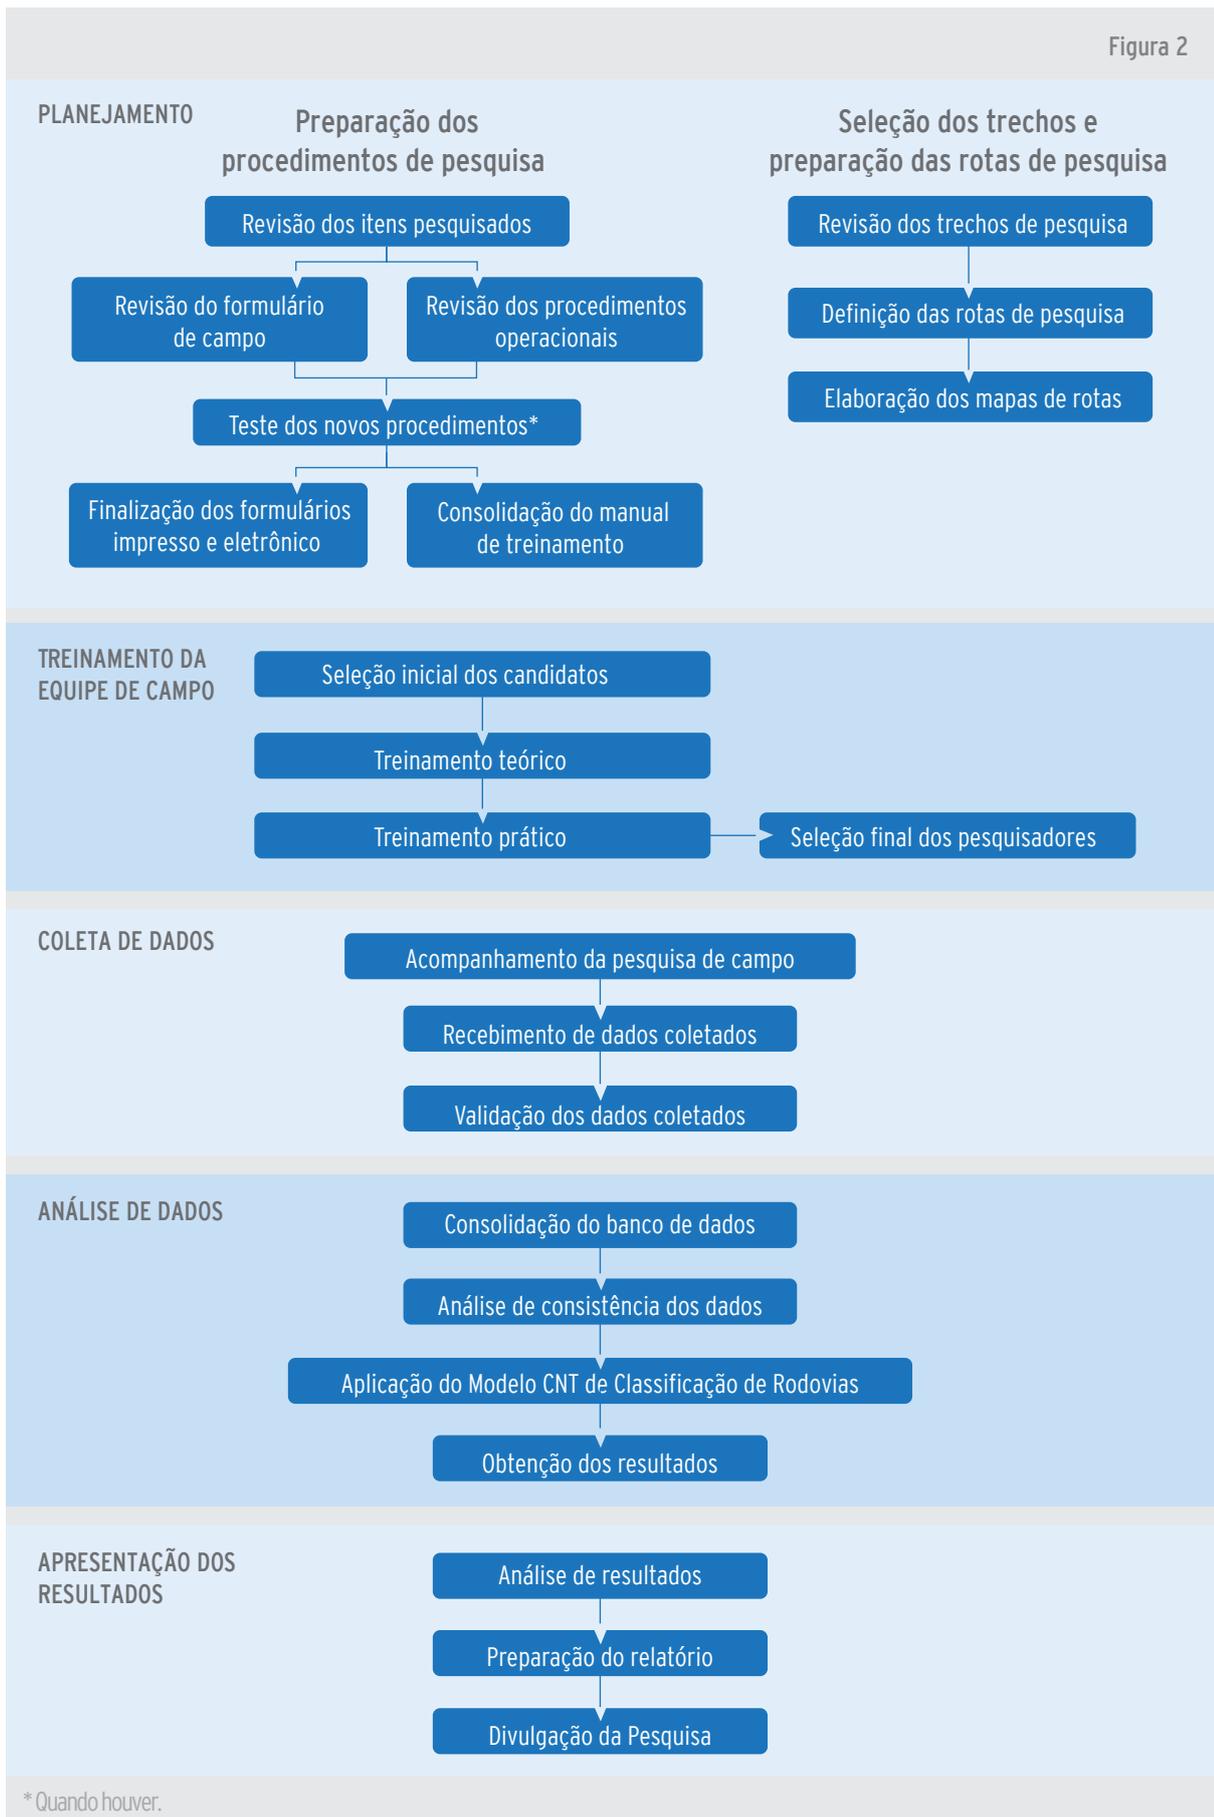
Figura 2

Estabelecidos os critérios para a avaliação das rodovias, a pesquisa é desenvolvida em cinco etapas: planejamento, treinamento da equipe de campo, coleta de dados, análise de dados e apresentação dos resultados, conforme apresentado na Figura 2. Essas etapas estão detalhadas nas seções seguintes.

Etapas metodológicas da Pesquisa CNT de Rodovias

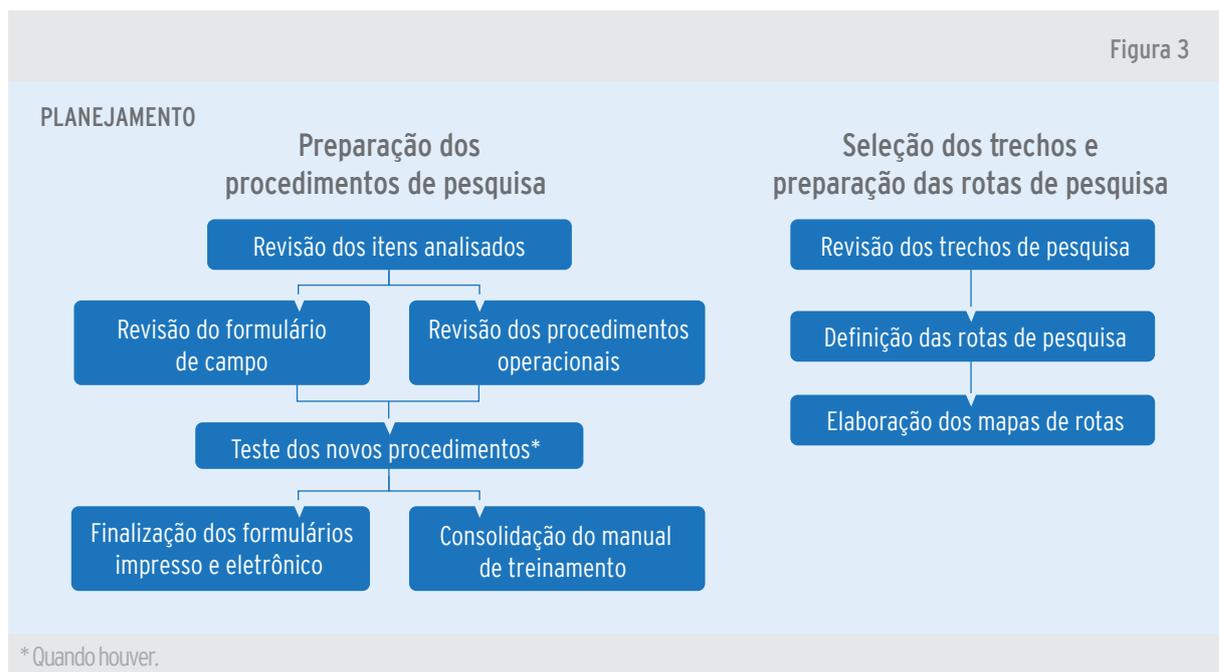
O planejamento, apresentado esquematicamente na Figura 3, é uma atividade que precede a execução da pesquisa e é subdividido em duas etapas principais e não sequenciais: (i) preparação dos procedimentos de pesquisa e (ii) seleção dos trechos e preparação das rotas de pesquisa, que estão descritas a seguir:

Etapas do planejamento

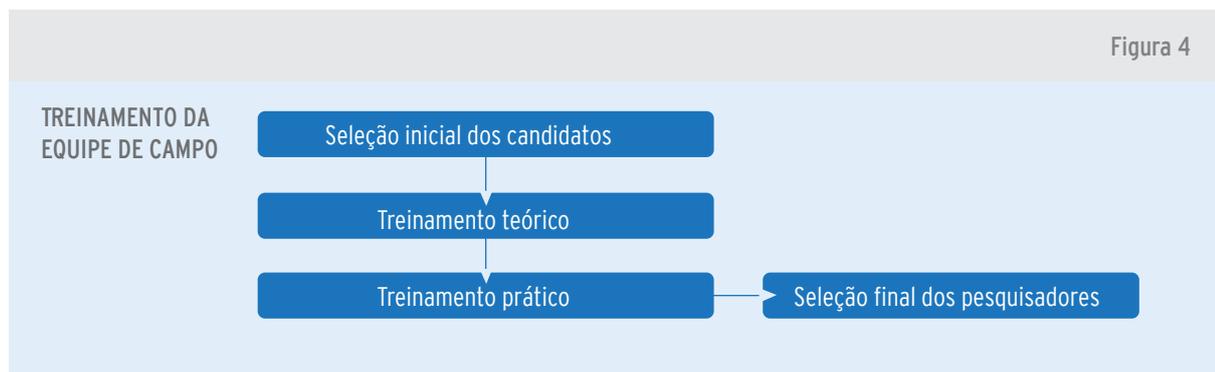
A fase de treinamento da equipe de campo é desenvolvida nas seguintes etapas: seleção inicial dos candidatos, treinamento teórico, treinamento prático e seleção final dos pesquisadores (Figura 4).

Treinamento da equipe de campo

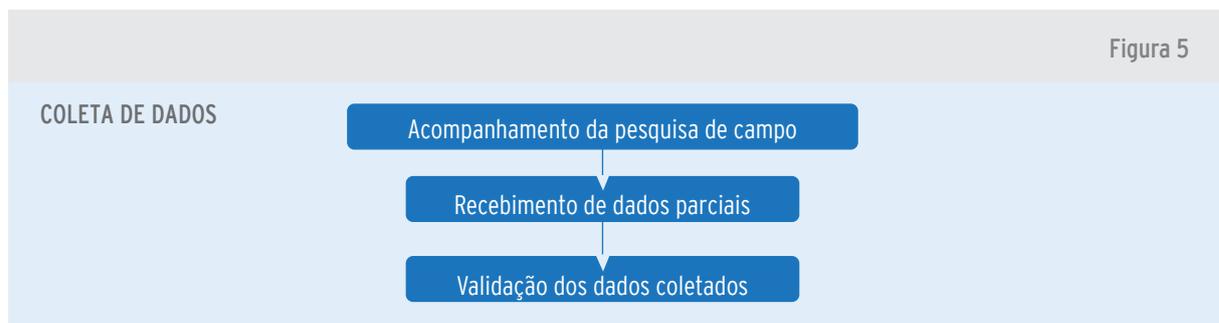
Após as fases de planejamento e treinamento dos pesquisadores, é iniciada a coleta de dados em campo. Durante todo o período em que os pesquisadores permanecem em campo, a coordenação da Pesquisa realiza o acompanhamento da coleta de dados, o recebimento dos dados parciais e a validação dos dados coletados, conforme apresentado na Figura 5.

Coleta de dados

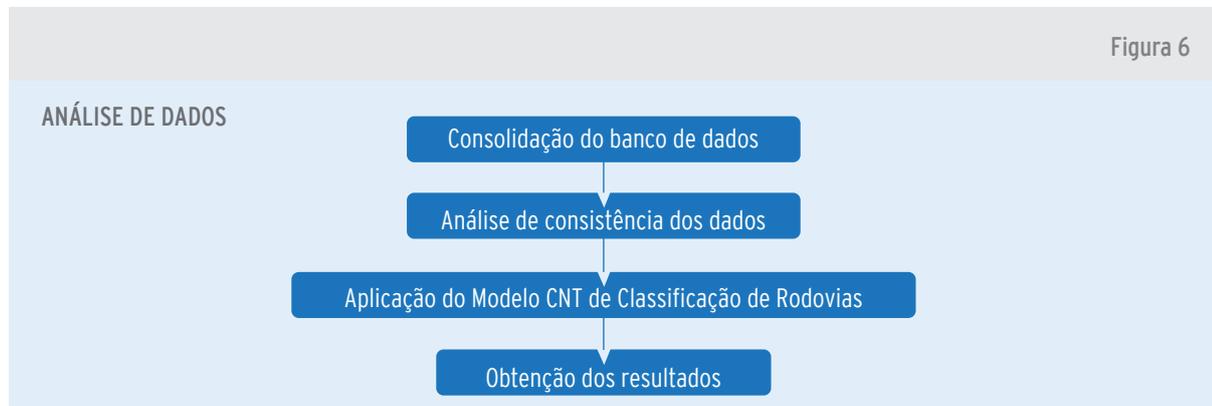
Essa fase compreende a consolidação do banco de dados, a análise da consistência, a aplicação do Modelo CNT de Classificação de Rodovias e a obtenção dos resultados, como mostra a Figura 6.

Análise de dados

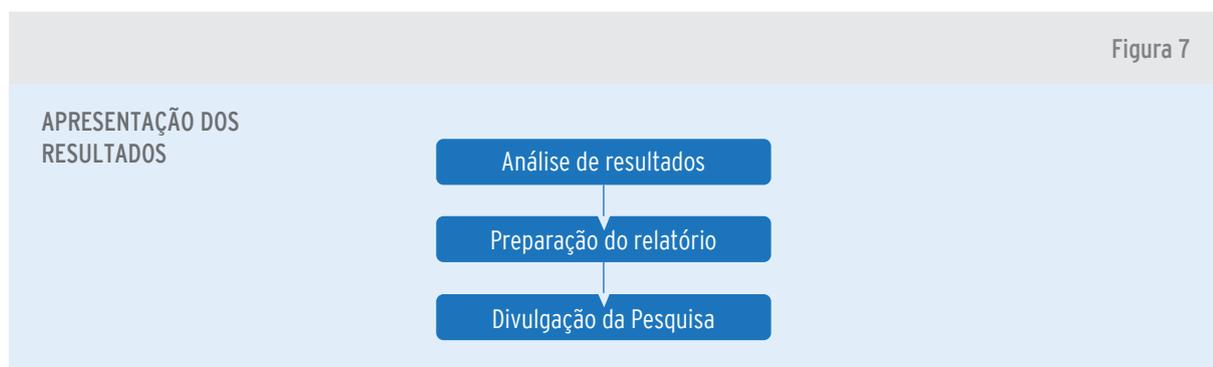
A apresentação dos resultados é dividida em três etapas: análise de resultados, preparação do relatório e divulgação da pesquisa, indicadas na Figura 7.

Apresentação dos resultados

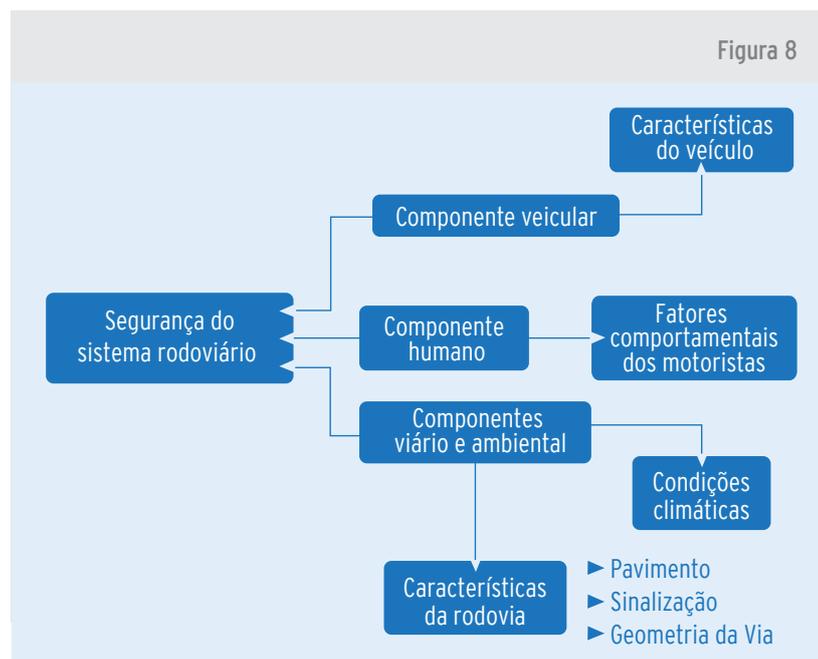
Componentes que influenciam na segurança de um sistema rodoviário

O bom desempenho do motorista na condução segura de um veículo depende das condições e das características da via, associadas ao Pavimento, à Geometria da Via e à Sinalização, horizontal e vertical. Essas características, somadas às especificidades dos veículos, aos fatores comportamentais dos motoristas e às condições climáticas, influenciam diretamente no grau de conforto e segurança de um sistema rodoviário e, conseqüentemente, na propensão à ocorrência de acidentes. A Figura 8 representa como a interação entre esses elementos acontece de forma sistemática.

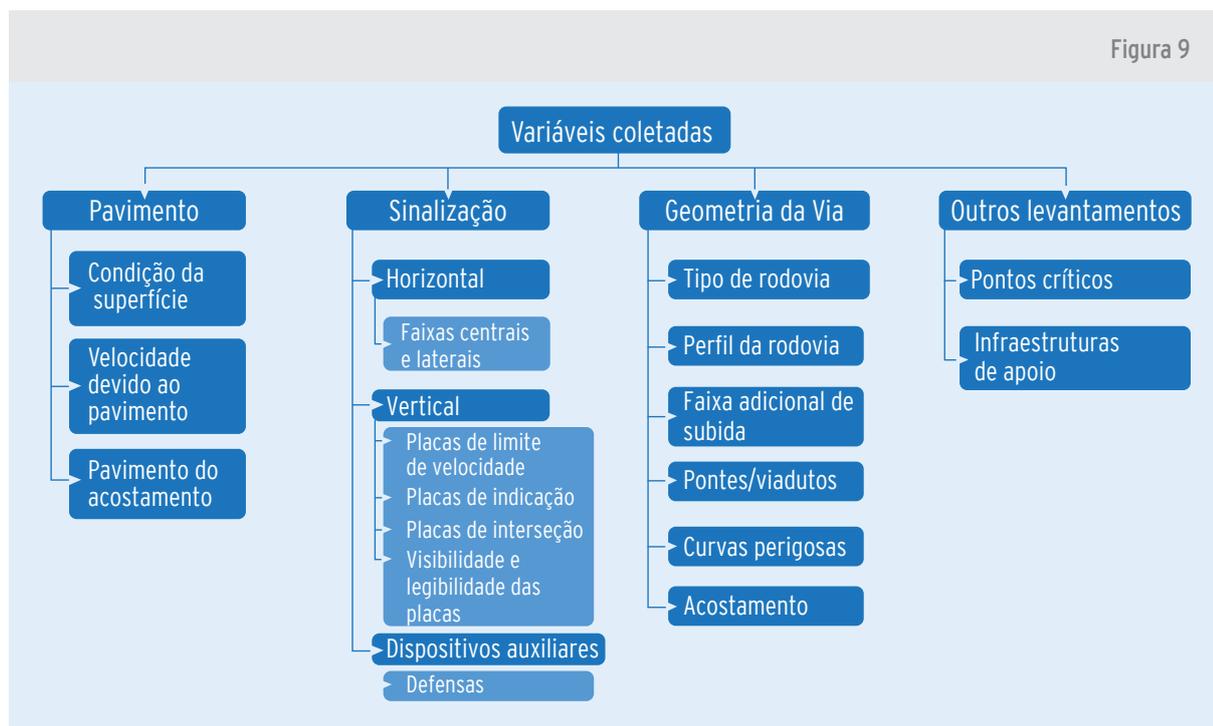
Grupo de variáveis de coleta

Dada a relevância desse tema, este relatório apresenta, nesta seção, uma revisão detalhada dos elementos Pavimento, Sinalização e Geometria da Via, identificando a importância e os conceitos referentes a cada variável, segundo os aspectos que afetam a segurança e o conforto dos usuários. Também são descritos os elementos independentes das três características básicas das rodovias, inseridos na categoria denominada Outros Levantamentos. As variáveis coletadas estão subdivididas de acordo com a Figura 9 e são apresentadas nas seções seguintes.

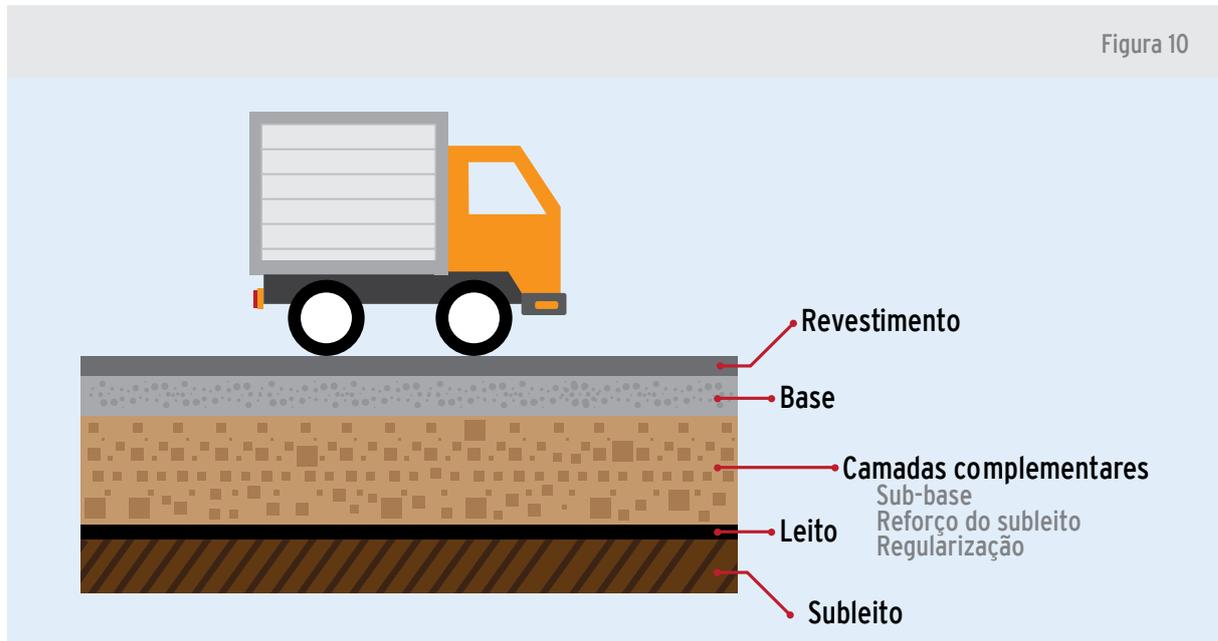
Disposição das camadas de pavimento tipo flexível

camadas: o revestimento e a base e, quando necessário, conforme requisitos de projeto, devem ser construídas as camadas complementares à base, como: a sub-base, a de reforço do subleito e/ou a camada de regularização. A Figura 10 ilustra, de forma esquemática, a disposição das camadas em pavimento do tipo flexível.

Cada uma das camadas que compõem o pavimento, conforme apresentado na Figura 10, possui uma função específica, a saber:

- O revestimento é destinado a resistir às ações do tráfego; deve ser impermeável a fim de evitar que a penetração da água da chuva atinja as demais camadas subjacentes; e deve ser confortável para melhor atender às condições de rolamento e oferecer segurança ao usuário. O revestimento é a única camada perceptível ao usuário da via.

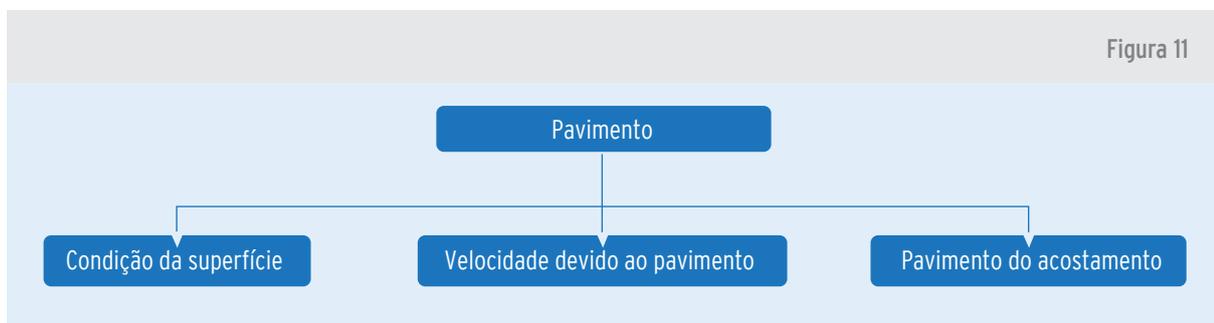
Variáveis coletadas na característica Pavimento

Considerando esses conceitos, as variáveis coletadas na característica pavimento são: a condição da superfície, a velocidade devido ao pavimento e o pavimento do acostamento, conforme apresentado na Figura 11. Essas variáveis são detalhadas a seguir:

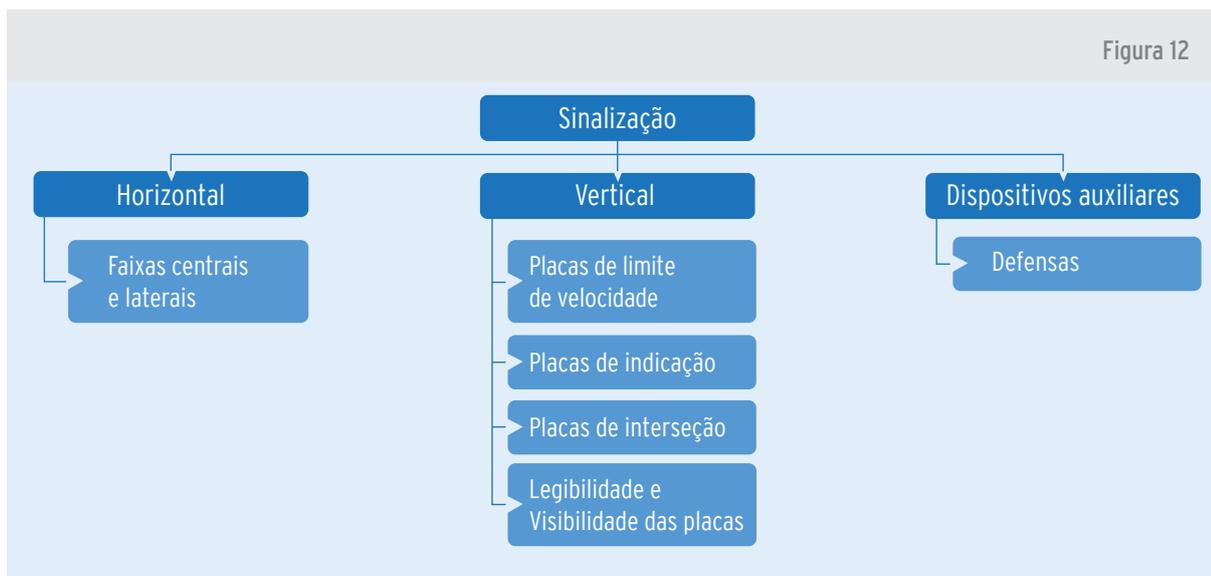
Variáveis coletadas na característica Sinalização

Na característica Sinalização, a Pesquisa CNT de Rodovias coleta dados relativos à condição dos elementos apresentados na Figura 12. Nas seções a seguir, esses itens serão detalhados.

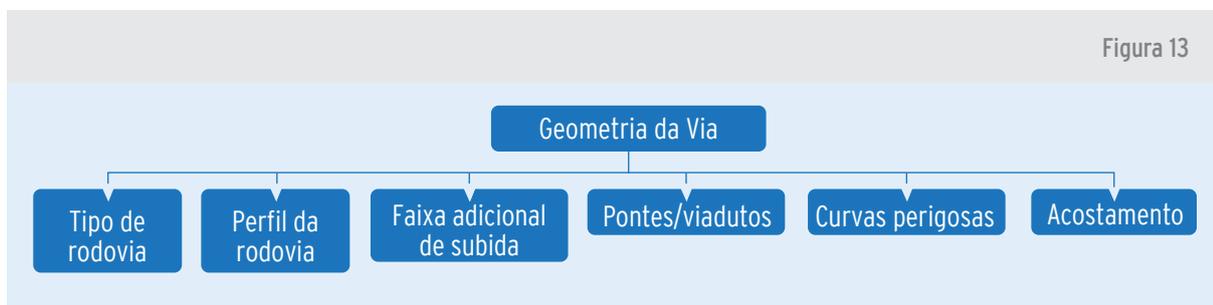
Variáveis coletadas na característica Geometria da Via

Diante dessas considerações, para a caracterização da Geometria da Via, a Pesquisa CNT de Rodovias considera as variáveis apresentadas na Figura 13.

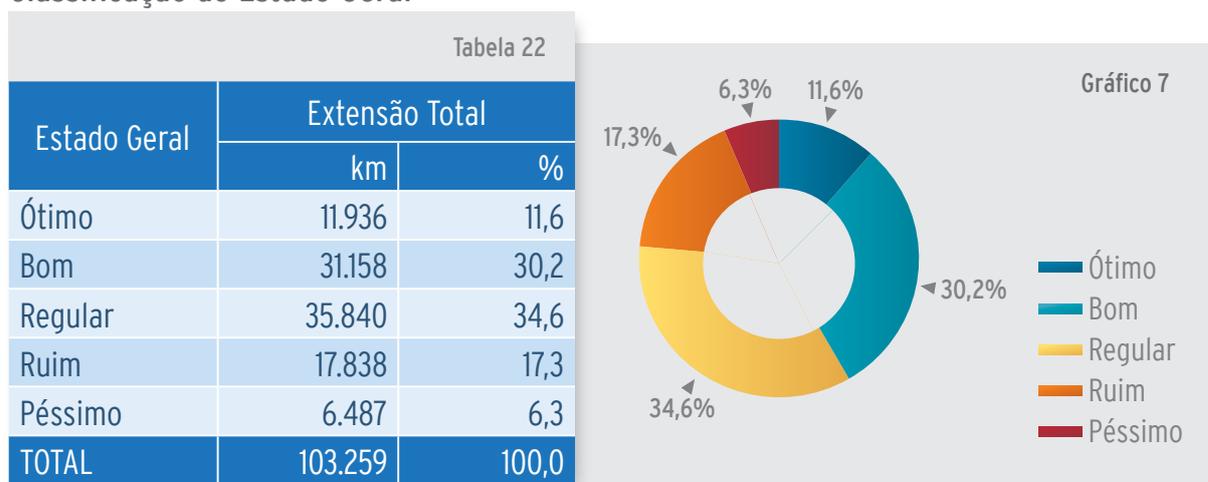
Classificação do Estado Geral

A extensão avaliada segundo a classificação obtida pode ser melhor compreendida por meio da Tabela 22 e do Gráfico 7 abaixo.

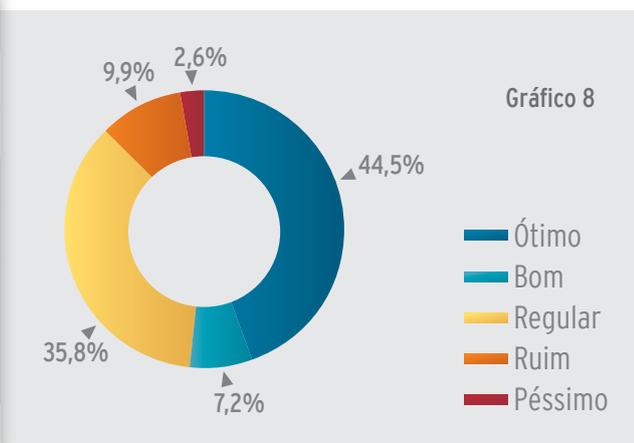
Pavimento	Extensão Total	
	km	%
Ótimo	45.876	44,5
Bom	7.485	7,2
Regular	36.968	35,8
Ruim	10.227	9,9
Péssimo	2.703	2,6
TOTAL	103.259	100,0

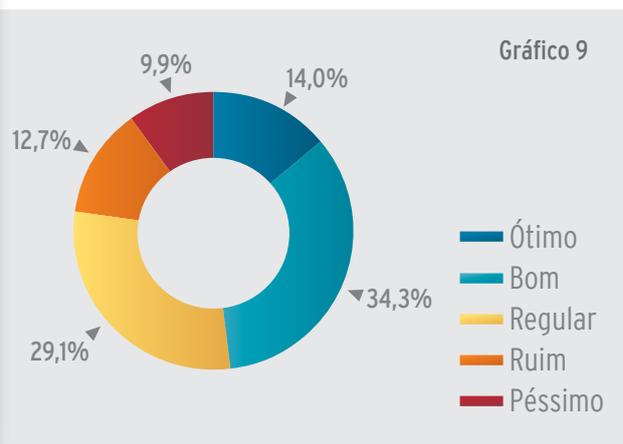
Sinalização	Extensão Total	
	km	%
Ótimo	14.453	14,0
Bom	35.371	34,3
Regular	30.040	29,1
Ruim	13.128	12,7
Péssimo	10.267	9,9
TOTAL	103.259	100,0

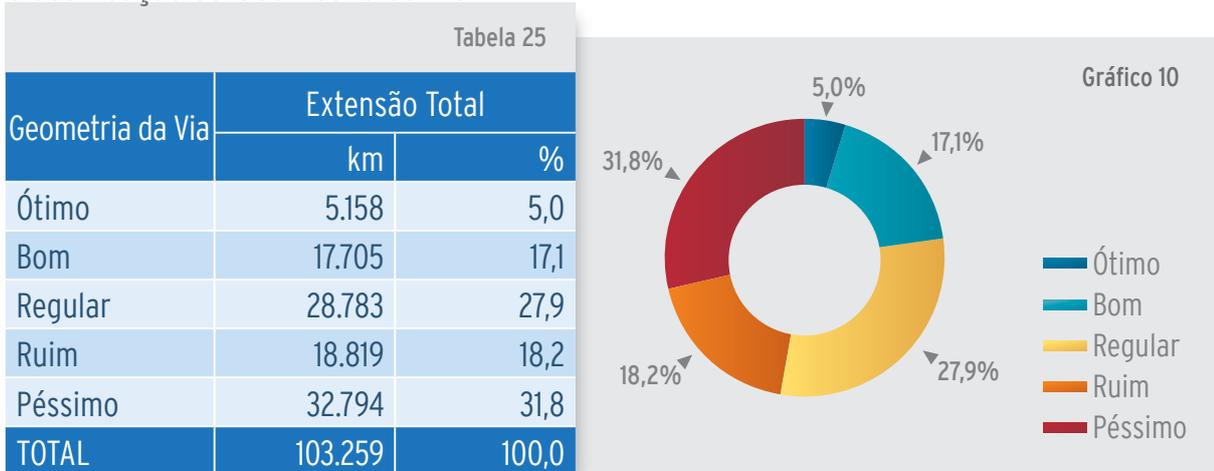
Classificação da Geometria da Via

A Tabela 25 e o Gráfico 10 apontam os resultados da avaliação da extensão para a Geometria da Via.

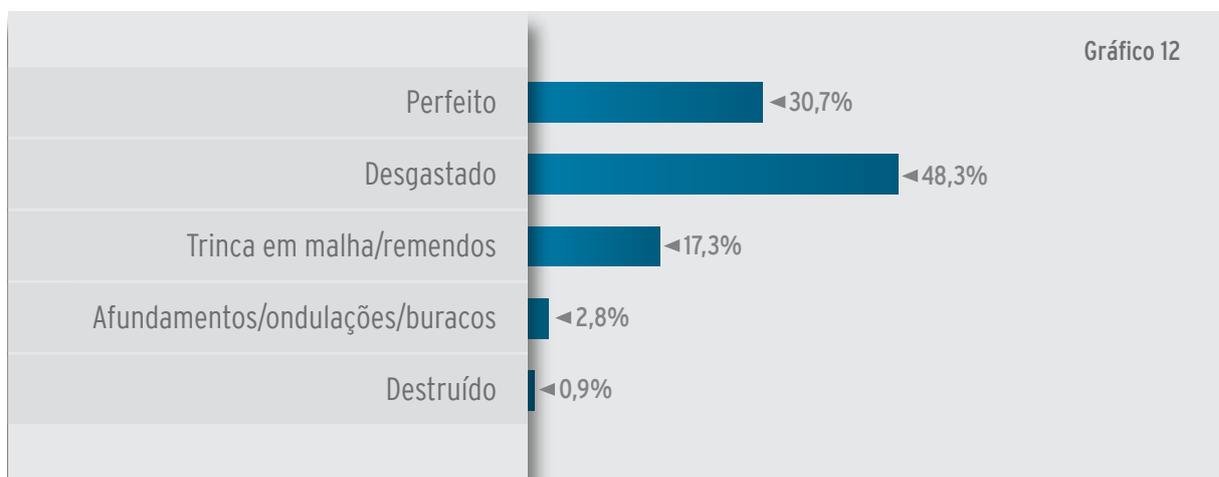
Condição de superfície do pavimento

Analisando a condição da superfície do pavimento, 69,3% da Extensão Total avaliada apresentam algum tipo de problema, sendo que, em 48,3% (49.934 km), predominam o desgaste; 17,3% (17.907), a trinca em malha ou remendo; e em 2,8% (2.847 km), afundamentos, ondulações ou buracos. Há, ainda, 921 km (0,9%) totalmente destruídos, onde os trechos apresentaram grande quantidade de buracos ou ruína total da superfície de rolamento.

O Gráfico 12 traz os resultados obtidos para essa variável.

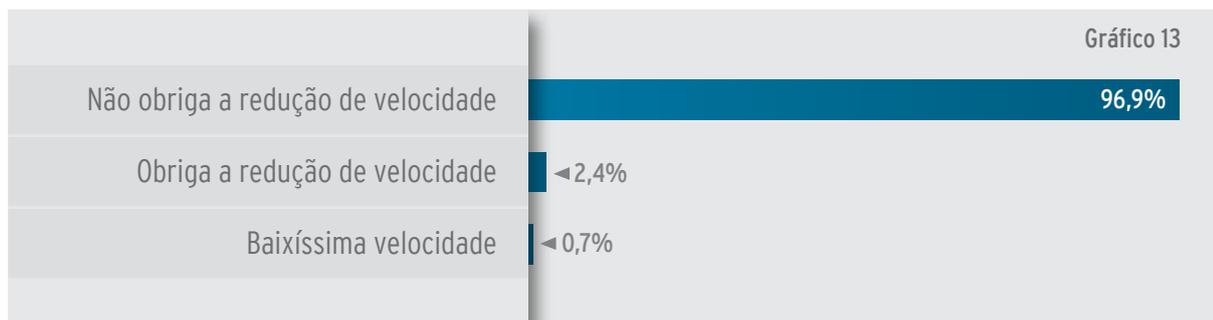
Velocidade devido ao pavimento

Da extensão total avaliada, em 96,9% (100.064 km), o condutor consegue conduzir seu veículo na velocidade sem maiores dificuldades, em 2,4% (2.449 km), há a necessidade de se reduzir a velocidade, e em 0,7% (746 km), o condutor é obrigado a dirigir a uma baixa velocidade devido a problemas identificados no pavimento.

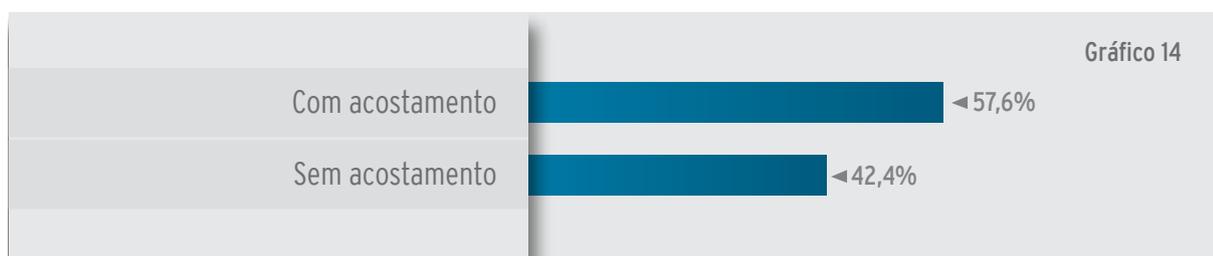
Acostamento

Mesmo que necessária e desejável ao longo de toda a rodovia, em 43.750 km, ou em 42,4% da extensão pesquisada, não foi identificada a presença de acostamento (Gráfico 14).

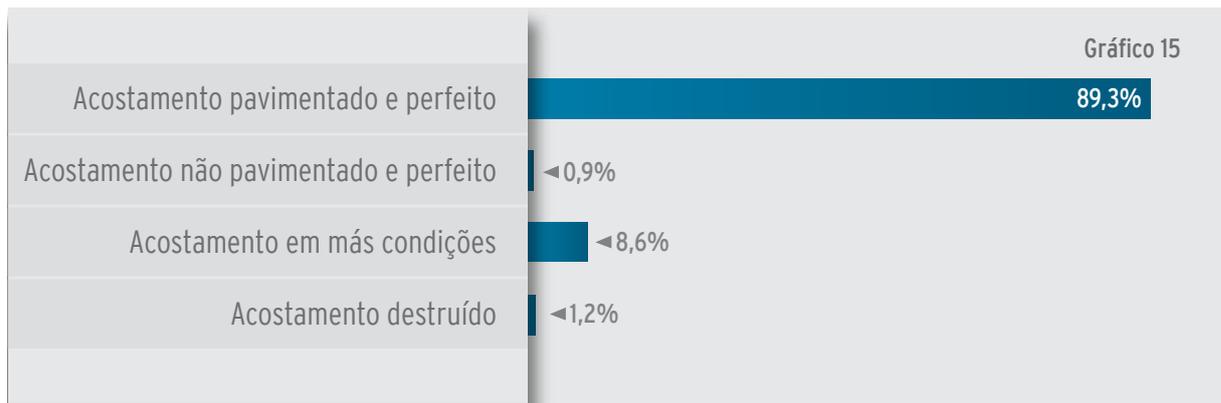
Pavimento do acostamento

Considerando apenas os trechos em que estava presente, (53.107 km), em 89,3%, o acostamento existente encontra-se pavimentado e em perfeito estado, sendo possível a sua utilização, quando necessária.

Há 5.839 km (9,8%) de acostamento com o pavimento apresentando problemas, sendo que 5.109 km (8,6%) estão em más condições e 730 km (1,2%) encontram-se totalmente destruídos.

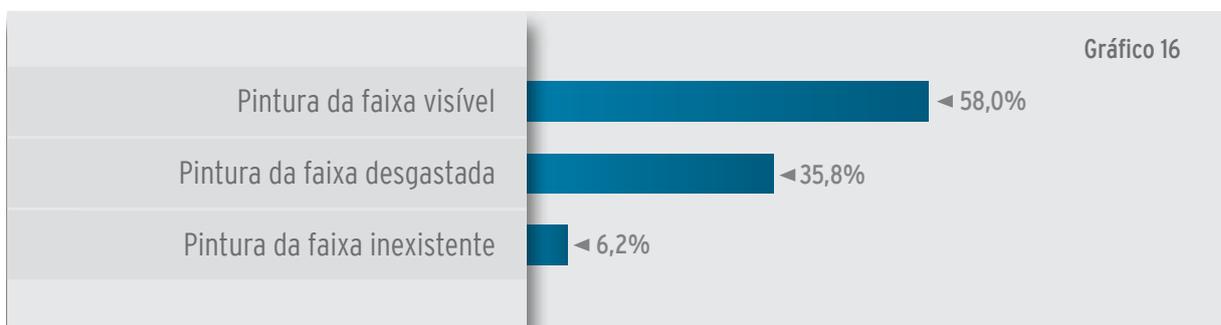
Condição da faixa central

Nos demais 36.986 km pesquisados (35,8%), a pintura da faixa encontra-se desgastada.

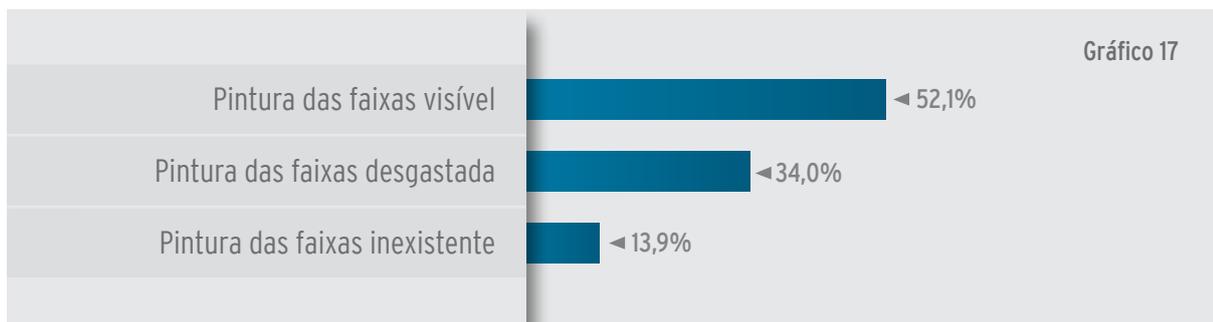
Condição das faixas laterais

As condições em que se encontram as faixas laterais podem ser verificadas no Gráfico 17.

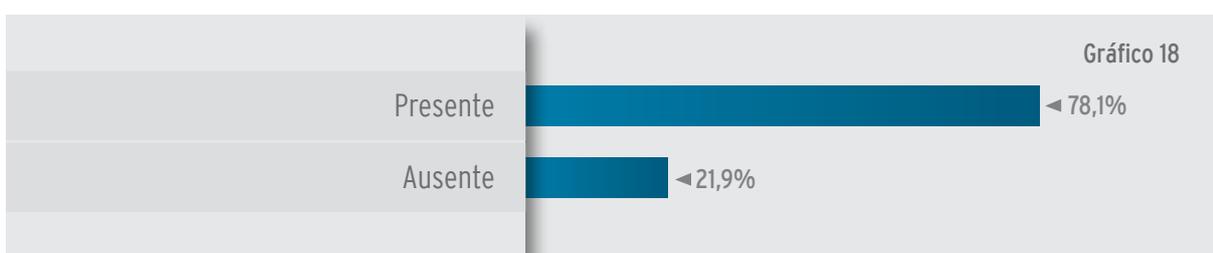
Placa de limite de velocidade

Em 22.638 km (21,9%) de extensão avaliada, não foram localizadas placas regulamentares de velocidade para a rodovia e, em 78,1% (80.621 km), foi identificada a presença de pelo menos uma placa de limite de velocidade em cada unidade de pesquisa.

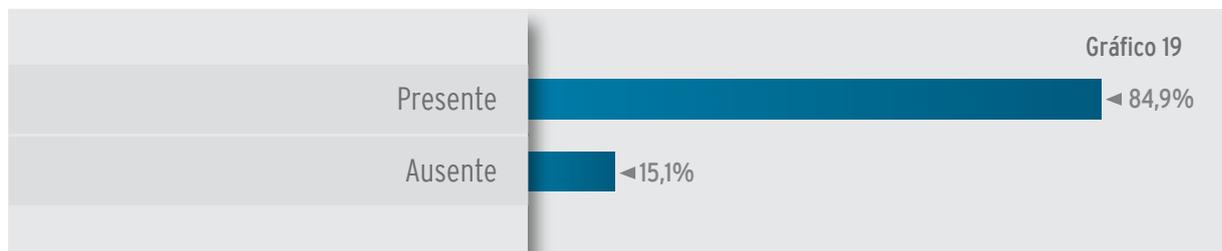
Placas de indicação

Na maior parte da extensão, em 84,9% (87.679 km), há pelo menos um sinal de indicação em cada unidade de pesquisa.

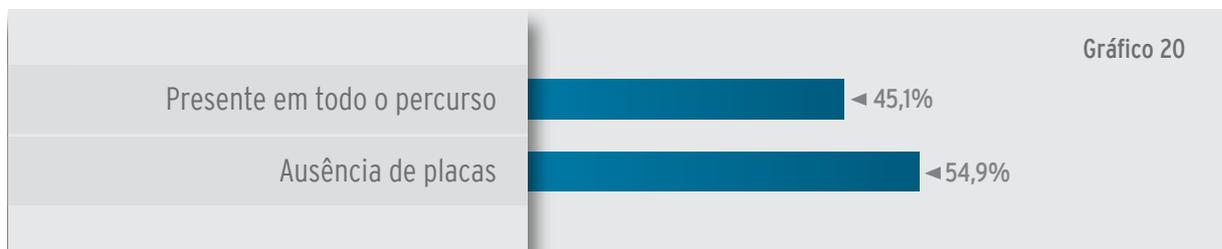
Placas de interseção

Identificaram-se 12.212 km da extensão com ocorrência de pelo menos um cruzamento a cada unidade de pesquisa, sendo que, desse total, em 45,1% as interseções possuem placas de advertência em todo o percurso e, em 54,9%, não há a placa indicando a interseção, o que aumenta o risco de acidentes, sobretudo colisões laterais.
