PESQUISA **CNT** DE RODOVIAS 2016

RELATÓRIO GERENCIAL

20^a
EDIÇÃO

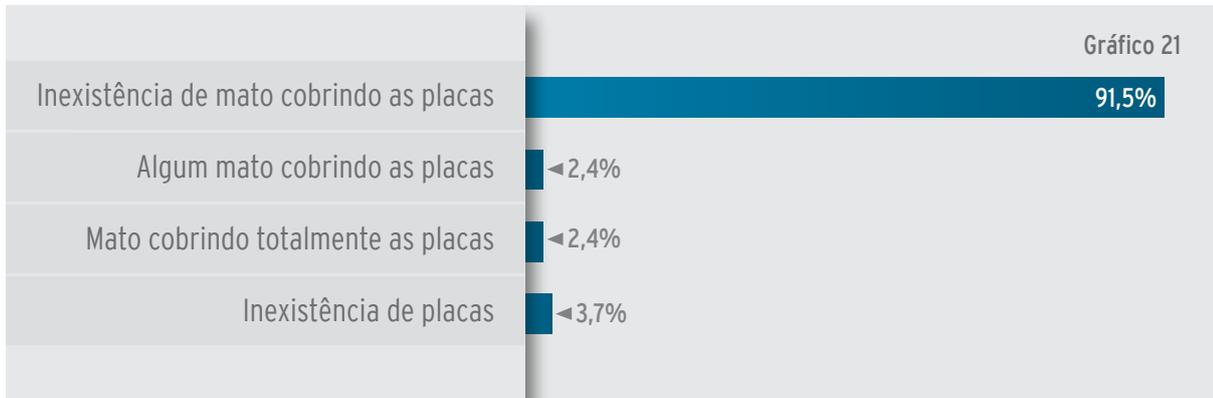
Visibilidade das placas

Em 91,5% dos trechos avaliados, 94.503 km, não foi identificada a presença de mato cobrindo as placas. Há mato cobrindo parcialmente ou totalmente as placas em 4.951 km (4,8 %) e, em 3.805 km (3,7%), não existem placas de sinalização.

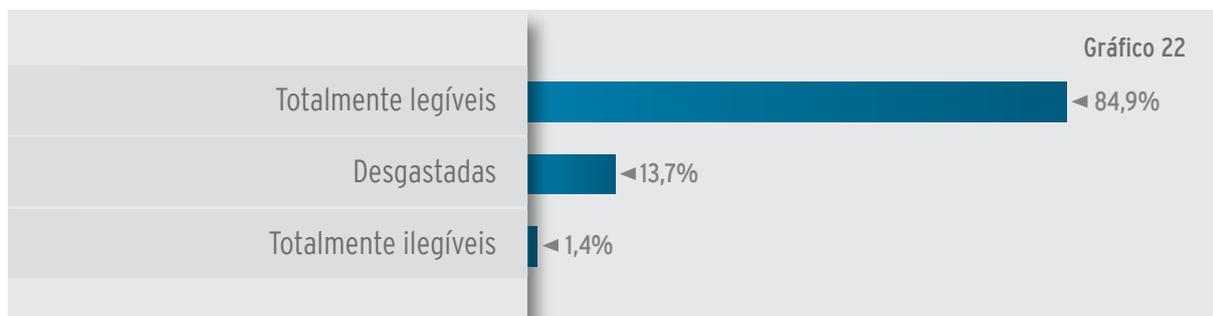
Legibilidade das placas

Foram identificados 1.346 km com placas totalmente ilegíveis (1,4% da extensão). Em 84,9% (82.414 km), as placas encontram-se totalmente legíveis e, em 13,7% (13.267 km), desgastadas.

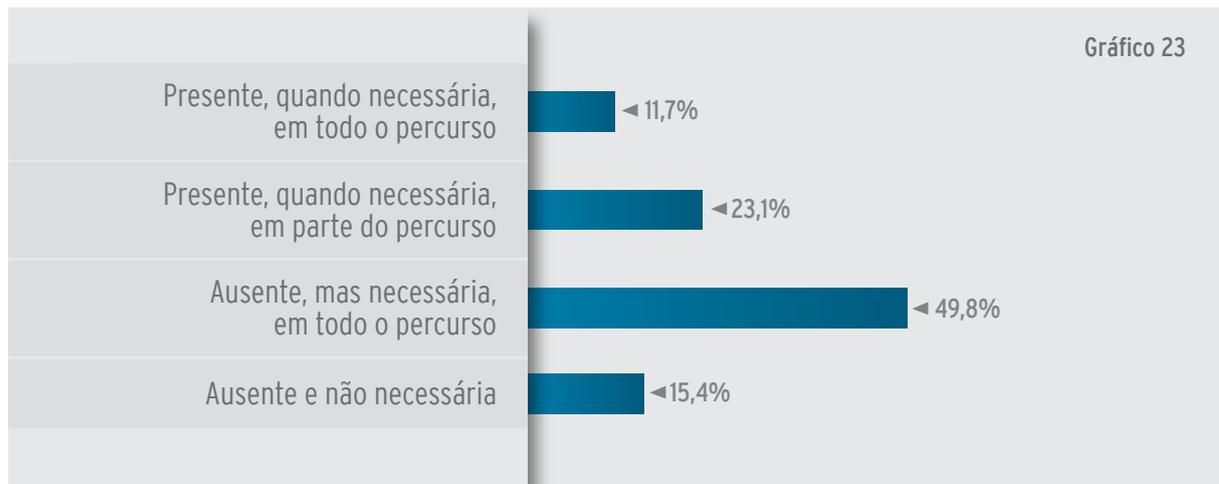
Dispositivo de proteção contínua

Em 51.459 km (49,8%), foi verificada a necessidade de dispositivos de proteção em todo o percurso, porém não foi identificada a sua presença, e em 11,7%, os dispositivos, necessários, estavam presentes em todo o percurso.

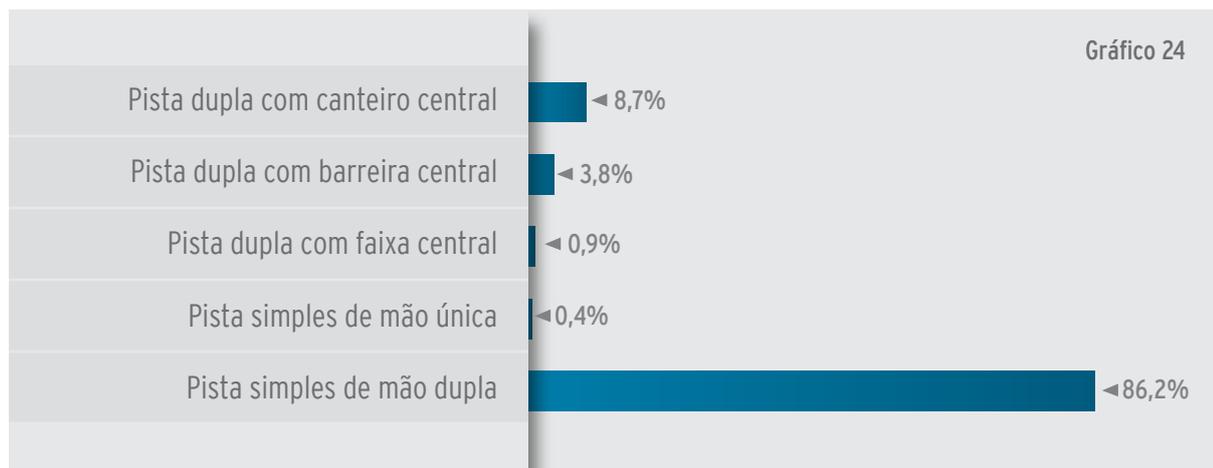
Tipo de rodovia

Ao avaliar o tipo da rodovia segundo as 5 (cinco) configurações geométricas existentes na Pesquisa, predominam rodovias de pista simples, o que constitui 86,6% do total avaliado (89.462 km). As pistas duplas somam 13.797 km (13,4% do total).

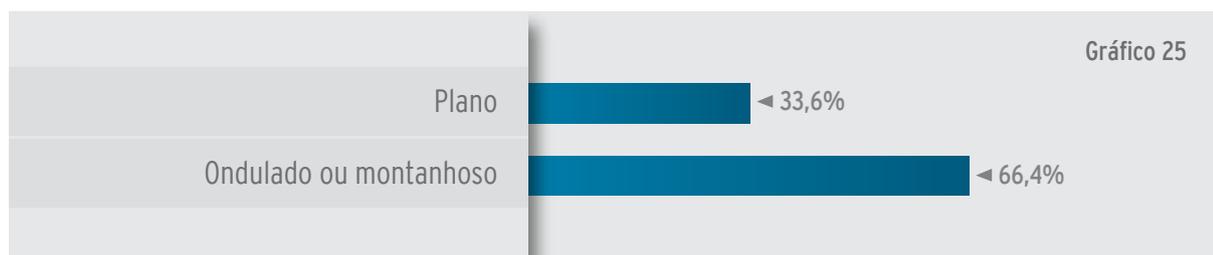
Perfil da rodovia

O perfil predominante nas rodovias avaliadas é o ondulado ou montanhoso com 66,4% da Extensão Total (Gráfico 25). Em 33,6% (34.710 km) da extensão rodoviária, o perfil é plano.

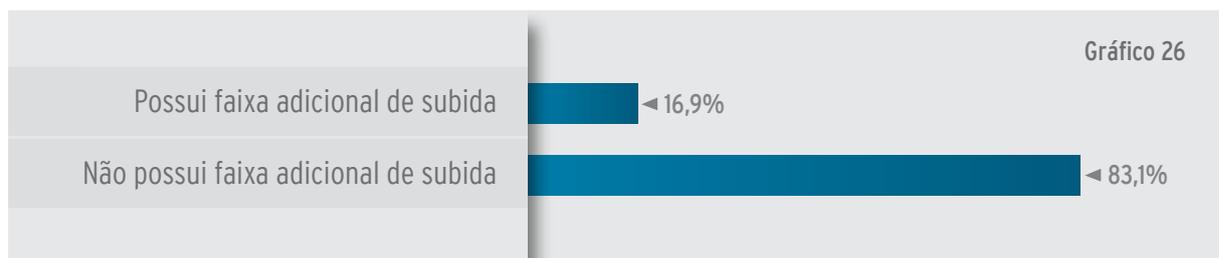
Faixa adicional de subida

Foi identificada a presença de faixa adicional de subida em apenas 16,9% (17.421 km) da extensão, uma taxa muito baixa, sobretudo quando se percebe que predomina o perfil ondulado ou montanhoso em 66,4% da Extensão Total nas rodovias pesquisadas.

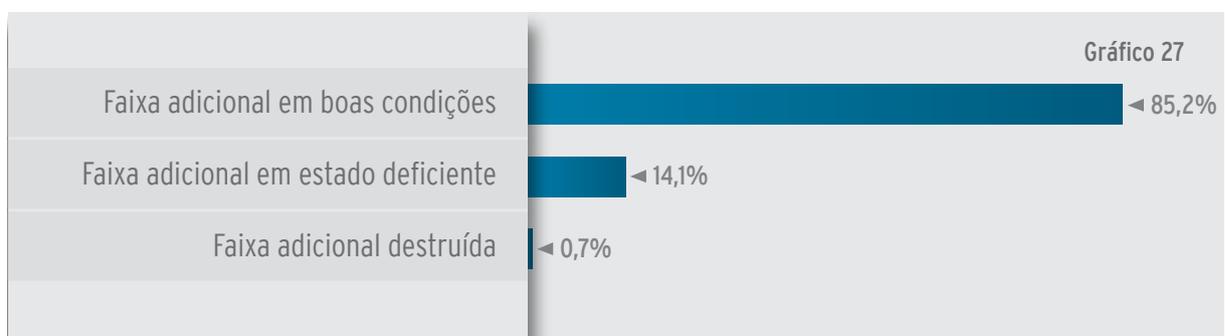
Condição da faixa adicional de subida

Da extensão total onde foram identificadas faixas adicionais, 85,2% (14.855 km) encontram-se em boas condições e 14,1% (2.449 km) estão em estado deficiente (Gráfico 27).

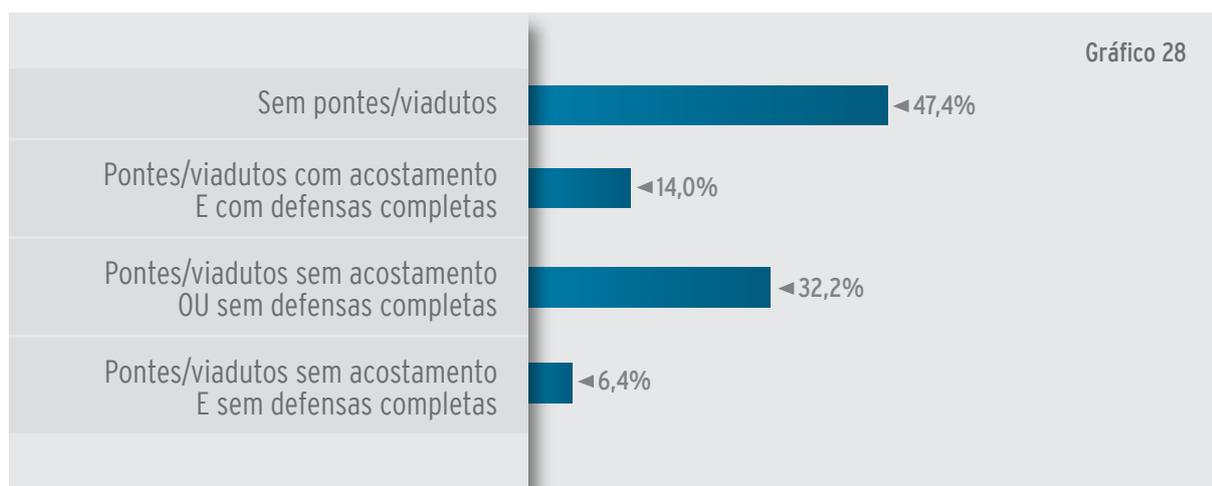
Obras de arte – Pontes e viadutos

Pontes ou viadutos com acostamento e com defensas completas foram verificados em 14,0% da extensão avaliada.

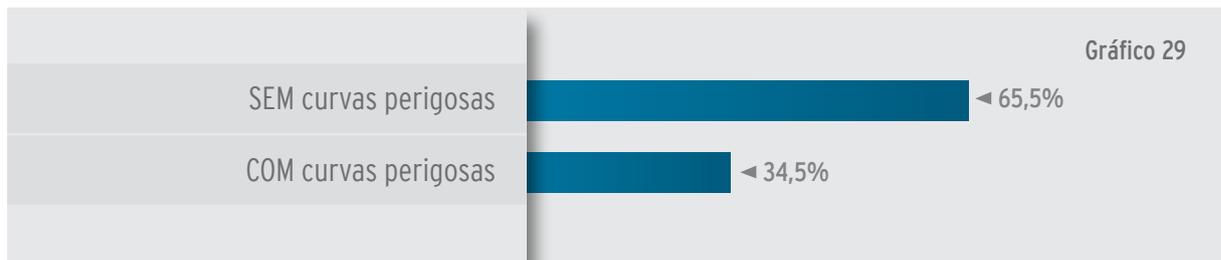
Curvas perigosas

Foi identificada pelo menos uma curva perigosa a cada unidade de pesquisa em 35.643 km (34,5%) pesquisados (Gráfico 29).

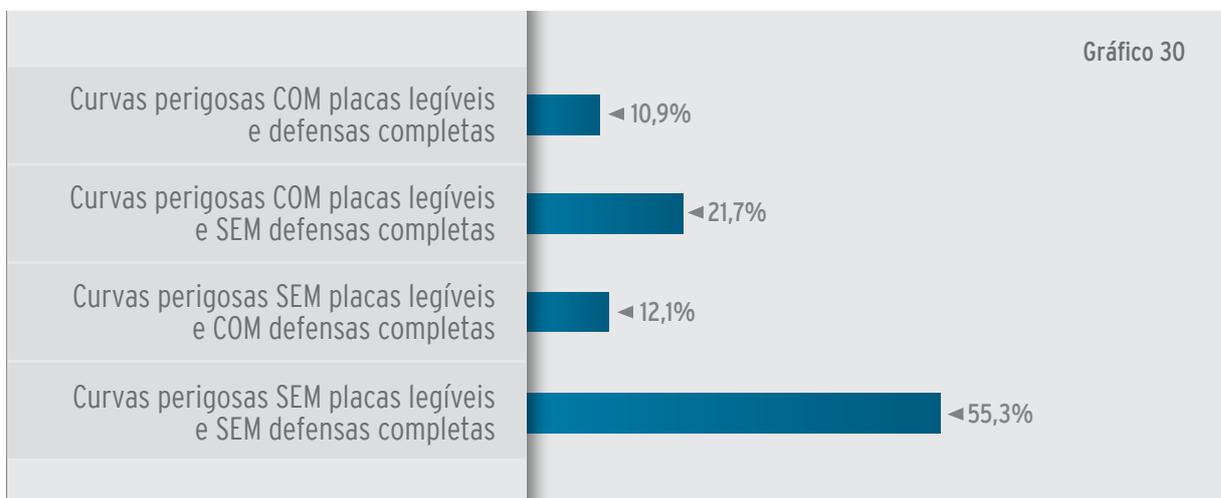
Condição das curvas perigosas

Considerando a extensão dos trechos avaliados com curvas perigosas, em 10,9%, havia placas de advertências legíveis e defensas completas em toda a extensão da curva.

Em 55,3% da extensão avaliada onde havia curvas perigosas, não foram identificadas placas de advertência e nem defensas completas, o que eleva os riscos de acidentes aos motoristas.

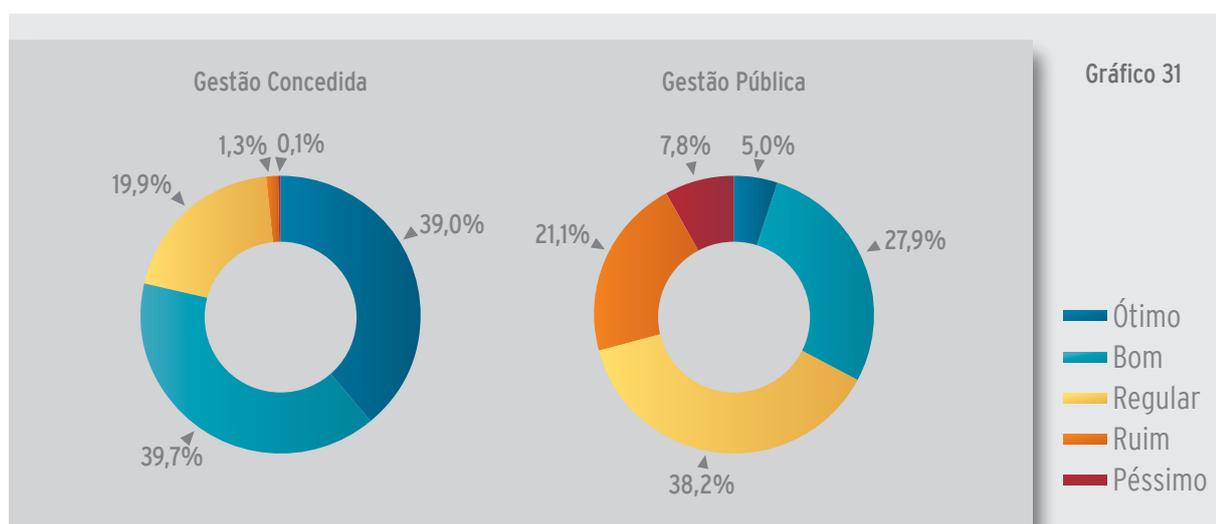
Classificação do Estado Geral - Gestões Concedida e Pública

Estado Geral	Gestão Concedida		Gestão Pública	
	km	%	km	%
Ótimo	7.812	39,0	4.124	5,0
Bom	7.972	39,7	23.186	27,9
Regular	3.992	19,9	31.848	38,2
Ruim	258	1,3	17.580	21,1
Péssimo	2	0,1	6.485	7,8
TOTAL	20.036	100,0	83.223	100,0

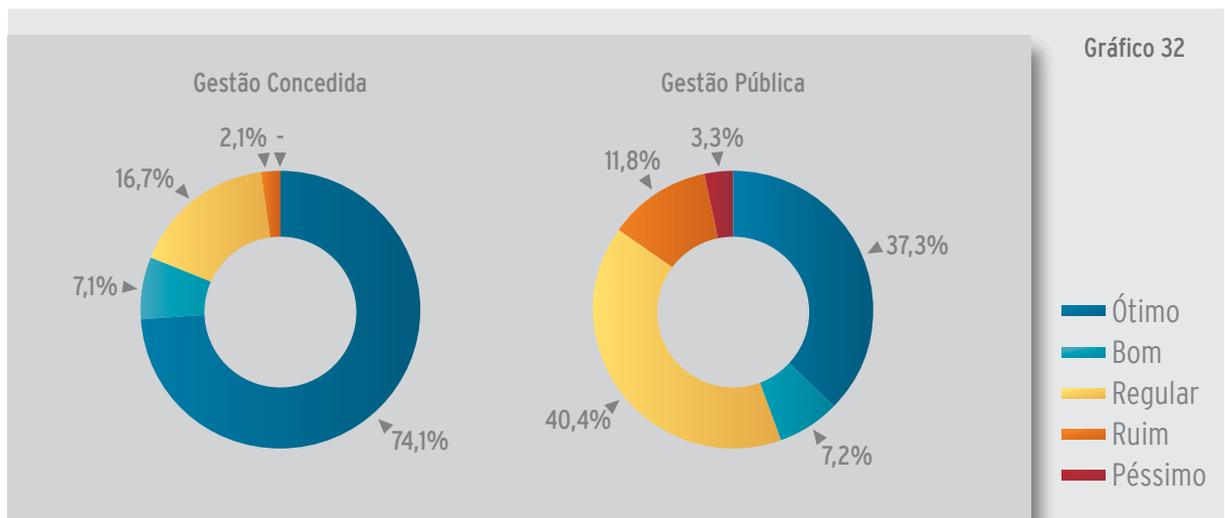
Classificação do Pavimento - Gestões Concedida e Pública

A diferença de qualidade é verificada novamente em relação ao Pavimento das rodovias sob Gestão Concedida e Pública. Do total avaliado sob Gestão Concedida, 14.833 km (74,1%) foram avaliados como Ótimo e 1.429 km (7,1%) como Bom. Em 18,8% (3.774 km), o Pavimento encontra-se Regular ou Ruim. Não houve classificação do Pavimento como Péssimo nas rodovias sob Gestão Concedida.

Pavimento	Gestão Concedida		Gestão Pública	
	km	%	km	%
Ótimo	14.833	74,1	31.043	37,3
Bom	1.429	7,1	6.056	7,2
Regular	3.351	16,7	33.617	40,4
Ruim	423	2,1	9.804	11,8
Péssimo	-	-	2.703	3,3
TOTAL	20.036	100,0	83.223	100,0

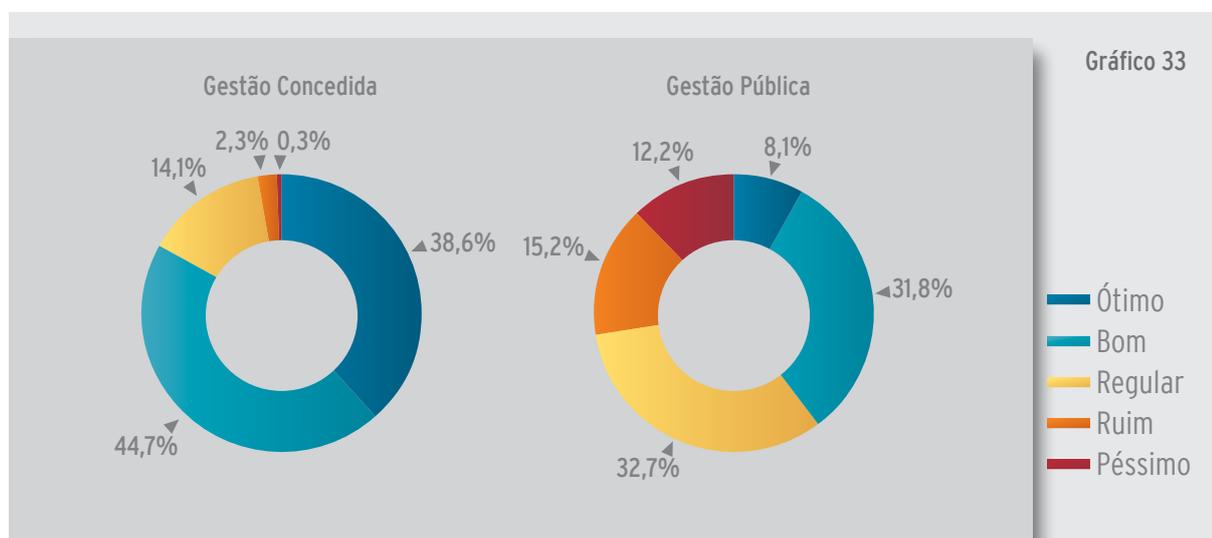
Classificação da Sinalização

Nas rodovias sob Gestão Concedida, 38,6% dos 20.036 km foram classificados como Ótimo e 44,7% como Bom. Foram classificados como Regular, Ruim ou Péssimo 16,7% da extensão pesquisada.

Sinalização	Gestão Concedida		Gestão Pública	
	km	%	km	%
Ótimo	7.724	38,6	6.729	8,1
Bom	8.951	44,7	26.420	31,8
Regular	2.830	14,1	27.210	32,7
Ruim	461	2,3	12.667	15,2
Péssimo	70	0,3	10.197	12,2
TOTAL	20.036	100,0	83.223	100,0

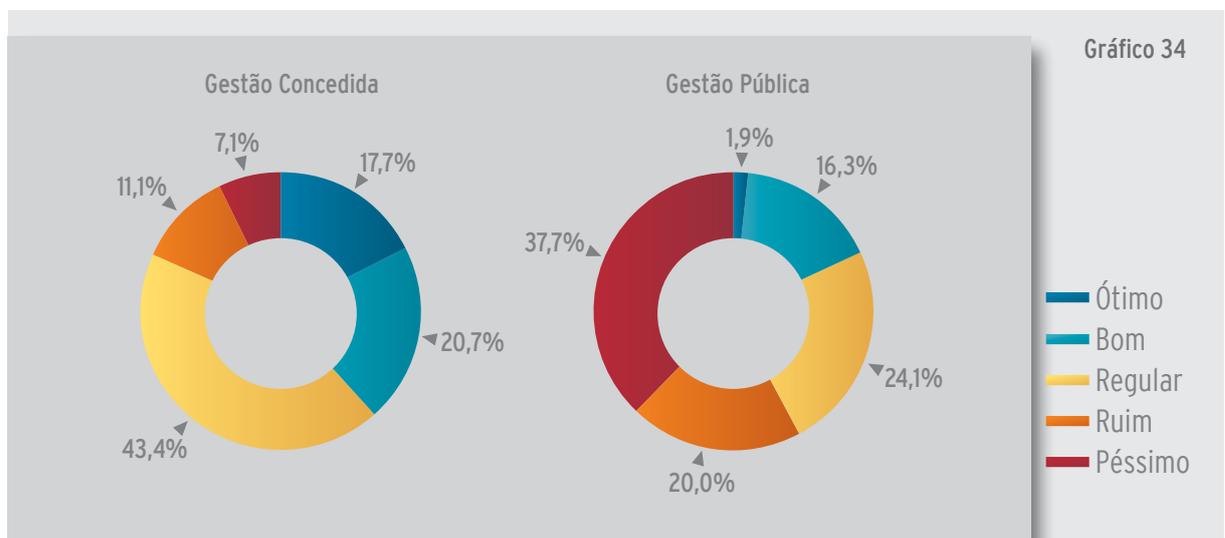
Classificação da Geometria da Via - Gestões Concedida e Pública

Em 2016, 7.701 km (38,4% dos 20.306 km pesquisados) das rodovias sob Gestão Concedida foram classificados como Ótimo ou Bom; 43,4%, Regular; 11,1%, Ruim; e 7,1% como Péssimo.

Geometria da Via	Gestão Concedida		Gestão Pública	
	km	%	km	%
Ótimo	3.554	17,7	1.604	1,9
Bom	4.147	20,7	13.558	16,3
Regular	8.704	43,4	20.079	24,1
Ruim	2.216	11,1	16.603	20,0
Péssimo	1.415	7,1	31.379	37,7
TOTAL	20.036	100,0	83.223	100,0

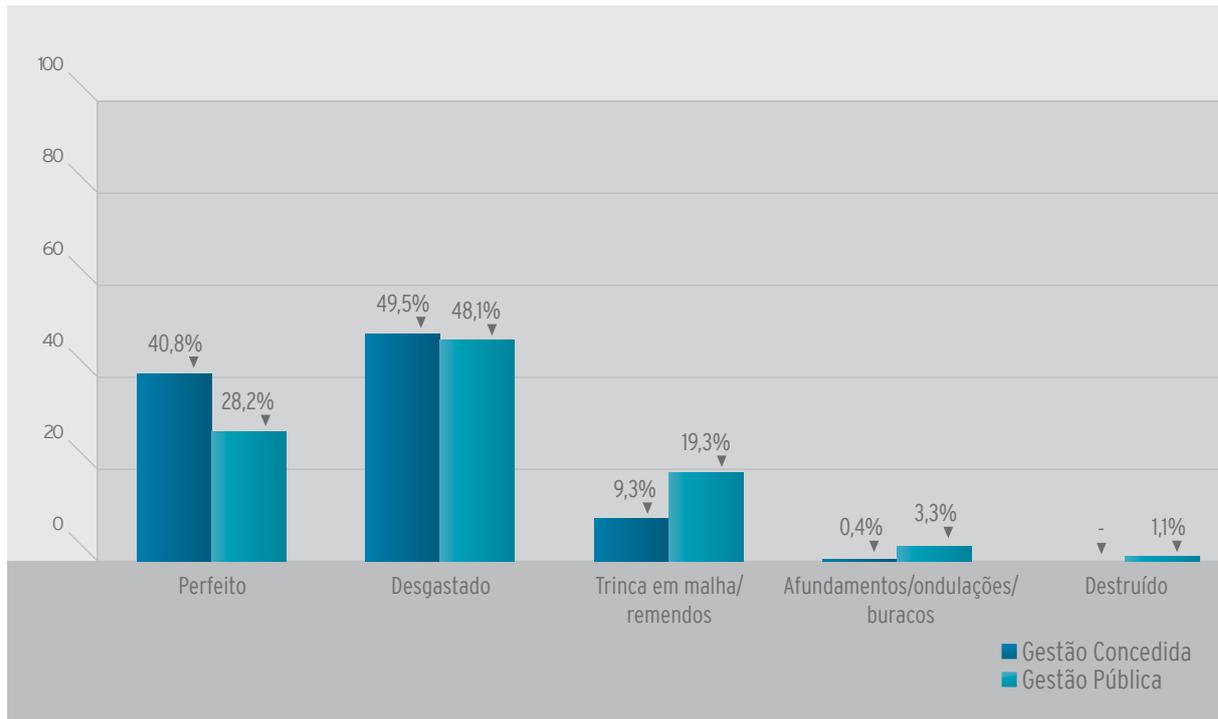
Gráfico 37

A superfície do pavimento nas rodovias sob Gestão Concedida encontra-se em perfeito estado de conservação em 40,8% (8.184 km) da extensão avaliada. Foram identificados desgastes em 49,5% e 9,3% apresentam trincas em malha ou remendos. Não foram identificados trechos totalmente destruídos.

Na extensão pública, 48,1% (40.024 km) da extensão avaliada encontram-se desgastadas, 28,2% possuem condição perfeita de superfície do pavimento e 22,6% apresentam trincas em malha, remendos, afundamentos, ondulações ou buracos. Há, ainda, 921 km (1,1%) totalmente destruídos.

Condição da superfície do pavimento	Gestão Concedida		Gestão Pública	
	km	%	km	%
Perfeito	8.184	40,8	23.466	28,2
Desgastado	9.910	49,5	40.024	48,1
Trinca em malha/remendos	1.856	9,3	16.051	19,3
Afundamentos/ondulações/buracos	86	0,4	2.761	3,3
Destruído	-	-	921	1,1
TOTAL	20.036	100,0	83.223	100,0

Condição da superfície do pavimento

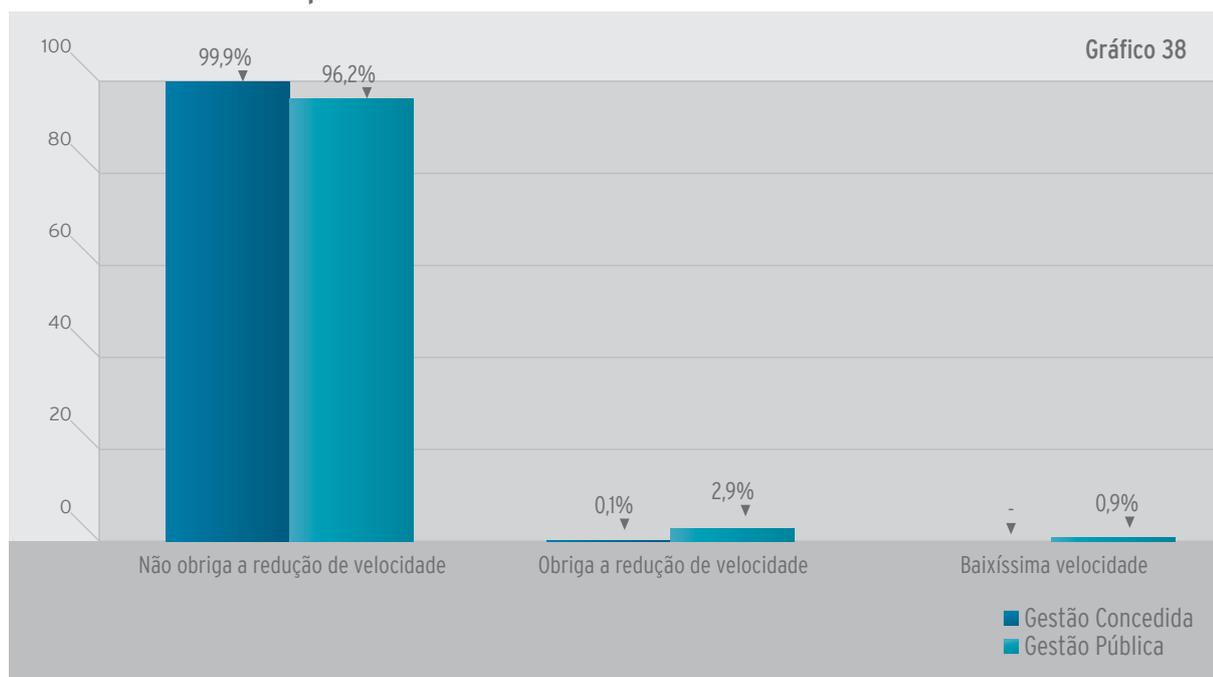
Ainda que haja problema na superfície do pavimento nas rodovias sob Gestão Concedida ou Pública, o motorista consegue manter a velocidade da via constante em maior parte do percurso ao longo de seu trajeto.

Velocidade devido ao pavimento	Gestão Concedida		Gestão Pública	
	km	%	km	%
Não obriga a redução de velocidade	20.030	99,9	80.034	96,2
Obriga a redução de velocidade	6	0,1	2.443	2,9
Baixíssima velocidade	-	-	746	0,9
TOTAL	20.036	100,0	83.223	100,0

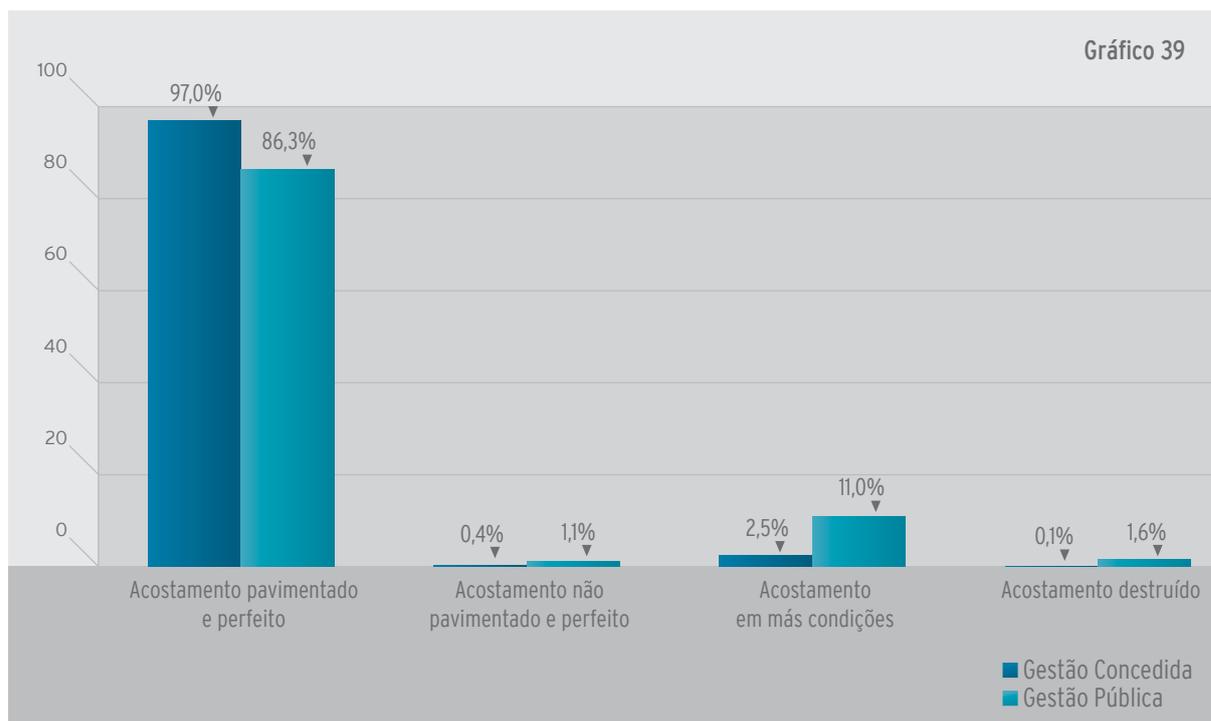
Item importante que pode ser usado como área de refúgio em situações de manobra ou de risco na faixa de tráfego, o acostamento foi identificado em 83,4% (16.715 km) da extensão das rodovias sob Gestão Concedida, dos quais 97,0% (16.198 km) encontram-se pavimentados e em perfeitas condições de uso.

Pavimento do acostamento	Gestão Concedida		Gestão Pública	
	km	%	km	%
Acostamento pavimentado e perfeito	16.198	97,0	36.909	86,3
Acostamento não pavimentado e perfeito	75	0,4	488	1,1
Acostamento em más condições	418	2,5	4.691	11,0
Acostamento destruído	24	0,1	706	1,6
TOTAL	16.715	100,0	42.794	100,0

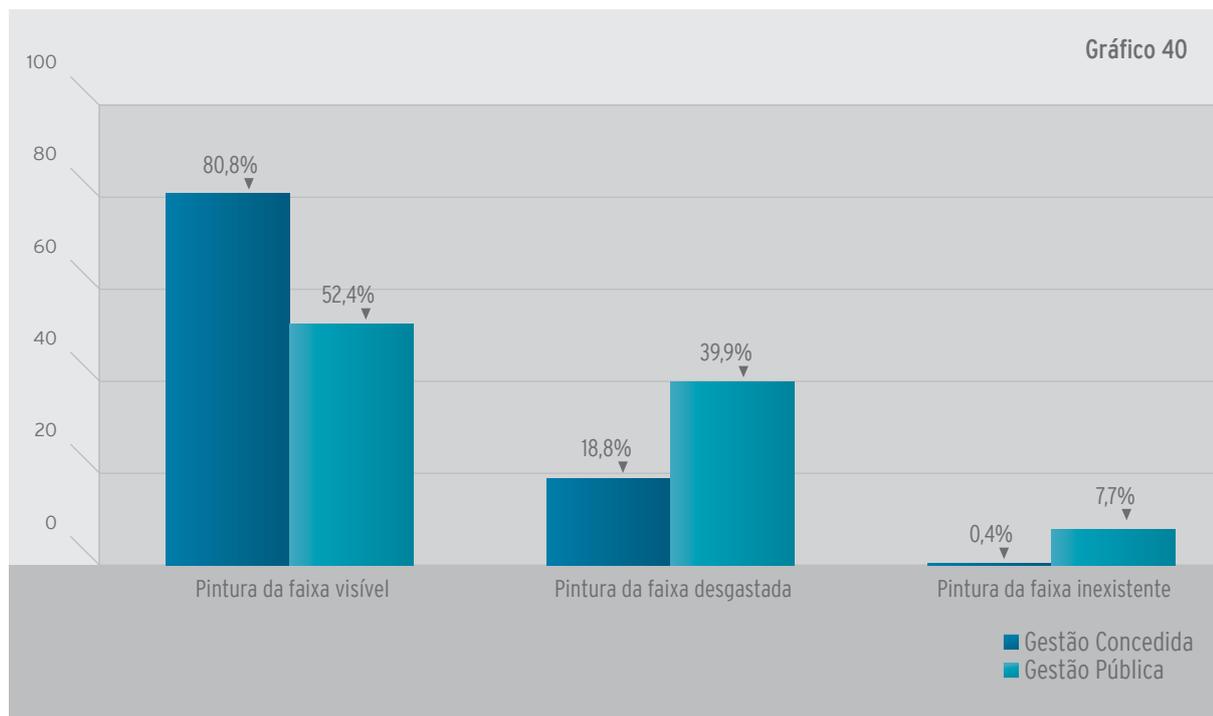
Nas rodovias concedidas, 80,8% da Extensão Total possuem faixa central com pintura visível. Porém, há 81 km (0,4%) sem pintura de faixa central.

Condição da faixa central	Gestão Concedida		Gestão Pública	
	km	%	km	%
Pintura da faixa visível	16.194	80,8	43.626	52,4
Pintura da faixa desgastada	3.761	18,8	33.225	39,9
Pintura da faixa inexistente	81	0,4	6.372	7,7
TOTAL	20.036	100,0	83.223	100,0

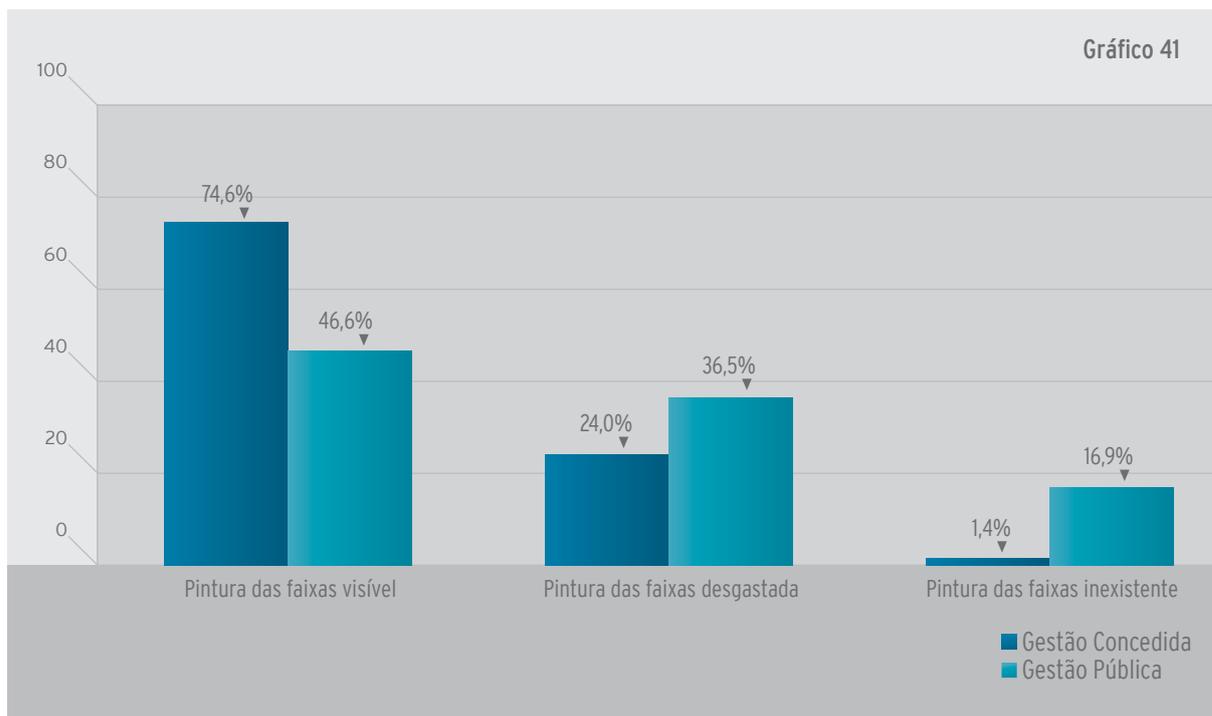
74,6% das rodovias concedidas pesquisadas possuem faixas laterais com pinturas visíveis, e em 24,0% das rodovias, as faixas têm algum tipo de desgaste. Há, ainda, trechos que totalizam 285 km onde predominaram a inexistência de faixas laterais, o que equivale a 1,4% da extensão de rodovias sob concessão.

Condição das faixas laterais	Gestão Concedida		Gestão Pública	
	km	%	km	%
Pintura das faixas visível	14.942	74,6	38.859	46,6
Pintura das faixas desgastada	4.809	24,0	30.338	36,5
Pintura das faixas inexistente	285	1,4	14.026	16,9
TOTAL	20.036	100,0	83.223	100,0

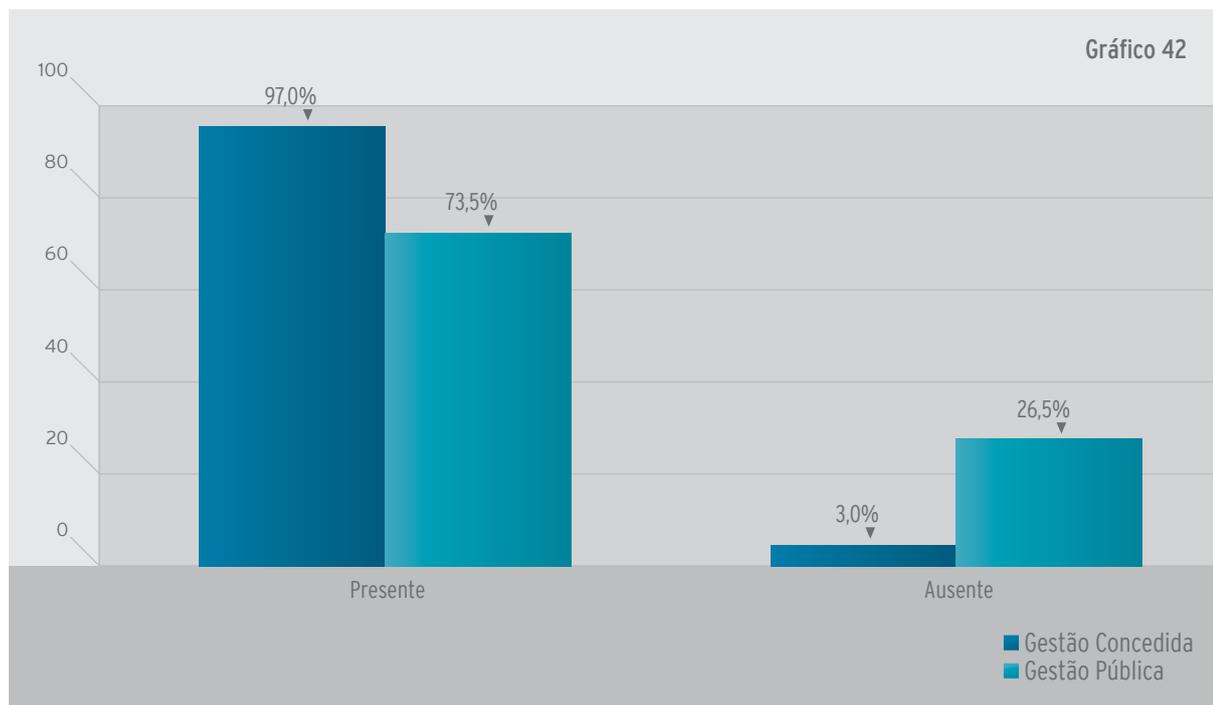
Pelo menos uma placa de limite de velocidade por unidade de pesquisa foi identificada em 97,0% da extensão das rodovias sob Gestão Concedida. Esse percentual é inferior nas rodovias sob Gestão Pública, onde há pelo menos uma placa de limite de velocidade em 73,5% da extensão avaliada.

Placas de limite de velocidade	Gestão Concedida		Gestão Pública	
	km	%	km	%
Presente	19.443	97,0	61.178	73,5
Ausente	593	3,0	22.045	26,5
TOTAL	20.036	100,0	83.223	100,0

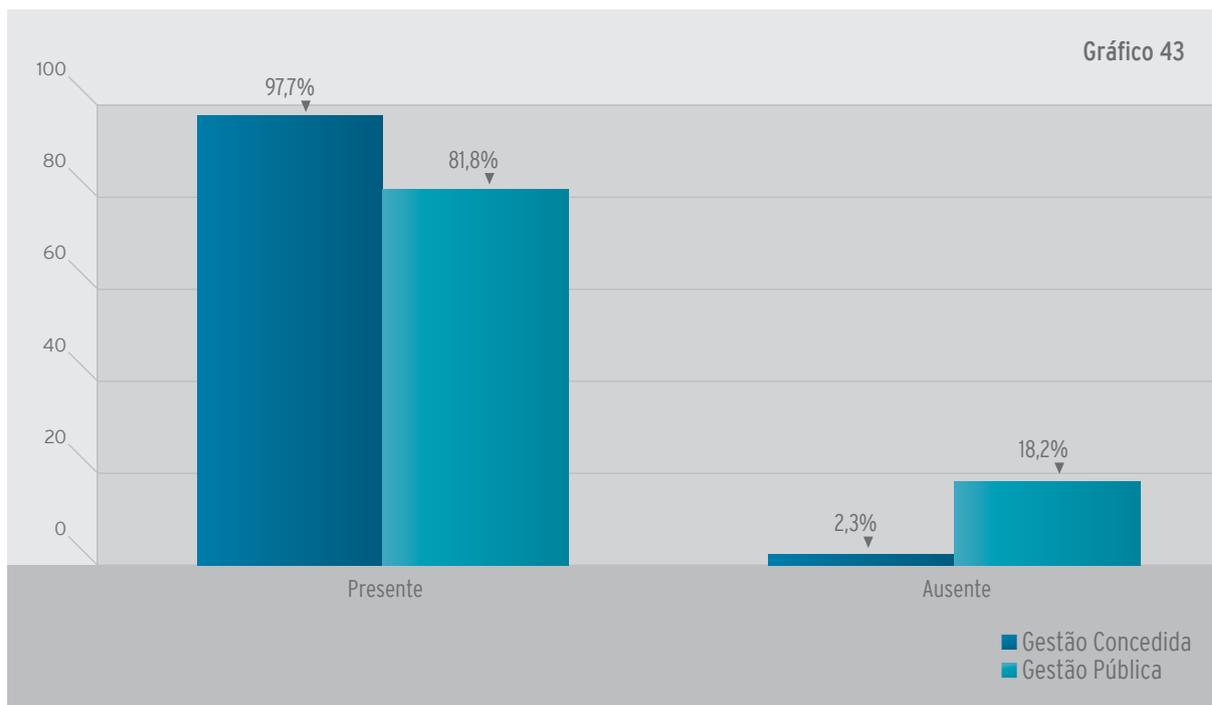
Considerando as rodovias avaliadas sob Gestão Concedida, há pelo menos uma placa de identificação ou orientação de destino a cada unidade de pesquisa em 97,7% da extensão avaliada.

Placas de indicação	Gestão Concedida		Gestão Pública	
	km	%	km	%
Presente	19.577	97,7	68.102	81,8
Ausente	459	2,3	15.121	18,2
TOTAL	20.036	100,0	83.223	100,0

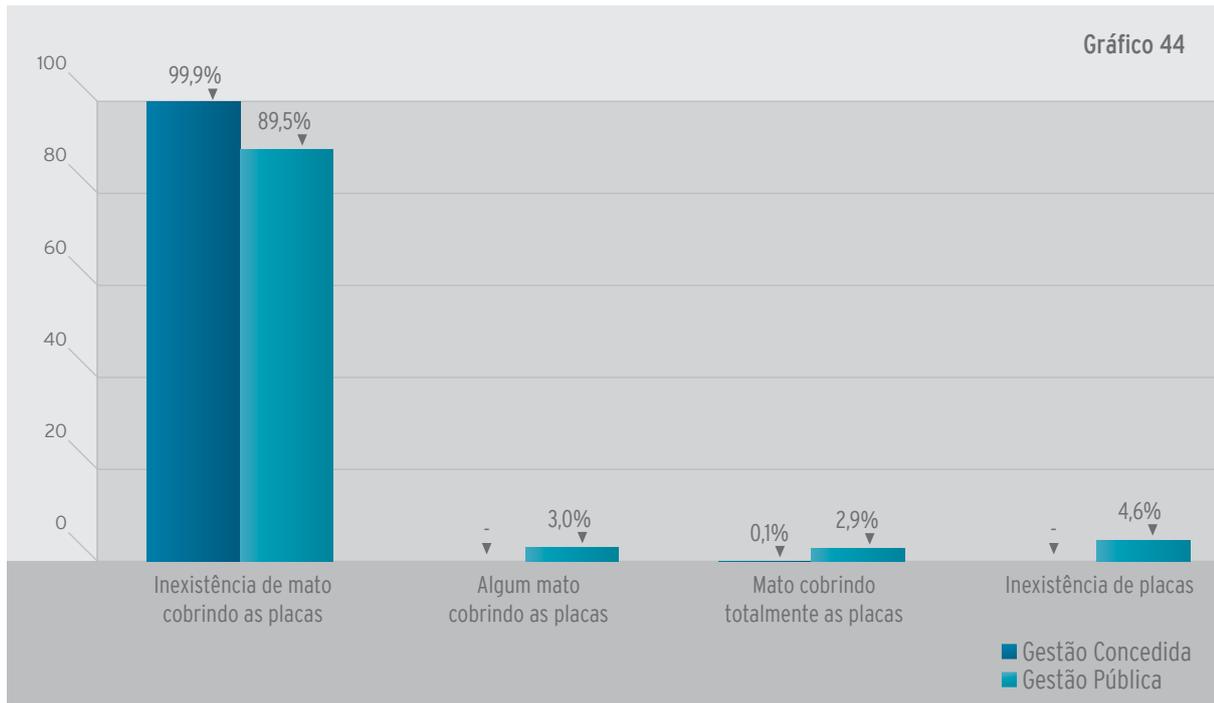
Um fator determinante na avaliação da visibilidade das placas é a manutenção constante e periódica realizada ao longo das rodovias.

Visibilidade das placas	Gestão Concedida		Gestão Pública	
	km	%	km	%
Inexistência de mato cobrindo as placas	20.001	99,9	74.502	89,5
Algum mato cobrindo as placas	1	-	2.523	3,0
Mato cobrindo totalmente as placas	29	0,1	2.398	2,9
Inexistência de placas	5	-	3.800	4,6
TOTAL	20.036	100,0	83.223	100,0

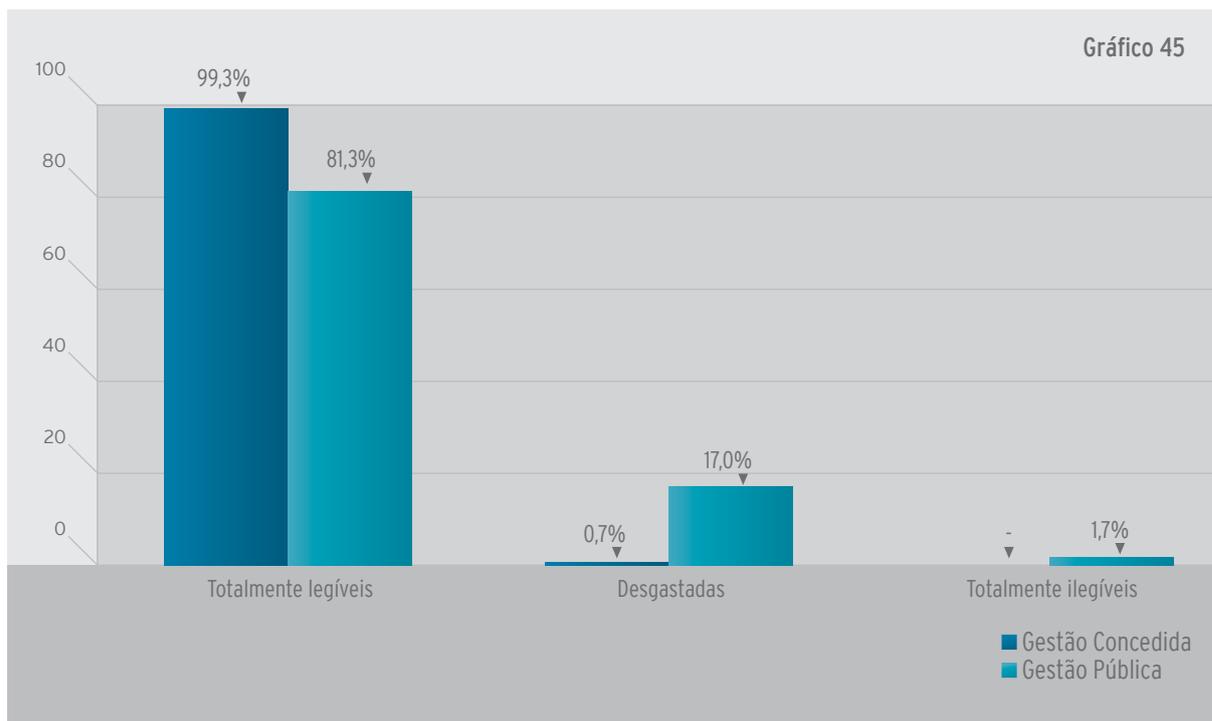
Nos trechos sob Gestão Concedida, onde não havia mato cobrindo totalmente as placas (visibilidade classificada como “Inexistência de mato cobrindo as placas” ou “Alguns mato cobrindo as placas”), elas encontram-se totalmente legíveis em 99,3% da extensão e desgastadas em 0,7%.

Legibilidade das placas	Gestão Concedida		Gestão Pública	
	km	%	km	%
Totalmente legíveis	19.863	99,3	62.551	81,3
Desgastadas	139	0,7	13.128	17,0
Totalmente ilegíveis	-	-	1.346	1,7
TOTAL	20.002	100,0	77.025	100,0

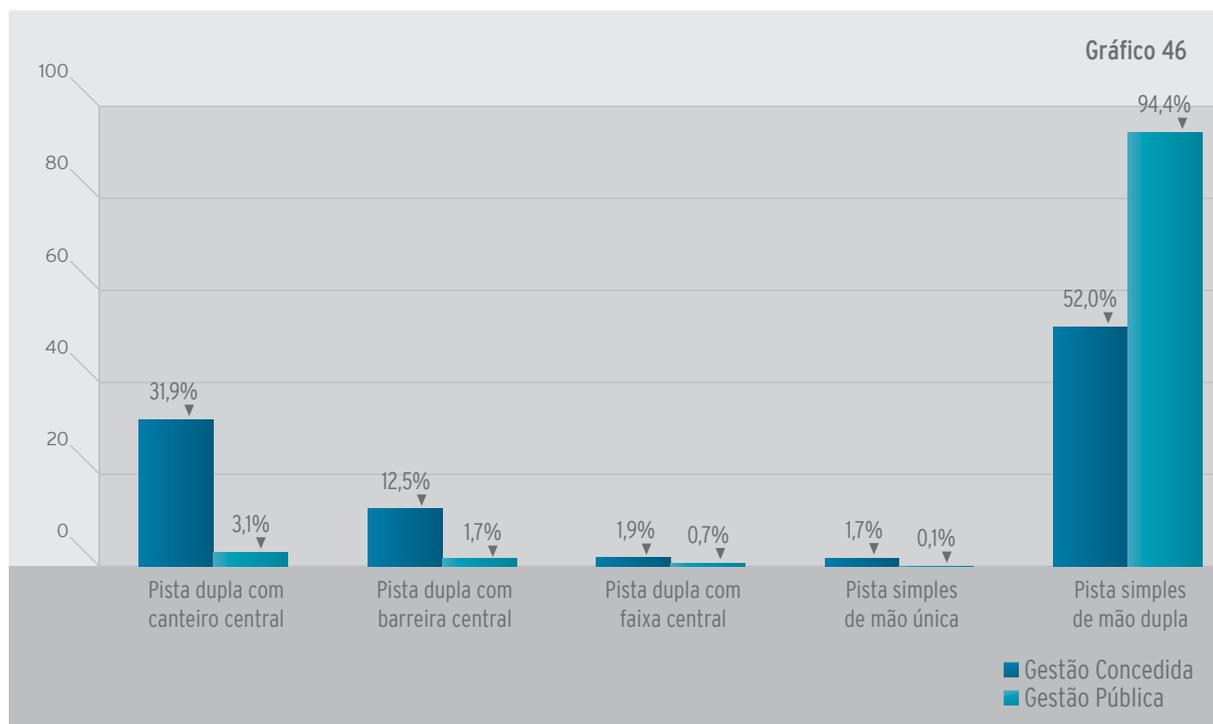
Nas rodovias sob Gestão Concedida, 46,3% (9.285 km) são de pistas duplas. Destacam-se a extensão de 6.393 km de pista dupla com separação por canteiro central e 2.507 km com barreira física separando as duas pistas.

Tipo de rodovia	Gestão Concedida		Gestão Pública	
	km	%	km	%
Pista dupla com canteiro central	6.393	31,9	2.591	3,1
Pista dupla com barreira central	2.507	12,5	1.375	1,7
Pista dupla com faixa central	385	1,9	546	0,7
Pista simples de mão única	334	1,7	51	0,1
Pista simples de mão dupla	10.417	52,0	78.660	94,4
TOTAL	20.036	100,0	83.223	100,0

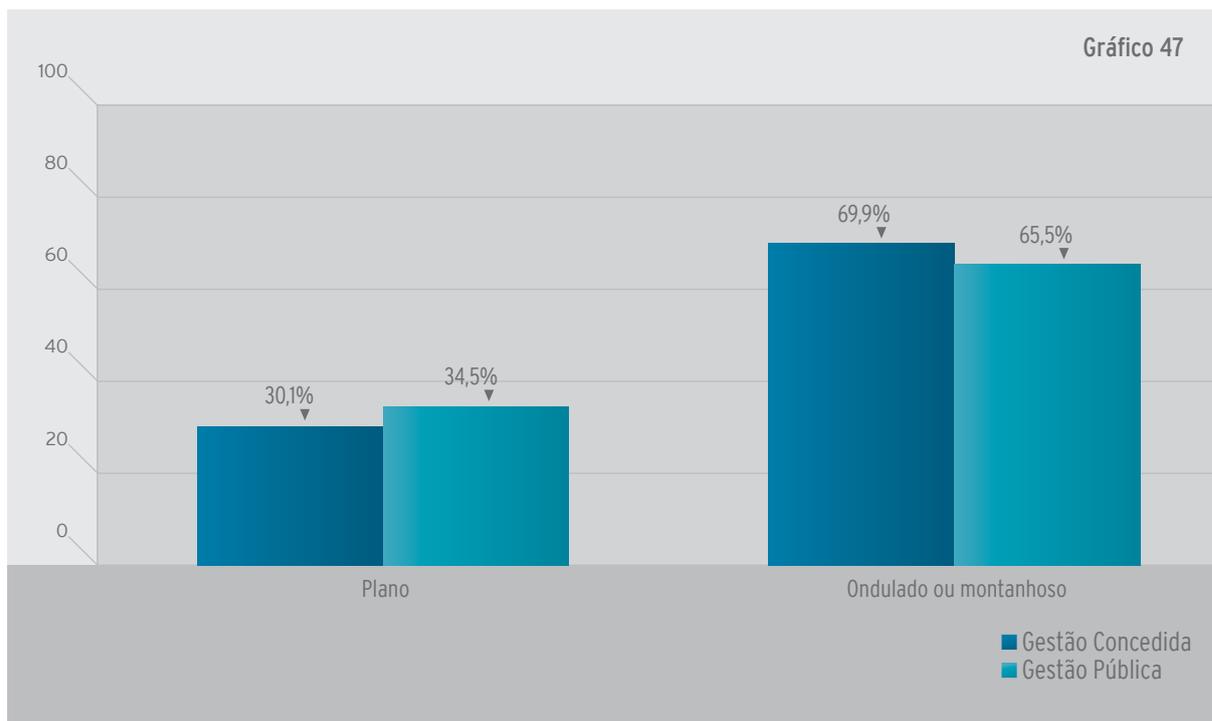
Para a avaliação do perfil da rodovia, é verificado o perfil da plataforma de rolamento. Desse modo, não há análise do relevo do terreno às margens da rodovia, visto que podem existir rodovias planas em regiões montanhosas.

Perfil da rodovia	Gestão Concedida		Gestão Pública	
	km	%	km	%
Plano	6.025	30,1	28.685	34,5
Ondulado ou montanhoso	14.011	69,9	54.538	65,5
TOTAL	20.036	100,0	83.223	100,0

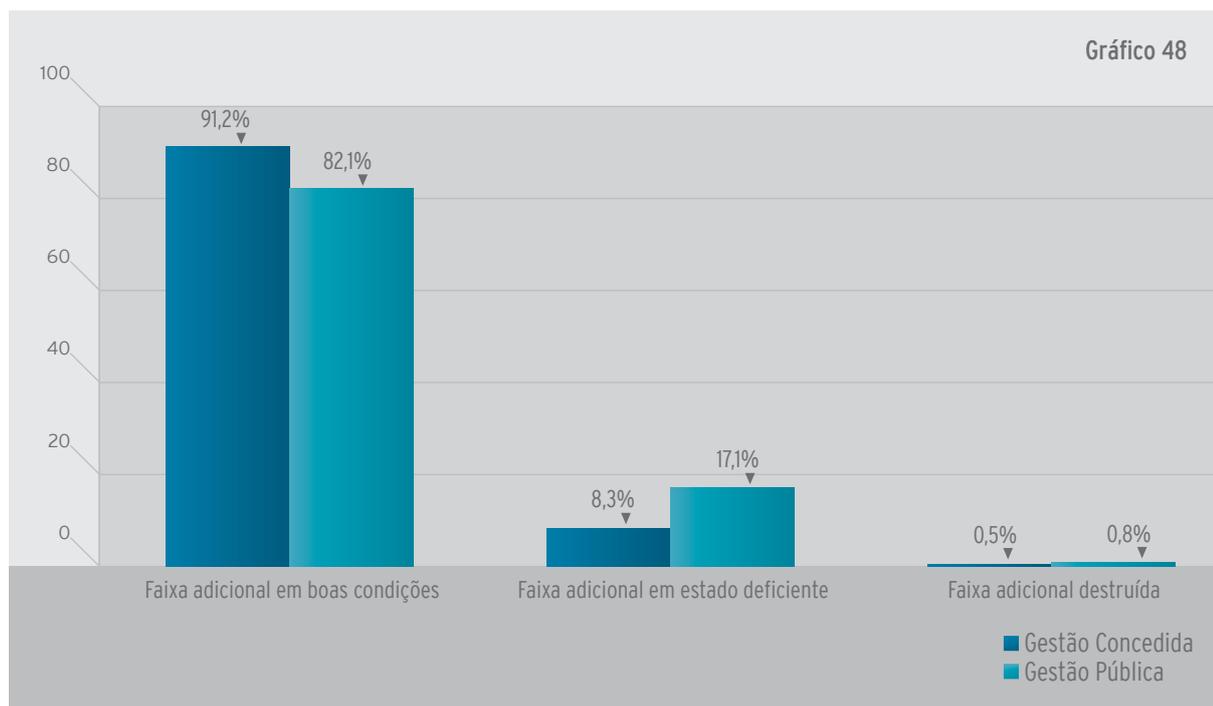
Embora haja predominância de rodovias de perfil ondulado ou montanhoso na extensão pesquisada, em 69,8% das rodovias concedidas, não foi identificada a presença de faixas adicionais de subida. Porém, onde elas existem, 91,2% encontram-se em boas condições.

Condição da faixa adicional de subida	Gestão Concedida		Gestão Pública	
	km	%	km	%
Faixa adicional em boas condições	5.527	91,2	9.328	82,1
Faixa adicional em estado deficiente	502	8,3	1.947	17,1
Faixa adicional destruída	30	0,5	87	0,8
TOTAL	6.059	100,0	11.362	100,0

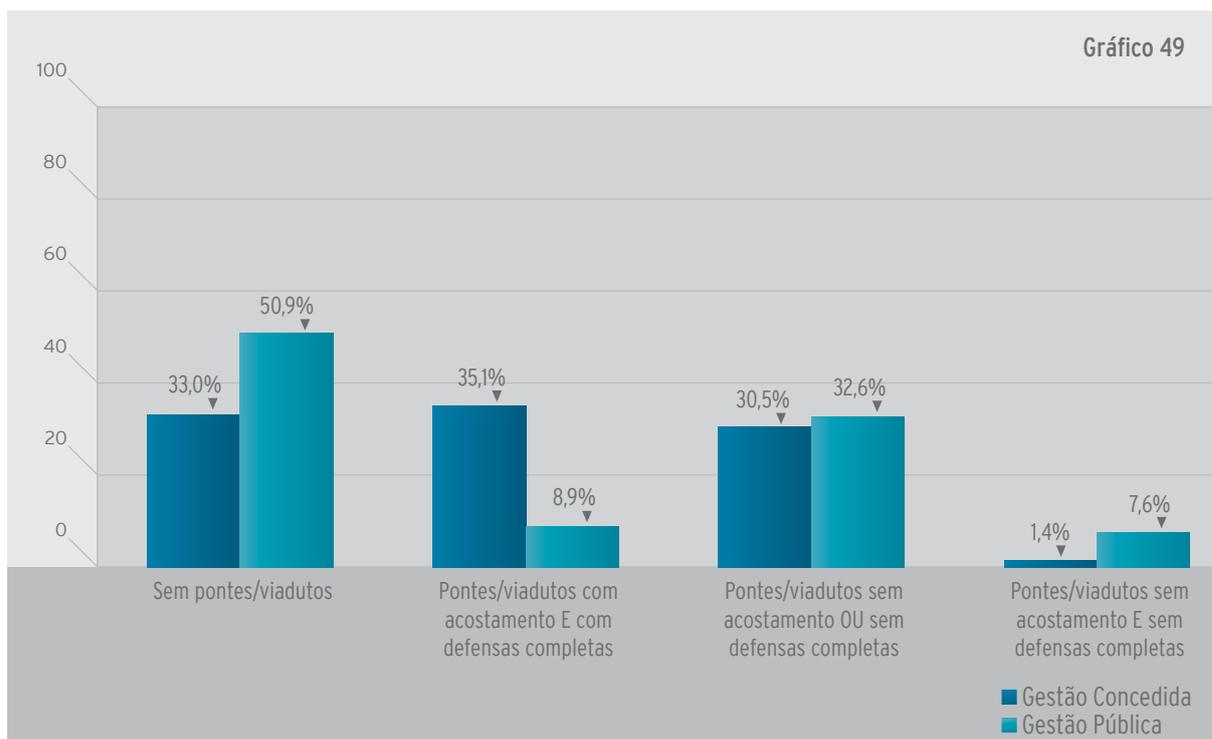
Obras de arte – Pontes e viadutos

Nas rodovias concedidas, em 35,1% dos trechos avaliados, foram identificados pontes ou viadutos com acostamento e defensas completas. 30,5% estão sem um dos dispositivos, e em 1,4%, não há qualquer um deles.

Obras de arte - Pontes e viadutos	Gestão Concedida		Gestão Pública	
	km	%	km	%
Sem pontes/viadutos	6.614	33,0	42.362	50,9
Pontes/viadutos com acostamento E com defensas completas	7.043	35,1	7.409	8,9
Pontes/viadutos sem acostamento OU sem defensas completas	6.107	30,5	27.145	32,6
Pontes/viadutos sem acostamento E sem defensas completas	272	1,4	6.307	7,6
TOTAL	20.036	100,0	83.223	100,0

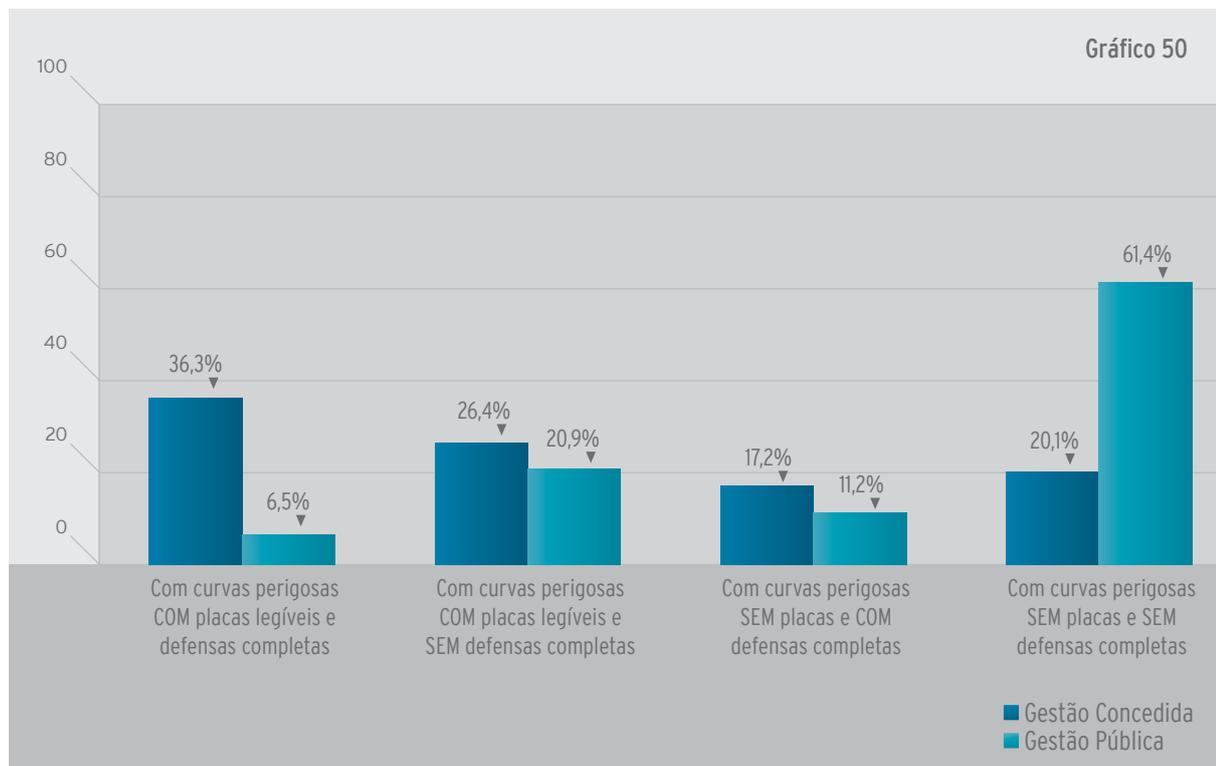
Gráfico 50

Em 26,3% da extensão sob concessão, foi identificada a presença de curvas perigosas ao longo da rodovia. Avaliando a presença dos itens de segurança nos locais em que há curvas perigosas, nas rodovias concedidas, em 36,3%, há placas legíveis e defensas completas e 20,1% dos trechos com curvas perigosas encontram-se sem placas de advertência e sem defensas completas.

Condição das curvas perigosas

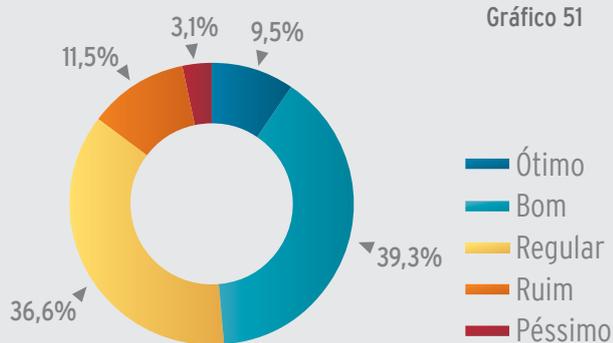
Estado Geral	Extensão Federal	
	km	%
Ótimo	6.284	9,5
Bom	25.854	39,3
Regular	24.139	36,6
Ruim	7.594	11,5
Péssimo	2.030	3,1
TOTAL	65.901	100,0

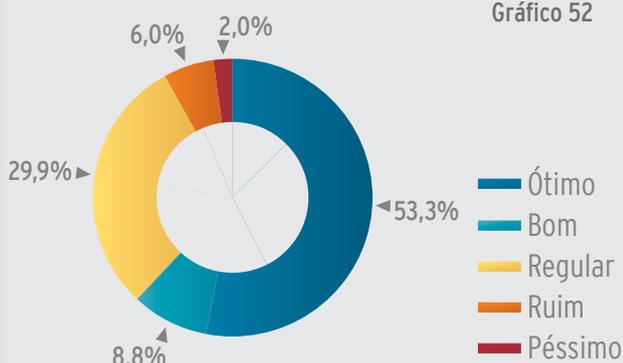
Tabela 49

Pavimento	Extensão Federal	
	km	%
Ótimo	35.059	53,3
Bom	5.822	8,8
Regular	19.720	29,9
Ruim	3.954	6,0
Péssimo	1.346	2,0
TOTAL	65.901	100,0
