PESQUISA **CNT** DE RODOVIAS 2016

RELATÓRIO GERENCIAL

20^a
EDIÇÃO

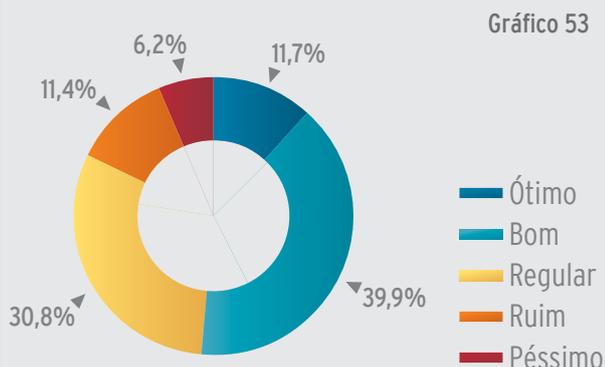
Tabela 50

Sinalização	Extensão Federal	
	km	%
Ótimo	7.713	11,7
Bom	26.267	39,9
Regular	20.276	30,8
Ruim	7.544	11,4
Péssimo	4.101	6,2
TOTAL	65.901	100,0

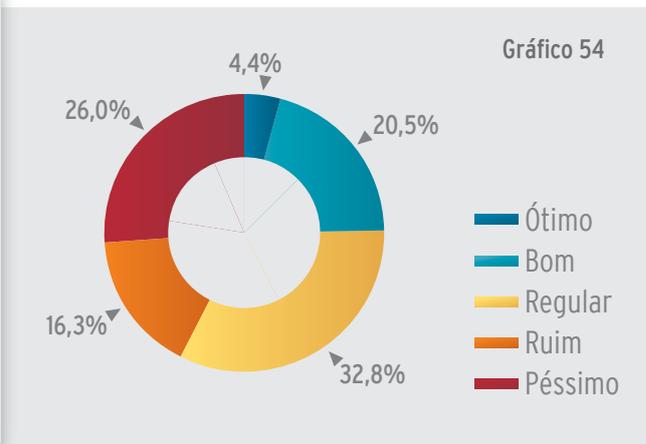
Tabela 51

Geometria da Via	Extensão Federal	
	km	%
Ótimo	2.872	4,4
Bom	13.529	20,5
Regular	21.637	32,8
Ruim	10.725	16,3
Péssimo	17.138	26,0
TOTAL	65.901	100,0

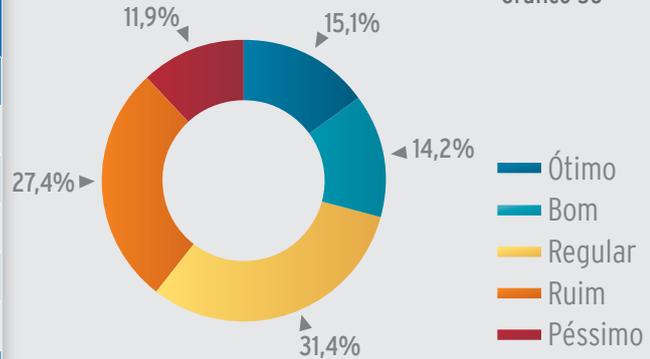
Gráfico 56

Estado Geral	Extensão Estadual	
	km	%
Ótimo	5.652	15,1
Bom	5.304	14,2
Regular	11.701	31,4
Ruim	10.244	27,4
Péssimo	4.457	11,9
TOTAL	37.358	100,0

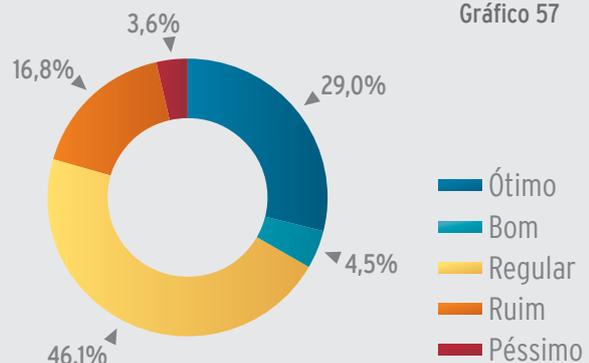
Gráfico 57

Pavimento	Extensão Estadual	
	km	%
Ótimo	10.817	29,0
Bom	1.663	4,5
Regular	17.248	46,1
Ruim	6.273	16,8
Péssimo	1.357	3,6
TOTAL	37.358	100,0

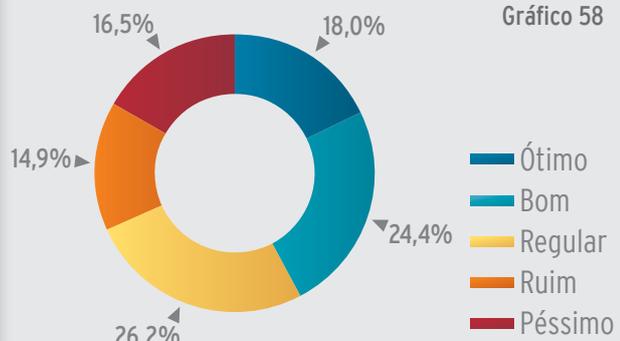
Gráfico 58

Sinalização	Extensão Estadual	
	km	%
Ótimo	6.740	18,0
Bom	9.104	24,4
Regular	9.764	26,2
Ruim	5.584	14,9
Péssimo	6.166	16,5
TOTAL	37.358	100,0

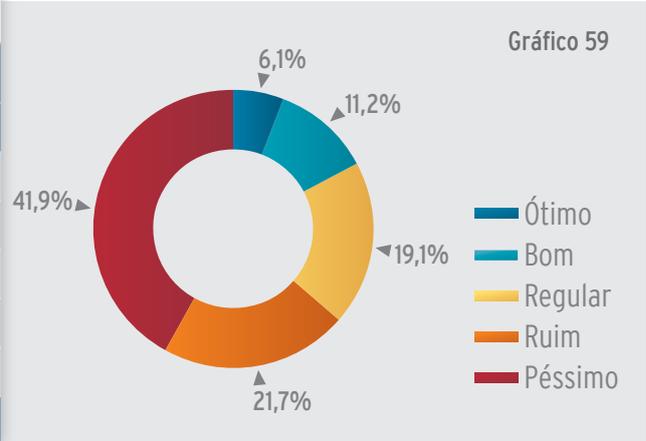
Tabela 59

Geometria da Via	Extensão Estadual	
	km	%
Ótimo	2.286	6,1
Bom	4.176	11,2
Regular	7.146	19,1
Ruim	8.094	21,7
Péssimo	15.656	41,9
TOTAL	37.358	100,0

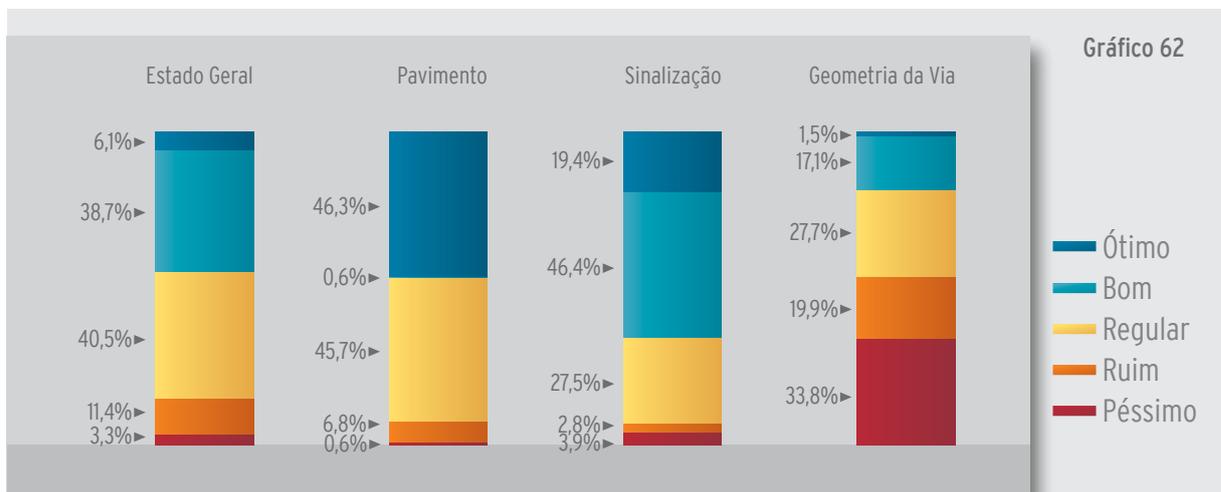
Resumo das características avaliadas - Rondônia

Rondônia	Estado Geral	Pavimento	Sinalização	Geometria da Via
Ótimo	110	840	351	27
Bom	701	10	843	310
Regular	735	829	499	502
Ruim	207	124	50	360
Péssimo	60	10	70	614
TOTAL	1.813	1.813	1.813	1.813

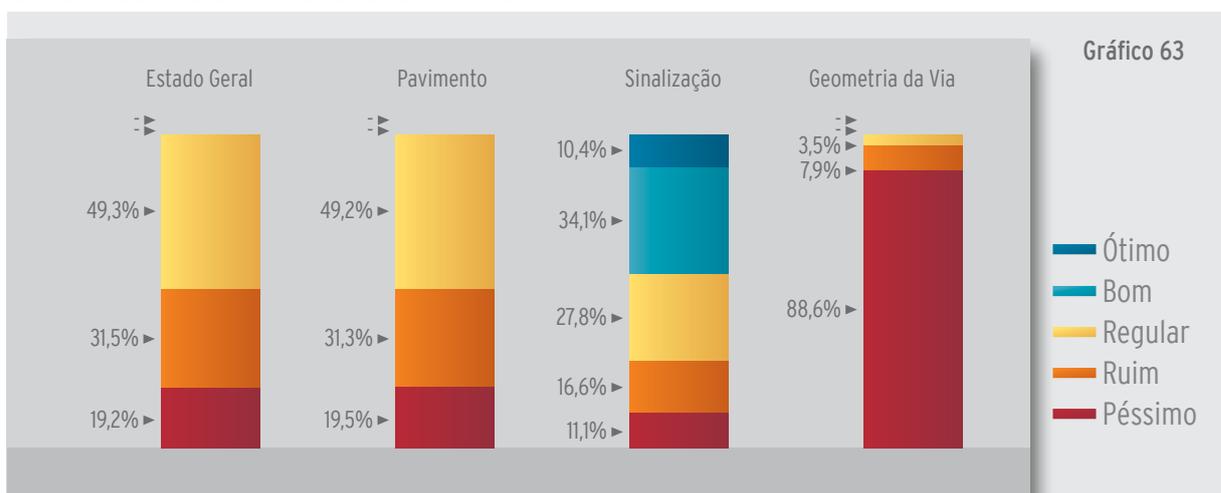
Resumo das características avaliadas - Acre

Acre	Estado Geral	Pavimento	Sinalização	Geometria da Via
Ótimo	-	-	140	-
Bom	-	-	459	-
Regular	665	663	375	47
Ruim	424	422	223	106
Péssimo	258	262	150	1.194
TOTAL	1.347	1.347	1.347	1.347

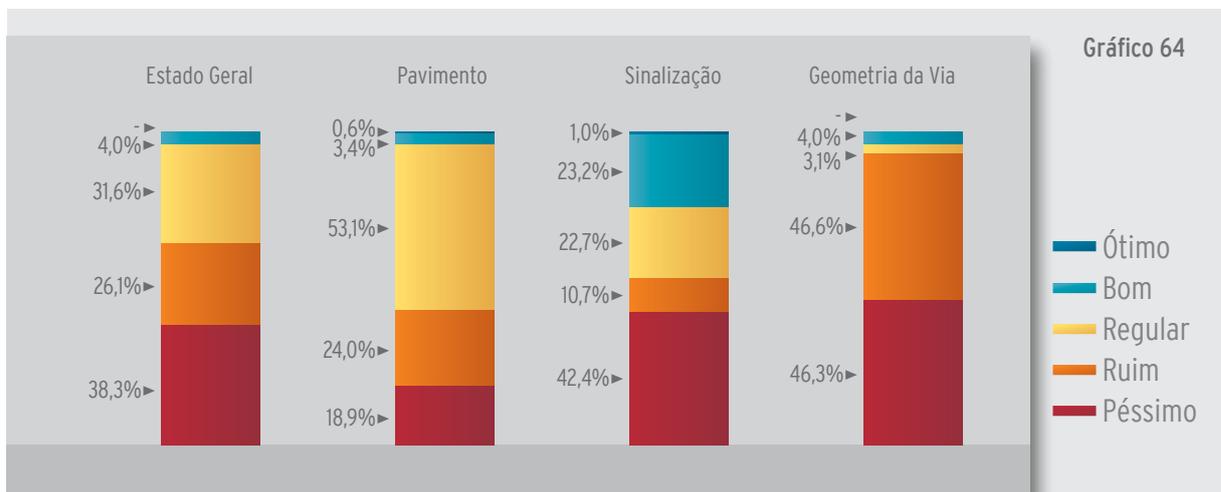
Resumo das características avaliadas - Amazonas

Amazonas	Estado Geral	Pavimento	Sinalização	Geometria da Via
Ótimo	-	6	10	-
Bom	39	33	227	39
Regular	310	521	222	30
Ruim	256	235	105	457
Péssimo	375	185	416	454
TOTAL	980	980	980	980

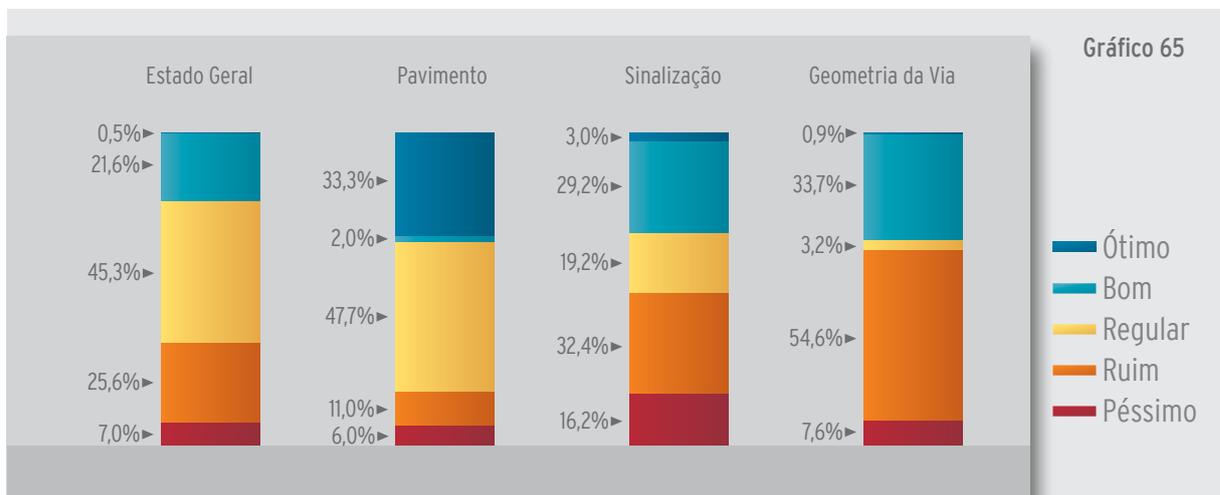
Resumo das características avaliadas - Roraima

Roraima	Estado Geral	Pavimento	Sinalização	Geometria da Via
Ótimo	5	332	30	9
Bom	216	20	291	336
Regular	452	476	192	32
Ruim	255	110	323	545
Péssimo	70	60	162	76
TOTAL	998	998	998	998

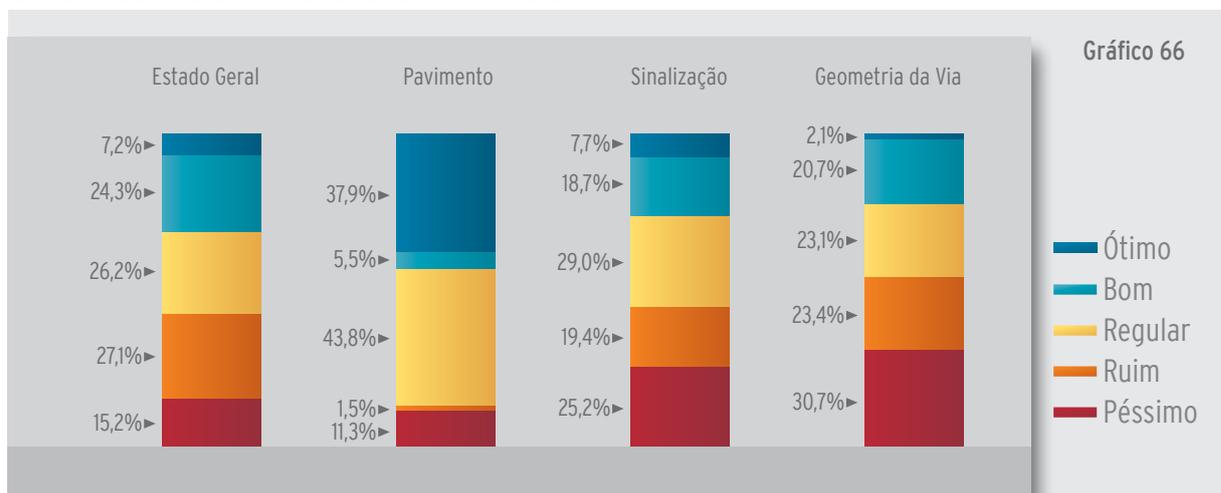
Resumo das características avaliadas - Pará

Pará	Estado Geral	Pavimento	Sinalização	Geometria da Via
Ótimo	251	1.329	271	74
Bom	853	192	658	728
Regular	918	1.540	1.015	812
Ruim	955	52	681	821
Péssimo	533	397	885	1.075
TOTAL	3.510	3.510	3.510	3.510

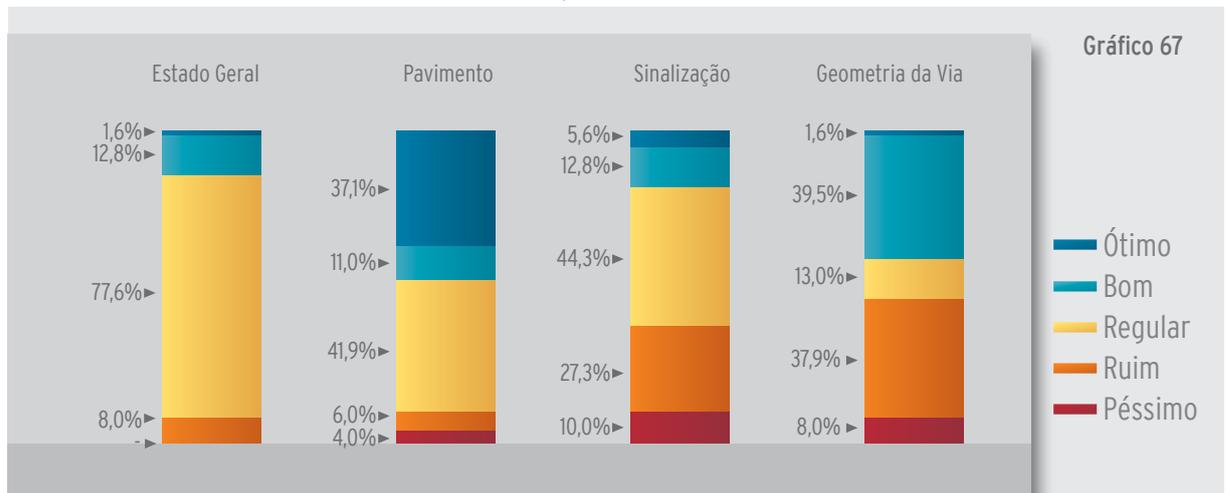
Resumo das características avaliadas - Amapá

Amapá	Estado Geral	Pavimento	Sinalização	Geometria da Via
Ótimo	8	185	28	8
Bom	64	55	64	197
Regular	387	209	221	65
Ruim	40	30	136	189
Péssimo	-	20	50	40
TOTAL	499	499	499	499

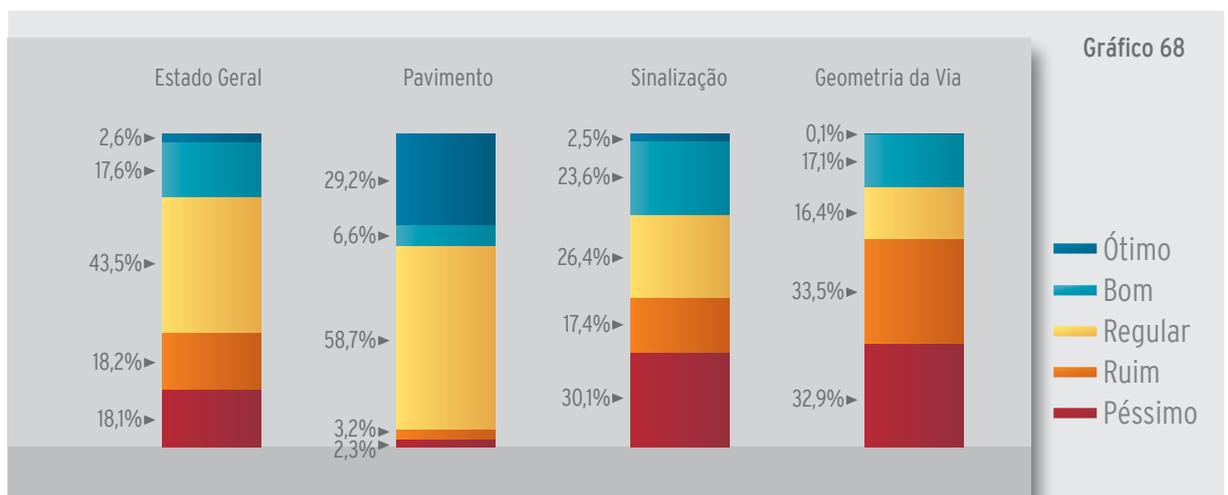
Resumo das características avaliadas - Tocantins

Tocantins	Estado Geral	Pavimento	Sinalização	Geometria da Via
Ótimo	82	927	81	2
Bom	561	209	752	543
Regular	1.382	1.869	839	522
Ruim	578	102	552	1.066
Péssimo	577	73	956	1.047
TOTAL	3.180	3.180	3.180	3.180

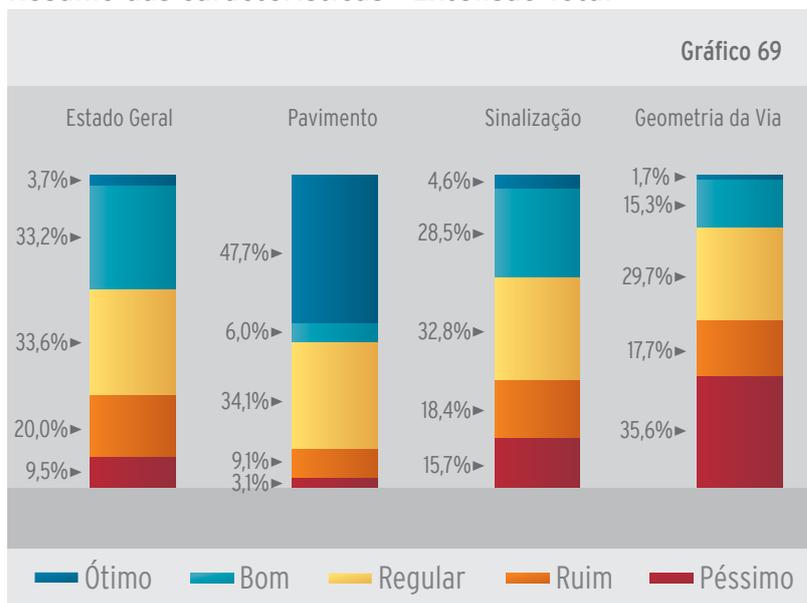
Resumo das características - Extensão Total

Classificação	Estado Geral	Pavimento	Sinalização	Geometria da Via
Ótimo	1.042	13.301	1.275	470
Bom	9.262	1.670	7.945	4.280
Regular	9.370	9.526	9.145	8.279
Ruim	5.576	2.527	5.145	4.945
Péssimo	2.648	874	4.388	9.924
TOTAL	27.898	27.898	27.898	27.898

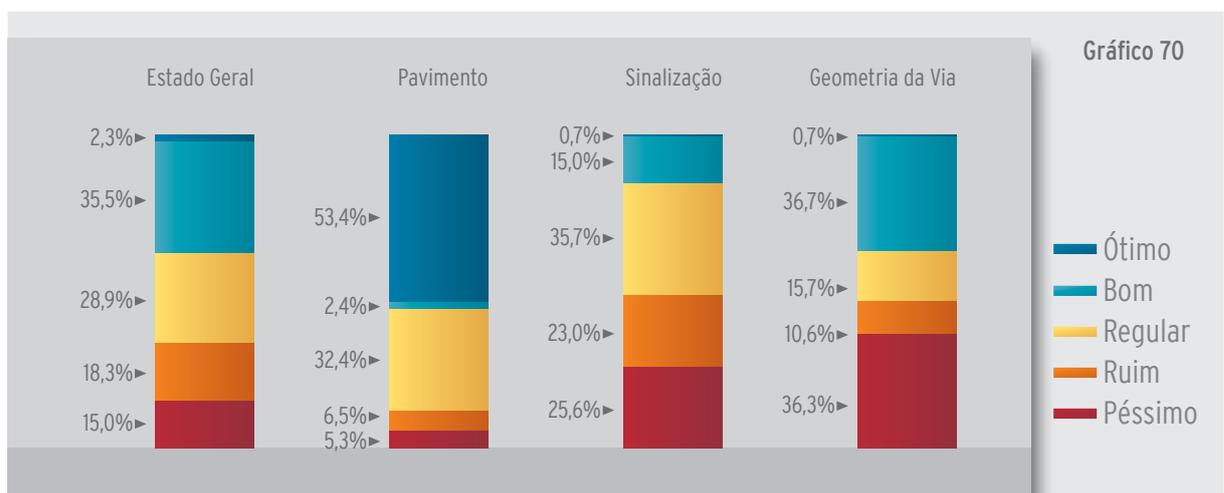
Resumo das características avaliadas - Maranhão

Maranhão	Estado Geral	Pavimento	Sinalização	Geometria da Via
Ótimo	103	2.431	30	33
Bom	1.618	110	682	1.668
Regular	1.315	1.475	1.626	715
Ruim	833	294	1.046	482
Péssimo	682	241	1.167	1.653
TOTAL	4.551	4.551	4.551	4.551

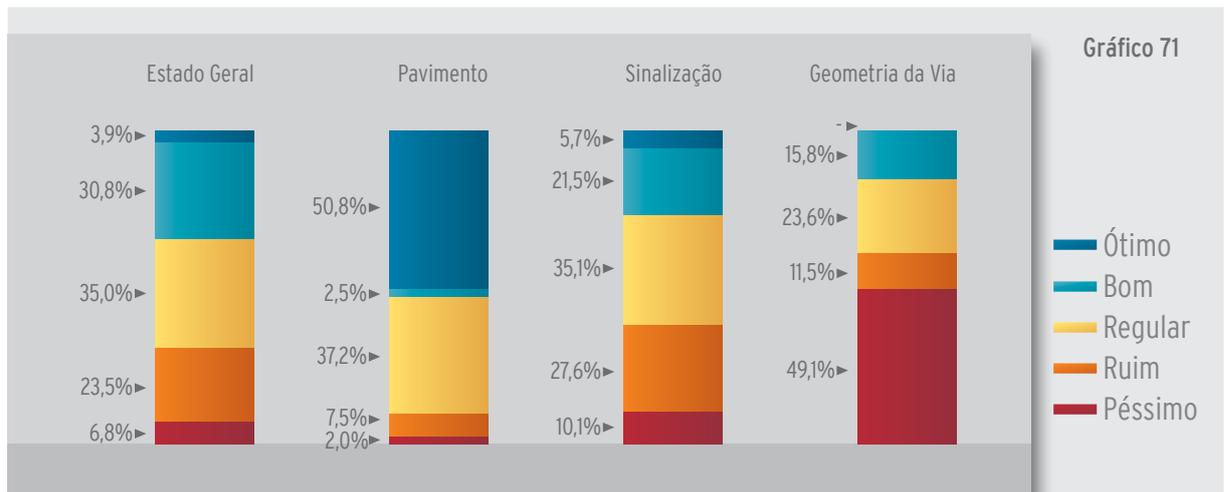
Resumo das características avaliadas - Piauí

Piauí	Estado Geral	Pavimento	Sinalização	Geometria da Via
Ótimo	123	1.608	180	-
Bom	977	79	682	501
Regular	1.109	1.179	1.114	749
Ruim	744	239	874	364
Péssimo	216	64	319	1.555
TOTAL	3.169	3.169	3.169	3.169

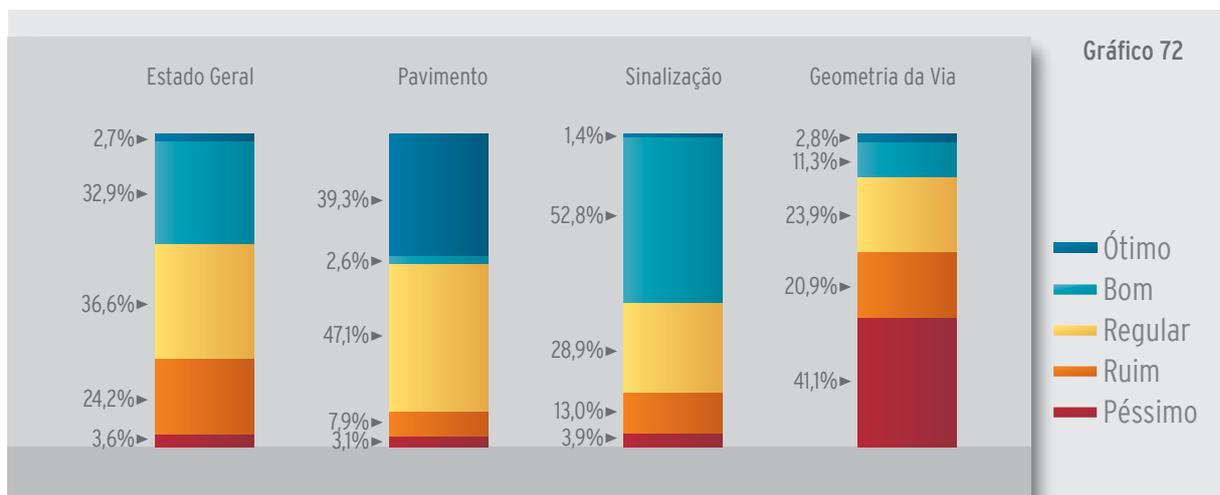
Resumo das características avaliadas - Ceará

Ceará	Estado Geral	Pavimento	Sinalização	Geometria da Via
Ótimo	95	1.385	49	99
Bom	1.161	90	1.863	398
Regular	1.287	1.663	1.020	843
Ruim	854	278	457	735
Péssimo	128	109	136	1.450
TOTAL	3.525	3.525	3.525	3.525

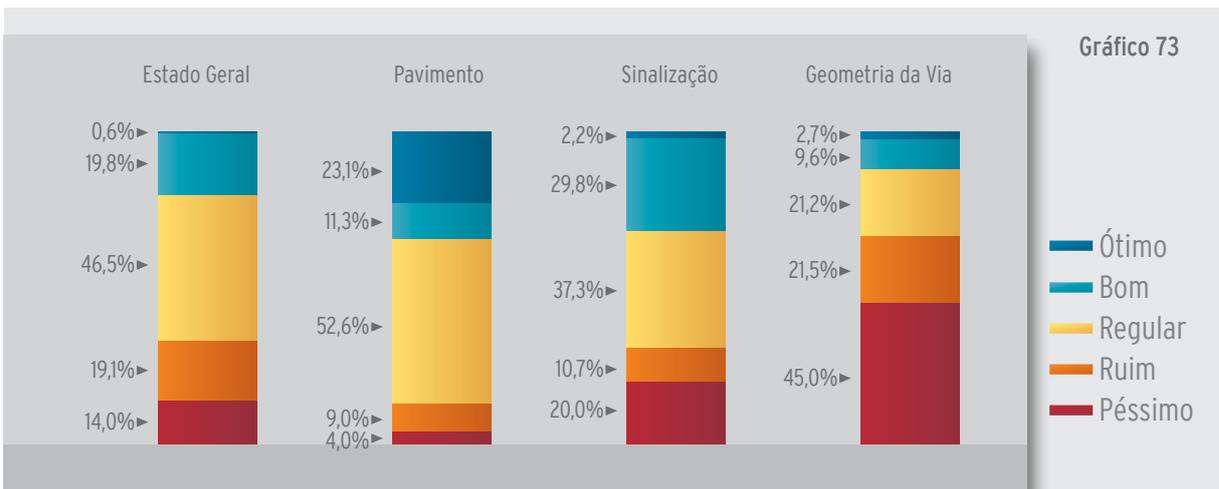
Resumo das características avaliadas - Rio Grande do Norte

Rio Grande do Norte	Estado Geral	Pavimento	Sinalização	Geometria da Via
Ótimo	12	429	41	50
Bom	368	209	553	178
Regular	861	975	690	393
Ruim	354	166	199	399
Péssimo	259	75	371	834
TOTAL	1.854	1.854	1.854	1.854

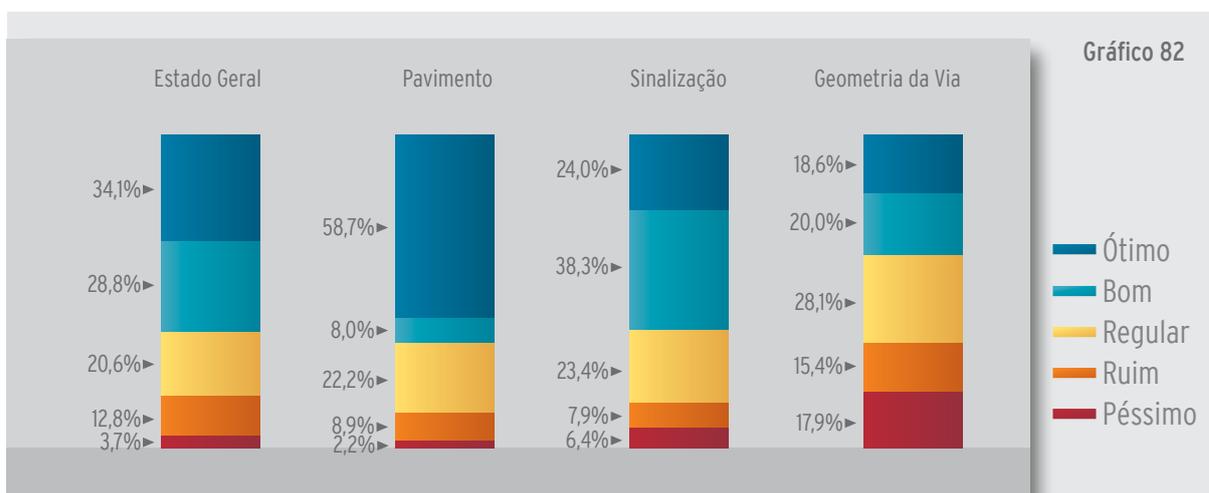
Rio de Janeiro	Estado Geral	Pavimento	Sinalização	Geometria da Via
Ótimo	870	1.491	609	473
Bom	731	203	975	507
Regular	523	565	594	716
Ruim	324	225	200	391
Péssimo	93	57	163	454
TOTAL	2.541	2.541	2.541	2.541

Resumo das características avaliadas - Rio de Janeiro

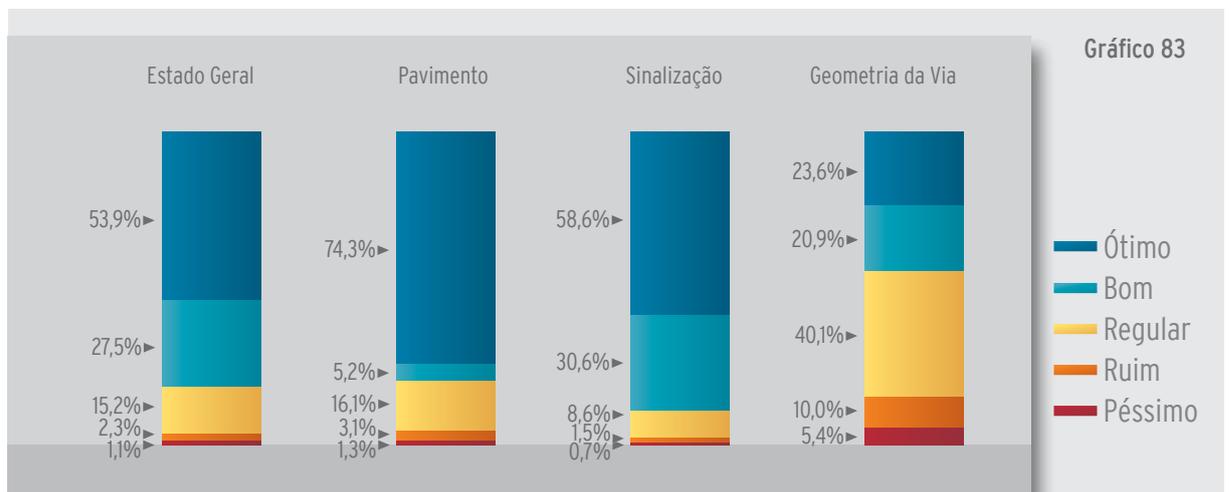
São Paulo	Estado Geral	Pavimento	Sinalização	Geometria da Via
Ótimo	5.295	7.281	5.752	2.312
Bom	2.693	508	3.003	2.047
Regular	1.486	1.580	842	3.936
Ruim	224	307	145	982
Péssimo	108	130	64	529
TOTAL	9.806	9.806	9.806	9.806

Resumo das características avaliadas - São Paulo

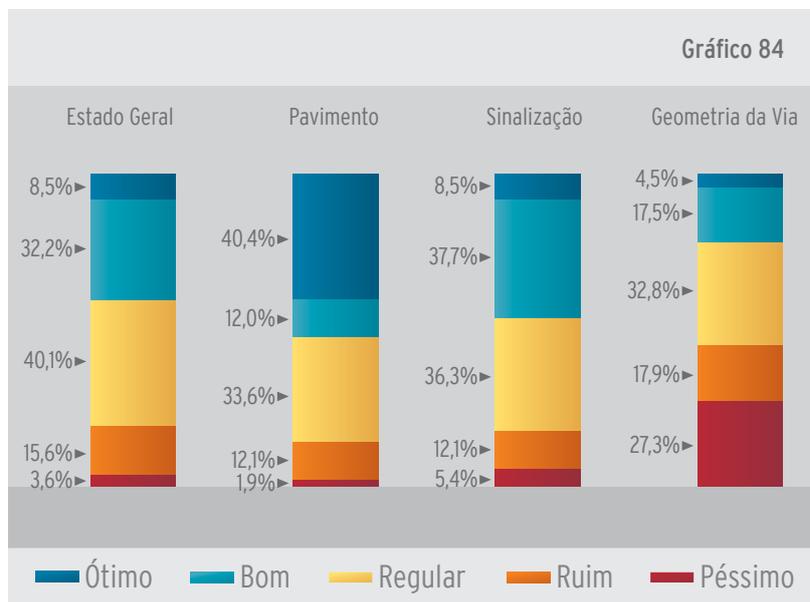
Sul	Estado Geral	Pavimento	Sinalização	Geometria da Via
Ótimo	1.532	7.311	1.545	811
Bom	5.818	2.166	6.817	3.159
Regular	7.256	6.070	6.566	5.923
Ruim	2.816	2.194	2.182	3.244
Péssimo	658	339	970	4.943
TOTAL	18.080	18.080	18.080	18.080

Resumo das características avaliadas - Extensão Total

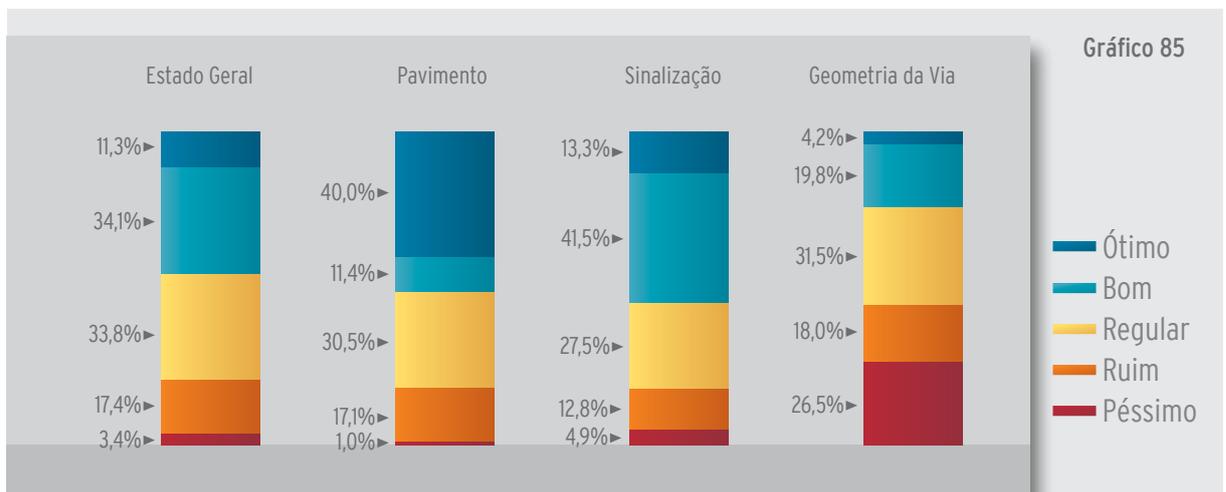
Paraná	Estado Geral	Pavimento	Sinalização	Geometria da Via
Ótimo	704	2.494	832	263
Bom	2.129	714	2.588	1.236
Regular	2.110	1.907	1.716	1.972
Ruim	1.087	1.066	800	1.121
Péssimo	214	63	308	1.652
TOTAL	6.244	6.244	6.244	6.244

Resumo das características avaliadas - Paraná

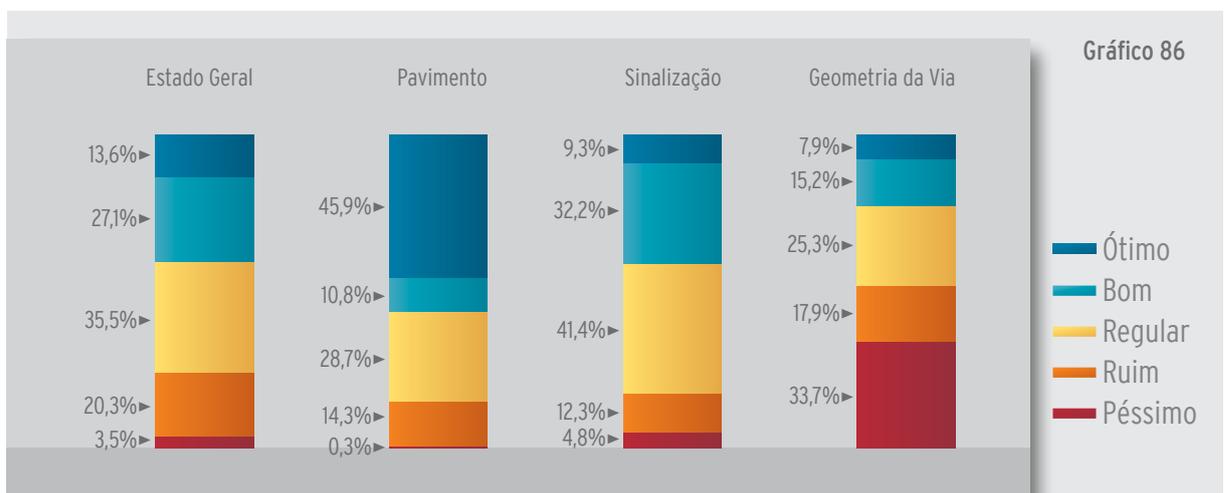
Santa Catarina	Estado Geral	Pavimento	Sinalização	Geometria da Via
Ótimo	432	1.460	297	251
Bom	861	344	1.023	484
Regular	1.129	911	1.315	804
Ruim	646	454	391	568
Péssimo	111	10	153	1.072
TOTAL	3.179	3.179	3.179	3.179

Resumo das características avaliadas - Santa Catarina

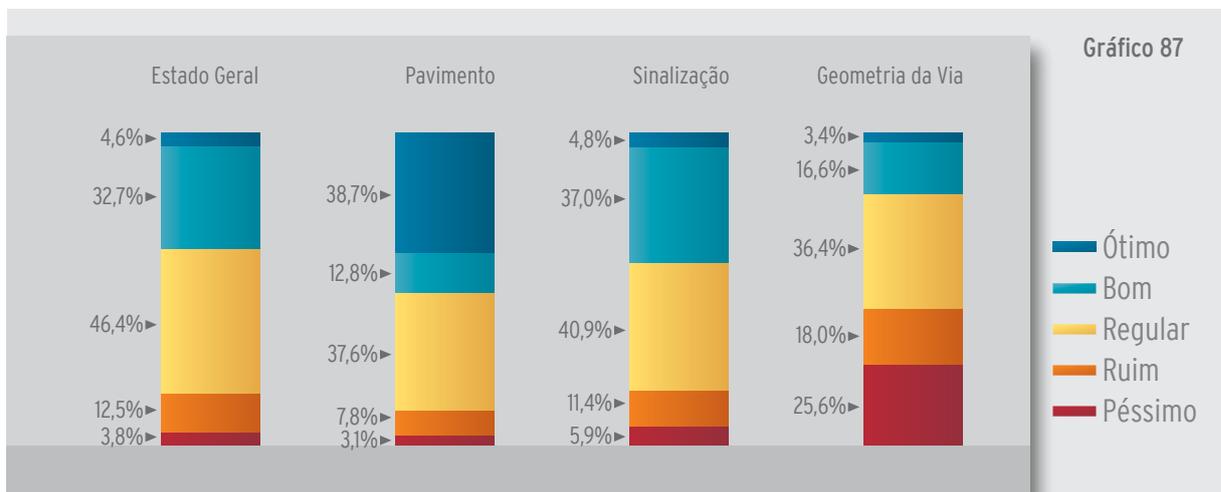
Rio Grande do Sul	Estado Geral	Pavimento	Sinalização	Geometria da Via
Ótimo	396	3.357	416	297
Bom	2.828	1.108	3.206	1.439
Regular	4.017	3.252	3.535	3.147
Ruim	1.083	674	991	1.555
Péssimo	333	266	509	2.219
TOTAL	8.657	8.657	8.657	8.657

Resumo das características avaliadas - Rio Grande do Sul

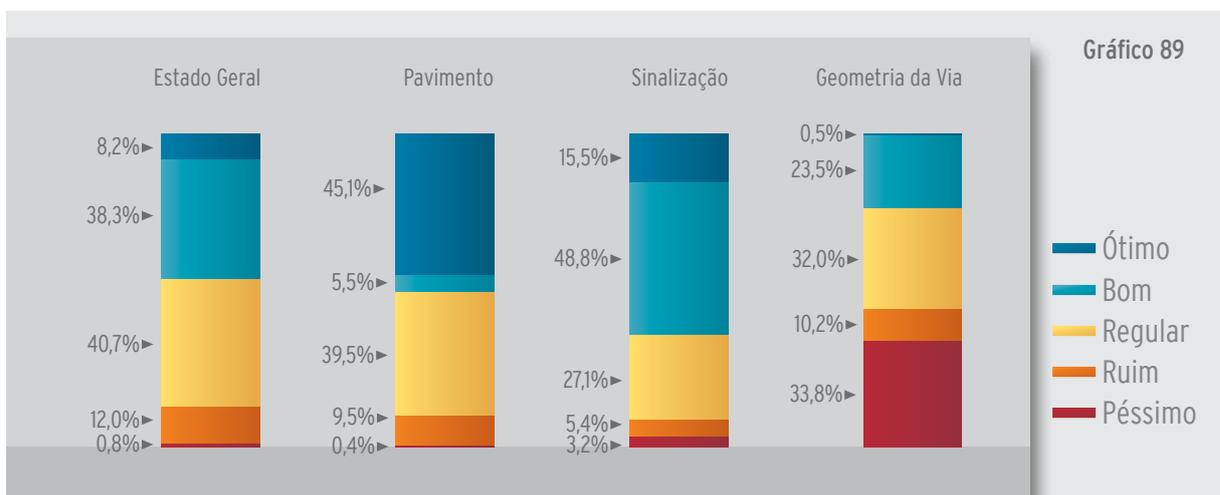
Mato Grosso do Sul	Estado Geral	Pavimento	Sinalização	Geometria da Via
Ótimo	358	1.969	677	20
Bom	1.669	239	2.128	1.023
Regular	1.776	1.723	1.181	1.397
Ruim	525	413	237	447
Péssimo	33	17	138	1.474
TOTAL	4.361	4.361	4.361	4.361

Resumo das características avaliadas - Mato Grosso do Sul

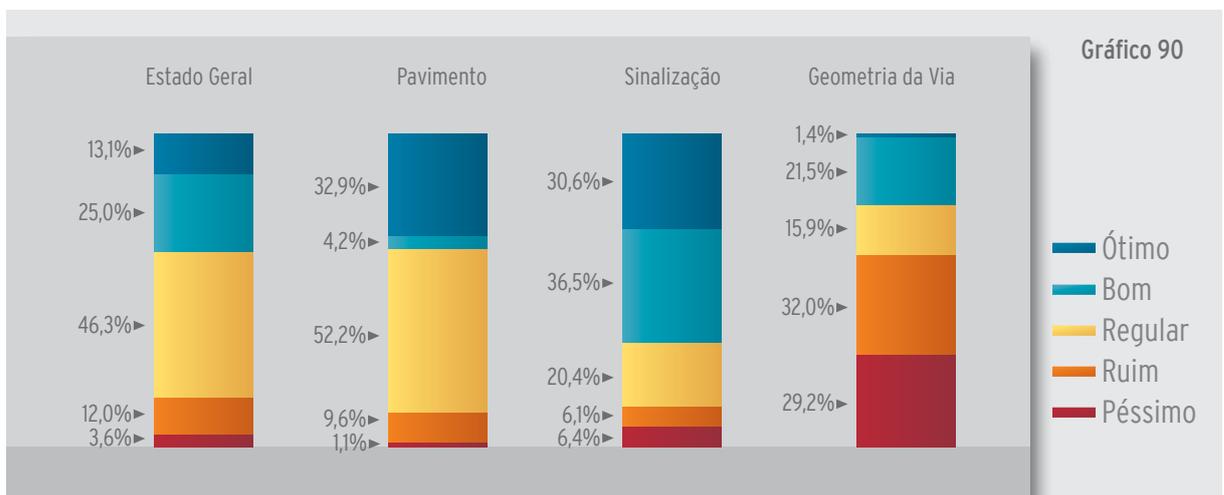
Mato Grosso	Estado Geral	Pavimento	Sinalização	Geometria da via
Ótimo	620	1.555	1.448	68
Bom	1.182	199	1.727	1.017
Regular	2.190	2.473	965	752
Ruim	570	453	287	1.514
Péssimo	169	51	304	1.380
TOTAL	4.731	4.731	4.731	4.731

Resumo das características avaliadas - Mato Grosso

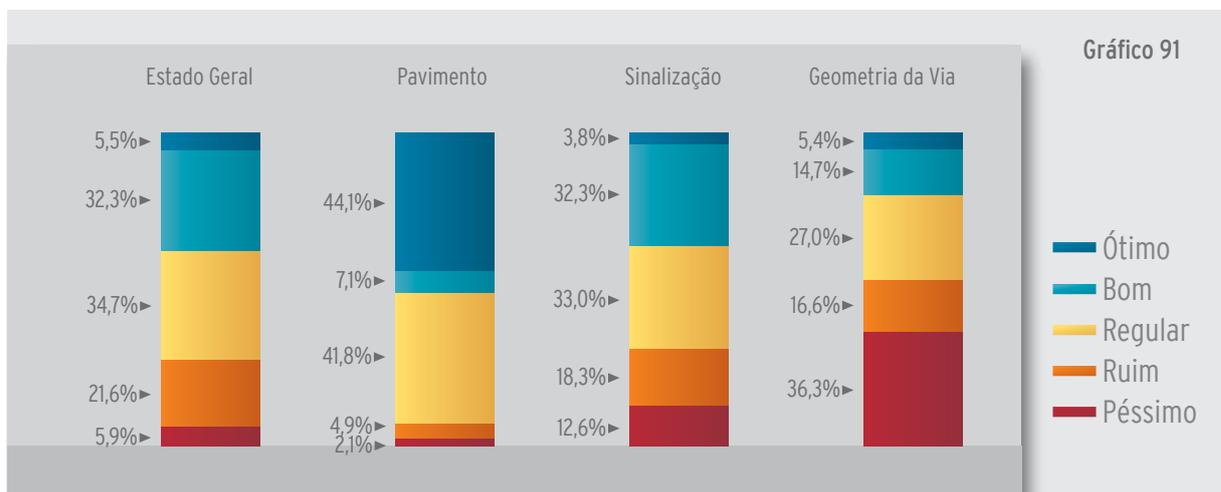
Goias	Estado Geral	Pavimento	Sinalização	Geometria da Via
Ótimo	361	2.917	249	354
Bom	2.132	469	2.134	973
Regular	2.301	2.766	2.186	1.785
Ruim	1.426	321	1.209	1.096
Péssimo	390	137	832	2.402
TOTAL	6.610	6.610	6.610	6.610

Resumo das características avaliadas - Goiás

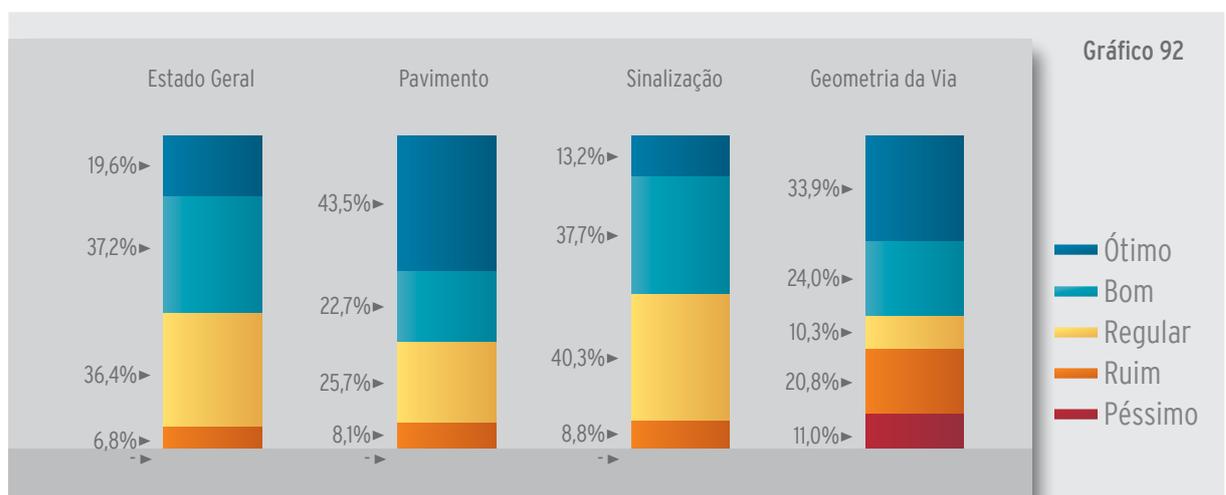
Resumo das características avaliadas - Distrito Federal

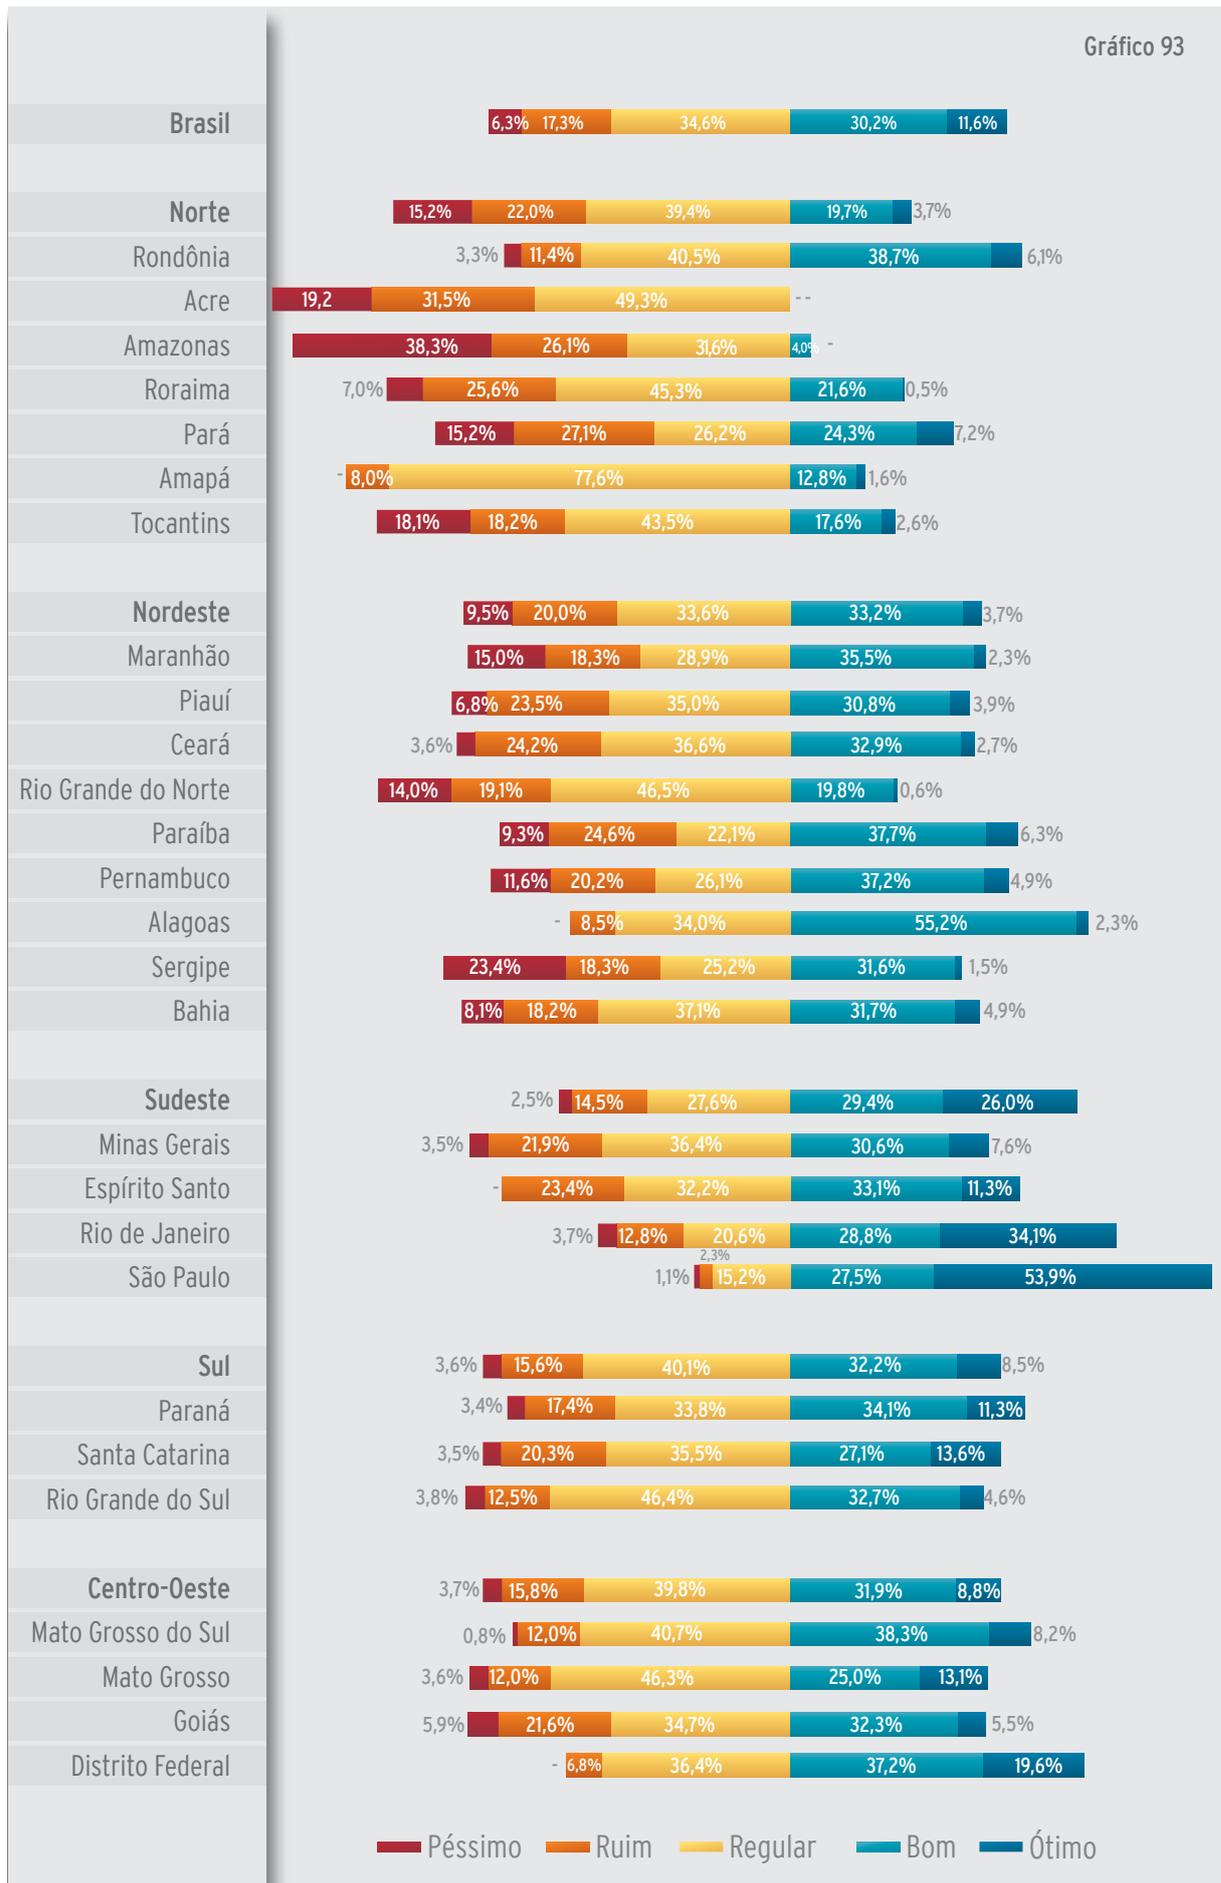
Gráfico 93

Classificação do Estado Geral em (%) - por Região e UF

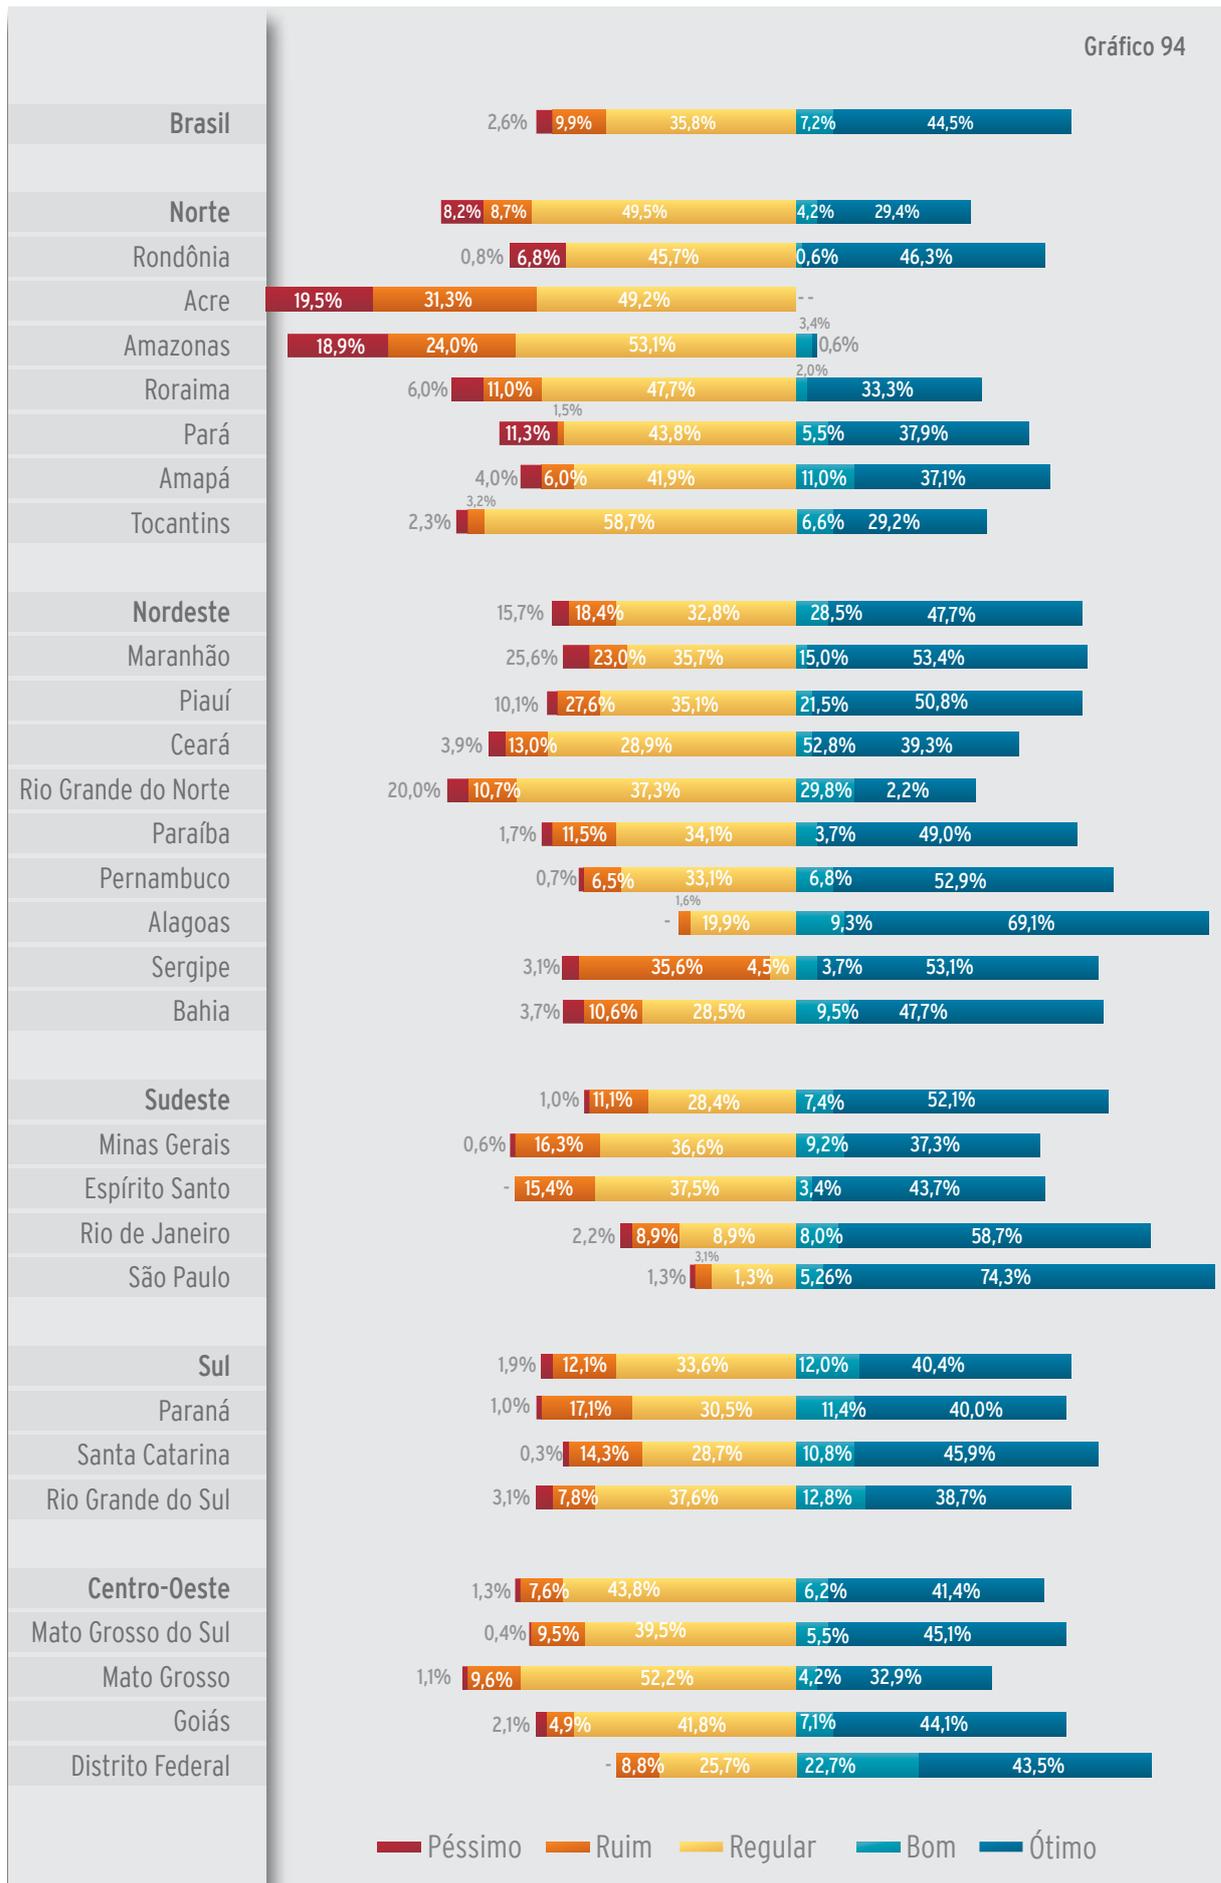
Gráfico 94

Classificação do Pavimento em (%) - por Região e UF

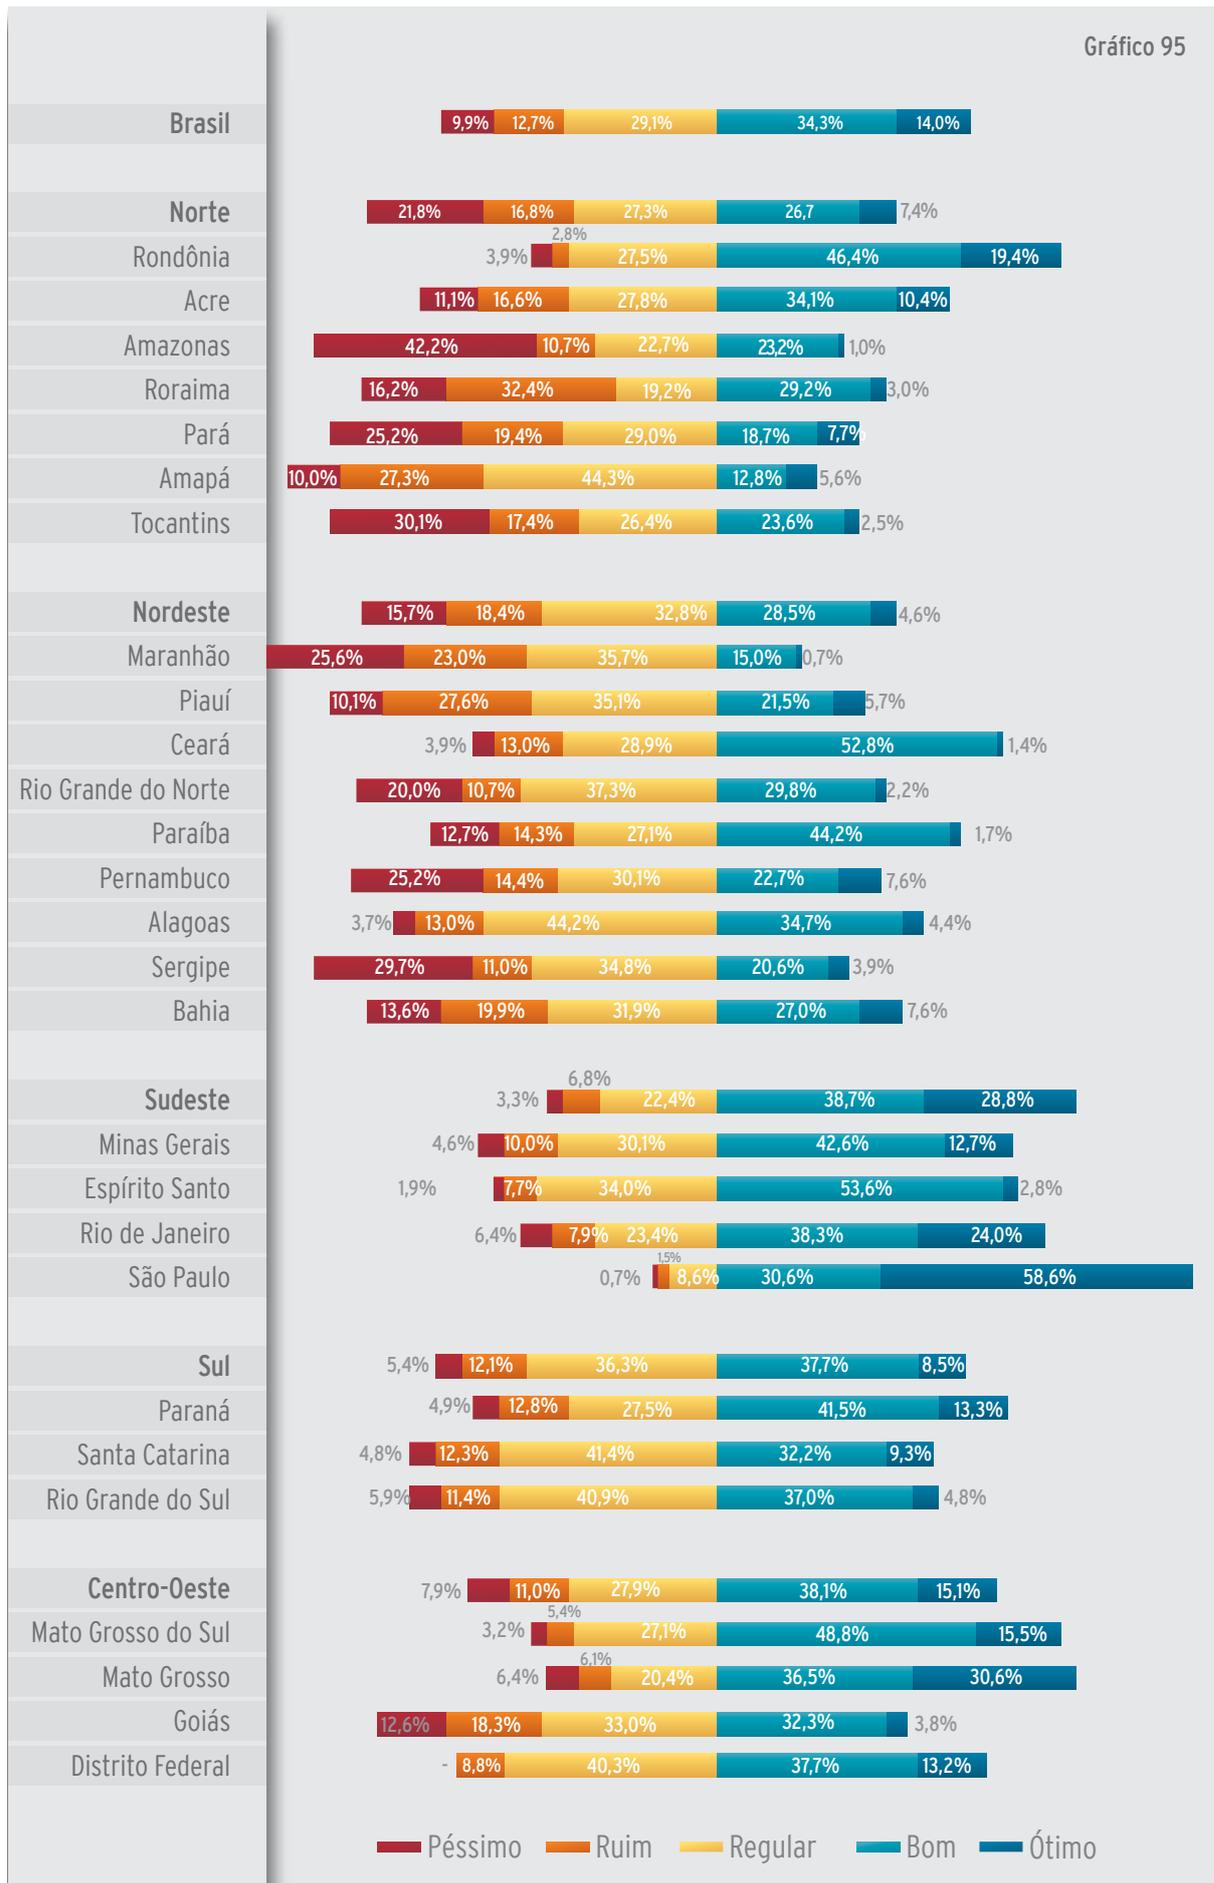
Gráfico 95

Classificação da Sinalização em (%) - por Região e UF
