PESQUISA **CNT** DE RODOVIAS 2016

RELATÓRIO GERENCIAL

20^a
EDIÇÃO

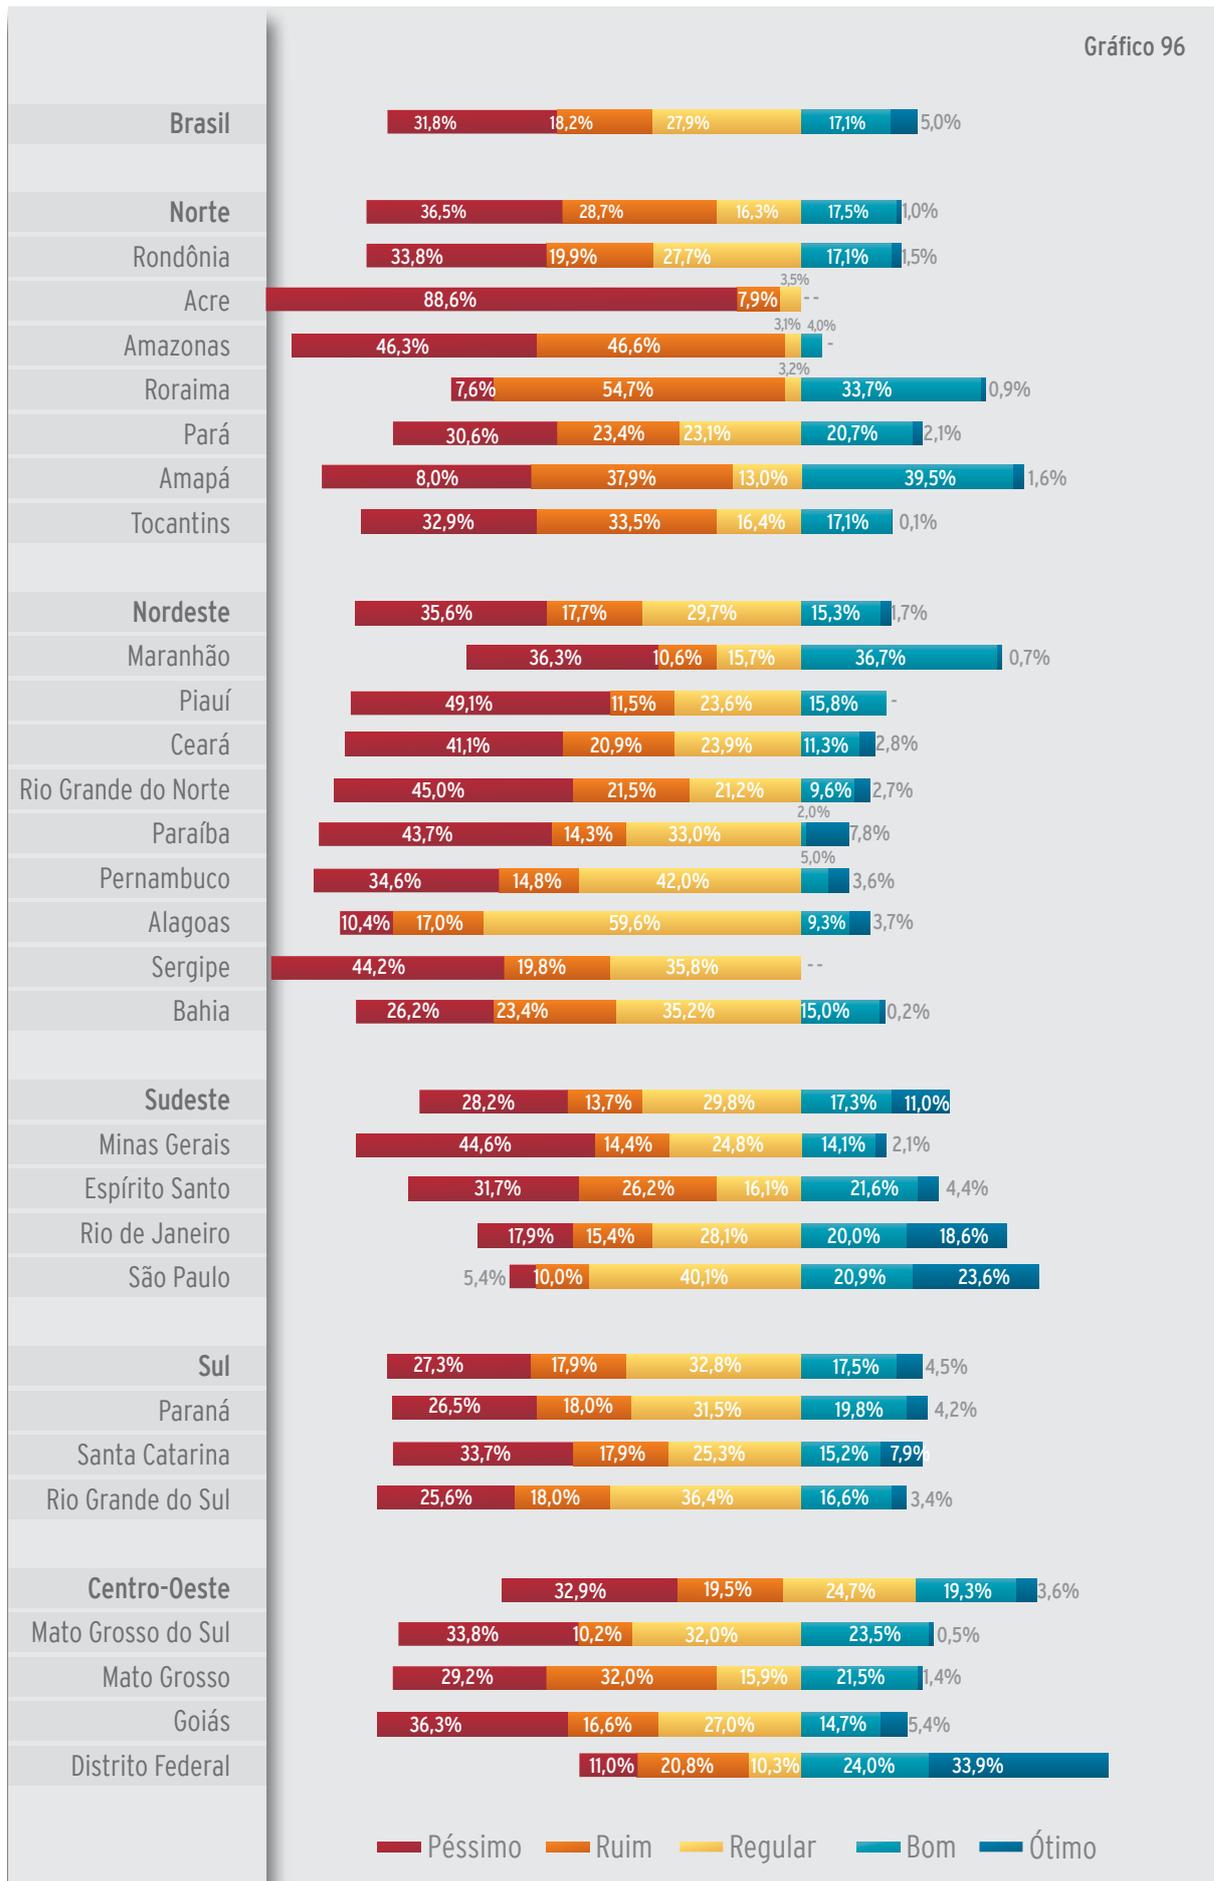
Gráfico 96

Classificação da Geometria da Via em (%) - por Região e UF

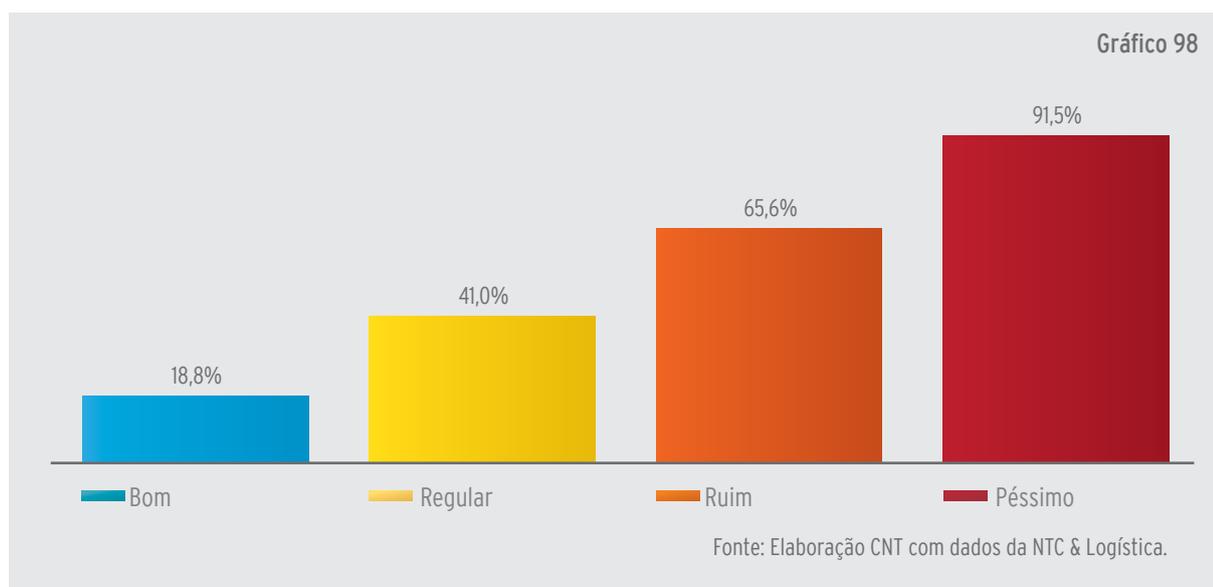
Aumento do custo operacional conforme o estado do pavimento das rodovias - Brasil (%)

Além dos prejuízos ambientais para a sociedade, a deficiência na manutenção e na adequação da infraestrutura rodoviária pode comprometer a viabilidade da atividade transportadora. Segundo estimativas da NTC & Logística, a inadequação do Pavimento gera custos adicionais de até 91,5% para o transportador de cargas brasileiro (Gráfico 98), já incluído o consumo excedente de combustível apontado anteriormente. Nesse sentido, dadas as condições de precificação do mercado, a qualidade da rodovia pode ser uma barreira à operação do transporte rodoviário em algumas regiões do País.

Aplicando-se as estatísticas aos resultados da Pesquisa, é possível calcular em 24,9% o aumento médio do custo operacional devido às atuais condições do Pavimento das rodovias brasileiras. Contudo, esse percentual apresenta variações dependendo tanto da região quanto do tipo de administração da rodovia: gestão pública ou concedida.

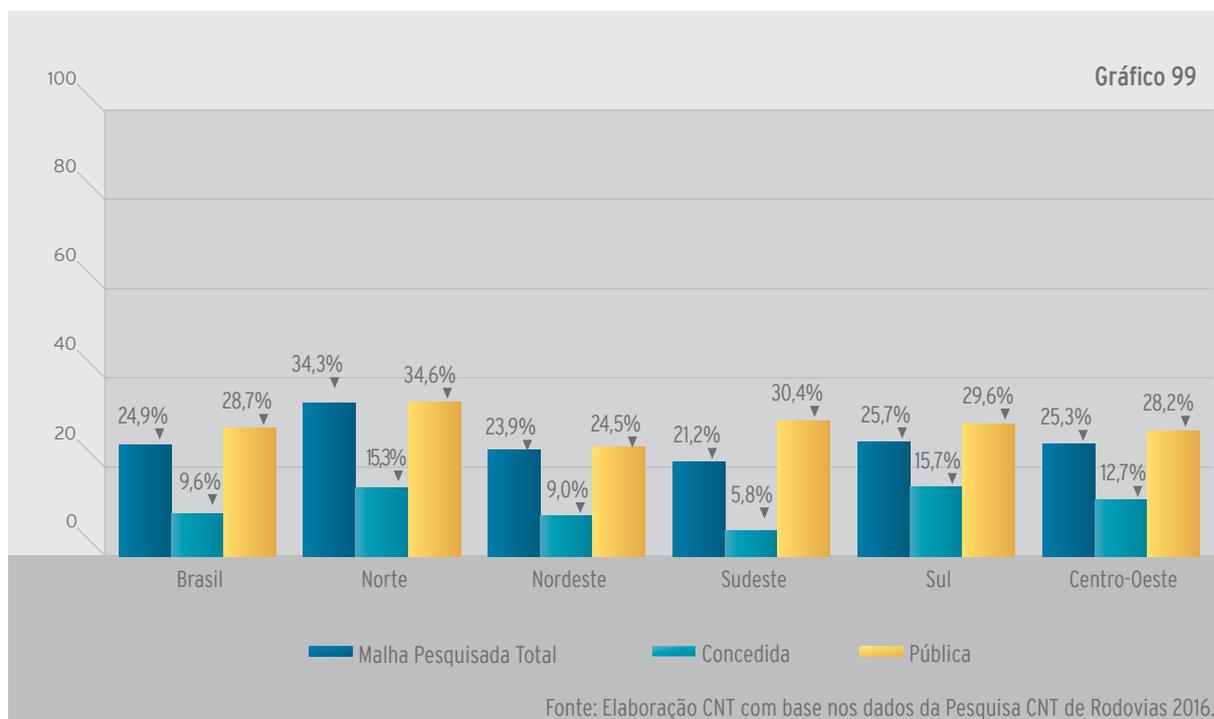
Aumento do custo operacional conforme a classificação do Pavimento das rodovias, Brasil - 2016 (valores em %)

maior discrepância ocorre na comparação entre os tipos de gestão. Enquanto o custo adicional médio nas rodovias concedidas é de 9,6%, esse percentual é de 28,7% naquelas geridas pelo setor público. O resultado evidencia as dificuldades do Estado em prover a adequada infraestrutura rodoviária. Isso mostra que a maior participação da iniciativa privada no provimento de infraestrutura é a estratégia mais indicada para o ajuste necessário nas rodovias (Gráfico 99).
