**GOVERNO DO ESTADO DE MATO GROSSO DO SUL**  
**EMPRESA DE SANEAMENTO DE MATO GROSSO DO SUL S.A. - SANESUL**

**MODELAGEM TÉCNICA**

**PLANO DE MITIGAÇÃO E GESTÃO DOS IMPACTOS AMBIENTAIS**

**Volume 04 – Anastácio**

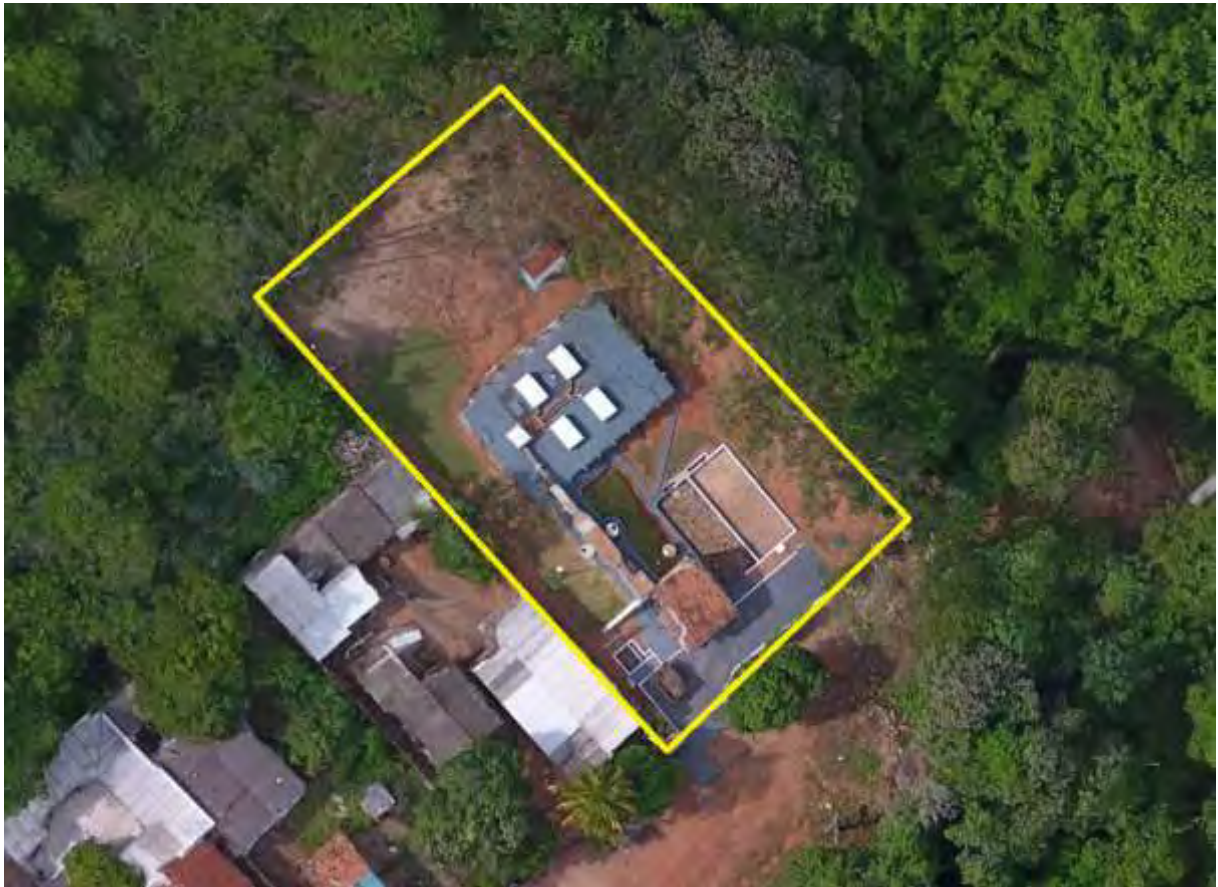
A ETE Anastácio está localizada na zona urbana de Anastácio, na Rua 8 de Março, nº 4, coordenadas geográficas UTM (21 K) 625.299 E; 7.734.627 S, distante 70 m do corpo receptor. Encontra-se totalmente cercada por muros e alambrado, com portão de grade e tranca para veículos e pedestres. Apresenta cerca viva na fachada e mata nativa ao redor (Figuras 2 e 3).

**Figura 2: Vista aérea da ETE Anastácio, Anastácio, MS.**

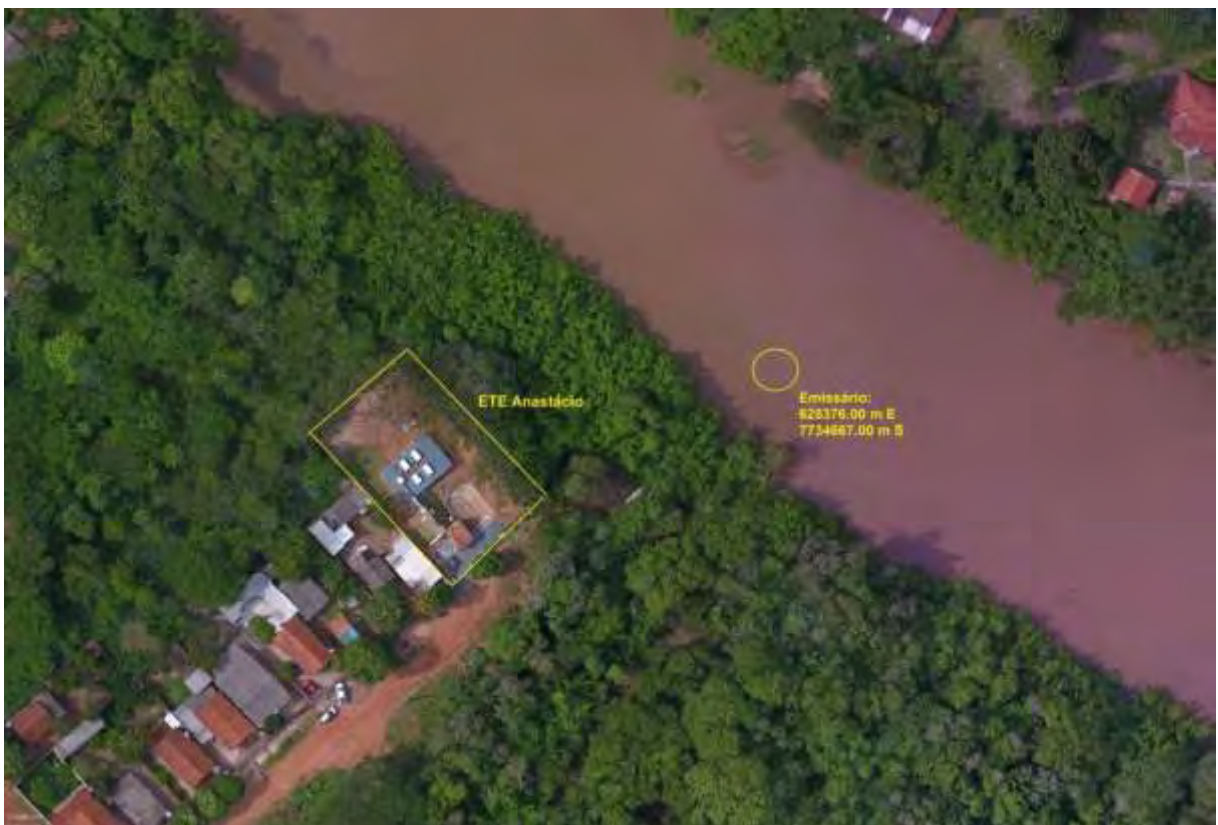
**Figura 3: Vista aérea da ETE Anastácio e entorno, Anastácio, MS.**

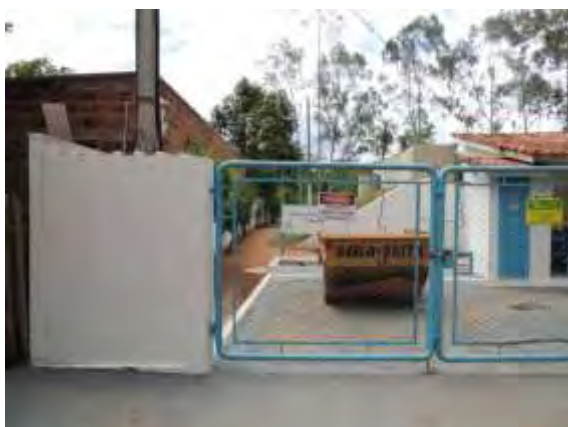
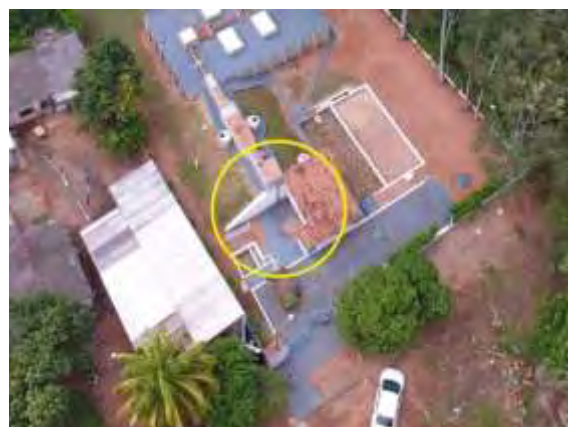
A EEEB ETE 001 localiza-se na Rua 8 de Maio 4, coordenadas geográficas UTM (21 K) 625.301 E / 7.734.621 S, totalmente cercada por muros e alambrado, com portão de grade e tranca para veículos e pedestres, tendo como função recalcar o esgoto afluente para a ETE Anastácio (Figura 7). Não possui informação sobre extravasor.

**Figura 5: Vista geral da ETE 001, Anastácio, MS.**

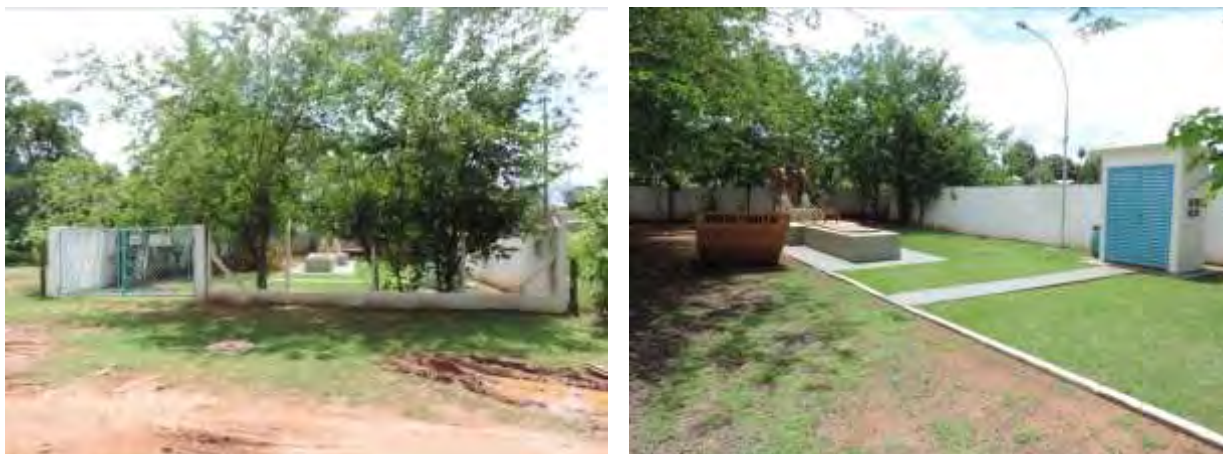
A EEEB 002 localiza-se na Rua Bomfim esquina com Porto Geral, coordenadas geográficas UTM (21 K) 624.633 E / 7.735.219 S, completamente cercada por muros e na fachada cerca com alambrado e portão com trancas para veículos. Não possui cortina arbórea e tem como função recalcar o esgoto afluyente para a EEEB ETE (Figura 8). Não possui informação sobre extravasor.

Figura 6: Vista geral da EEEB 002, Anastácio, MS.

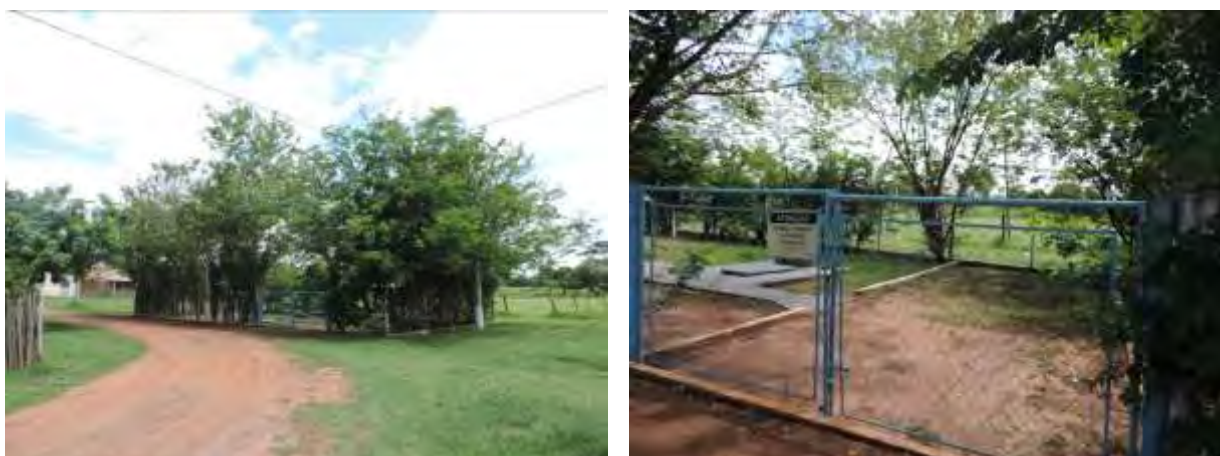
A EEEB 003 localiza-se na Rua 18 de Março, coordenadas geográficas UTM (21 K) 623.199 E / 7.734.795 S, completamente cercada por cerca com alambrado e portão com trancas para veículos. Possui cortina arbórea e tem como função recalcar o esgoto afluyente para a EEEB 002 (Figura 9). Não possui informação sobre extravasor.

**Figura 7: Vista geral da EEEB 003, Anastácio, MS.**

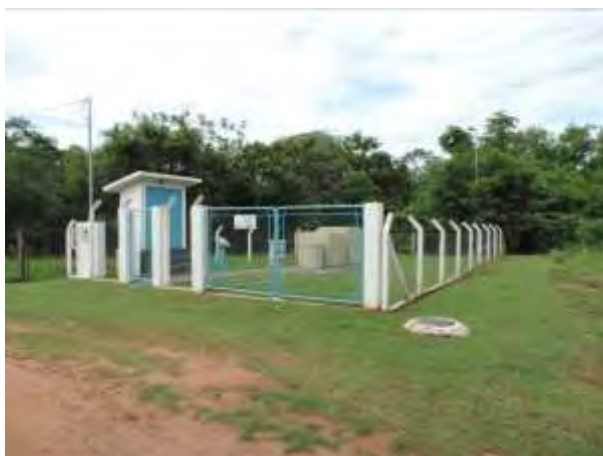
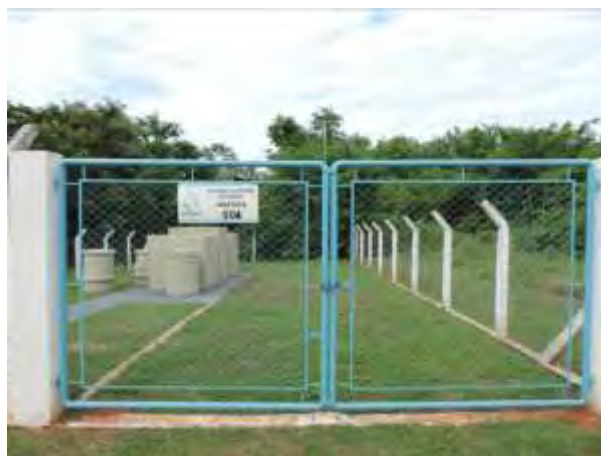
A EEEB 004 localiza-se na Rua Bomfim esquina com a Rua Ademar dos Santos, coordenadas geográficas UTM (21 K) 625.738 E / 7.734.281 S, completamente cercada por cerca com alambrado e portão com trancas para veículos e pedestres. Não possui cortina arbórea e tem como função recalcar o esgoto afluyente até o coletor existente na Av. Manoel Murtinho (Figura 10). Não possui informação sobre extravasor.

**Figura 8: Vista geral da EEEB 004, Anastácio, MS.**

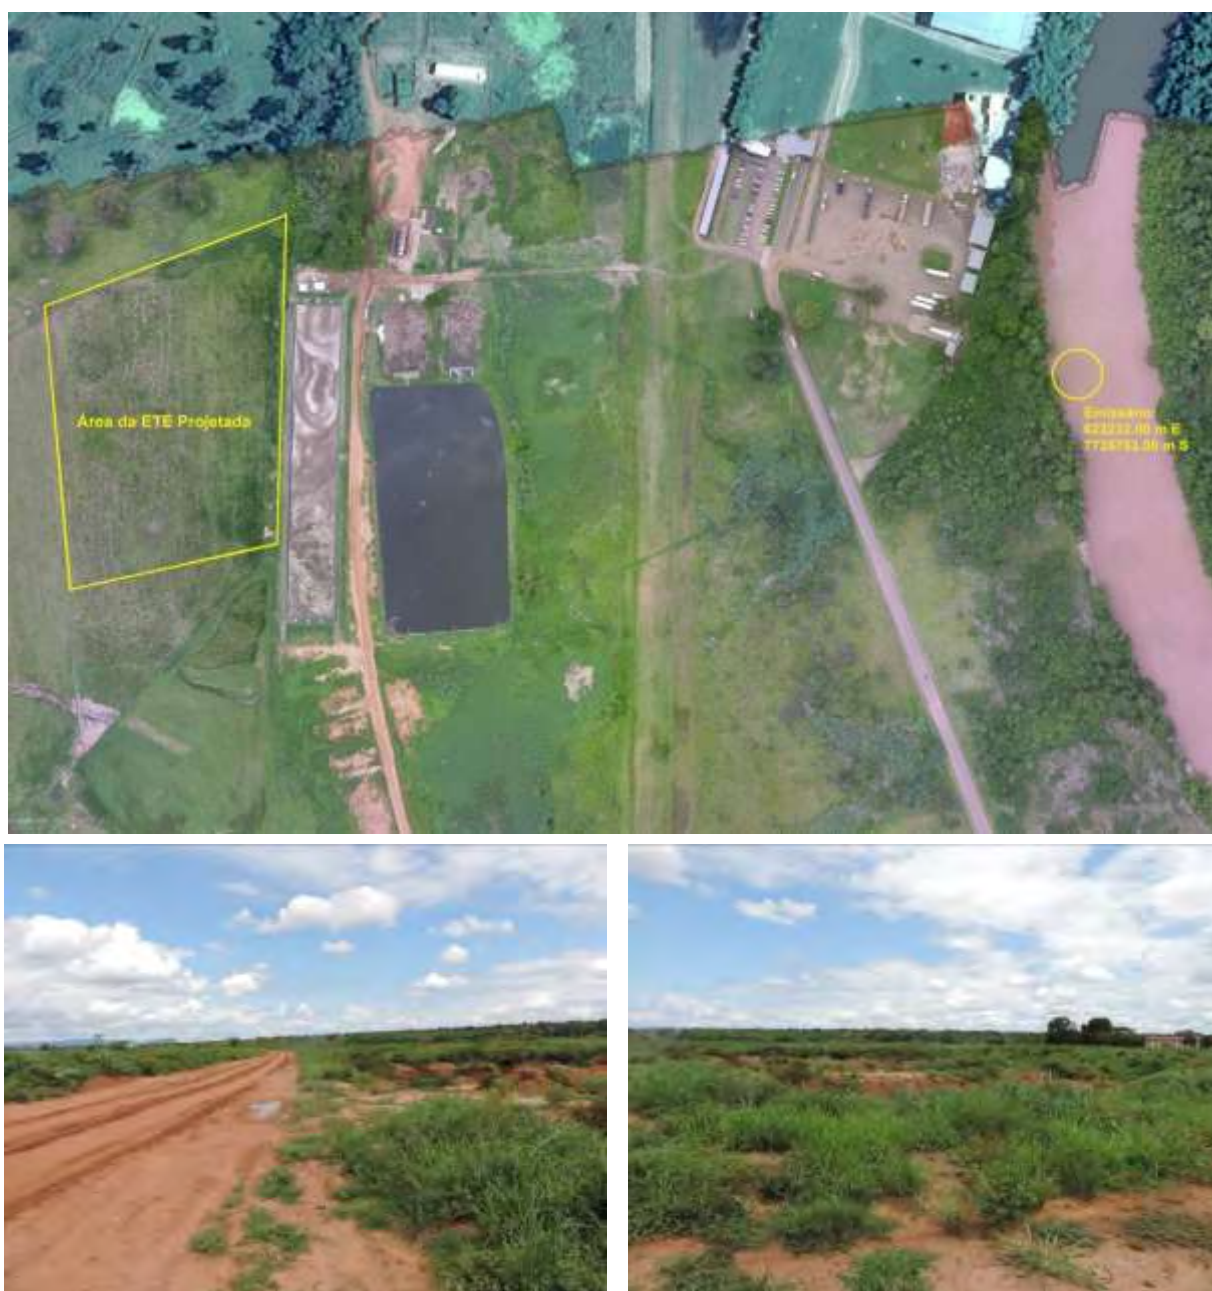
A ETE Aquidauana Projetada está localizada nas coordenadas geográficas UTM (21 K) 622.001 E / 7.735.266 S, distante 530 m do corpo receptor. A área é recoberta por gramíneas de pastagem e poucas árvores nativas esparsas (Figura 5).

**Figura 9: Vista da área pretendida da ETE Anastácio Projetada, Anastácio, MS.**
