GOVERNO DO ESTADO DE MATO GROSSO DO SUL
EMPRESA DE SANEAMENTO DE MATO GROSSO DO SUL S.A. - SANESUL

MODELAGEM TÉCNICA

PLANO DE MITIGAÇÃO E GESTÃO DOS IMPACTOS AMBIENTAIS

Volume 67 – Terenos

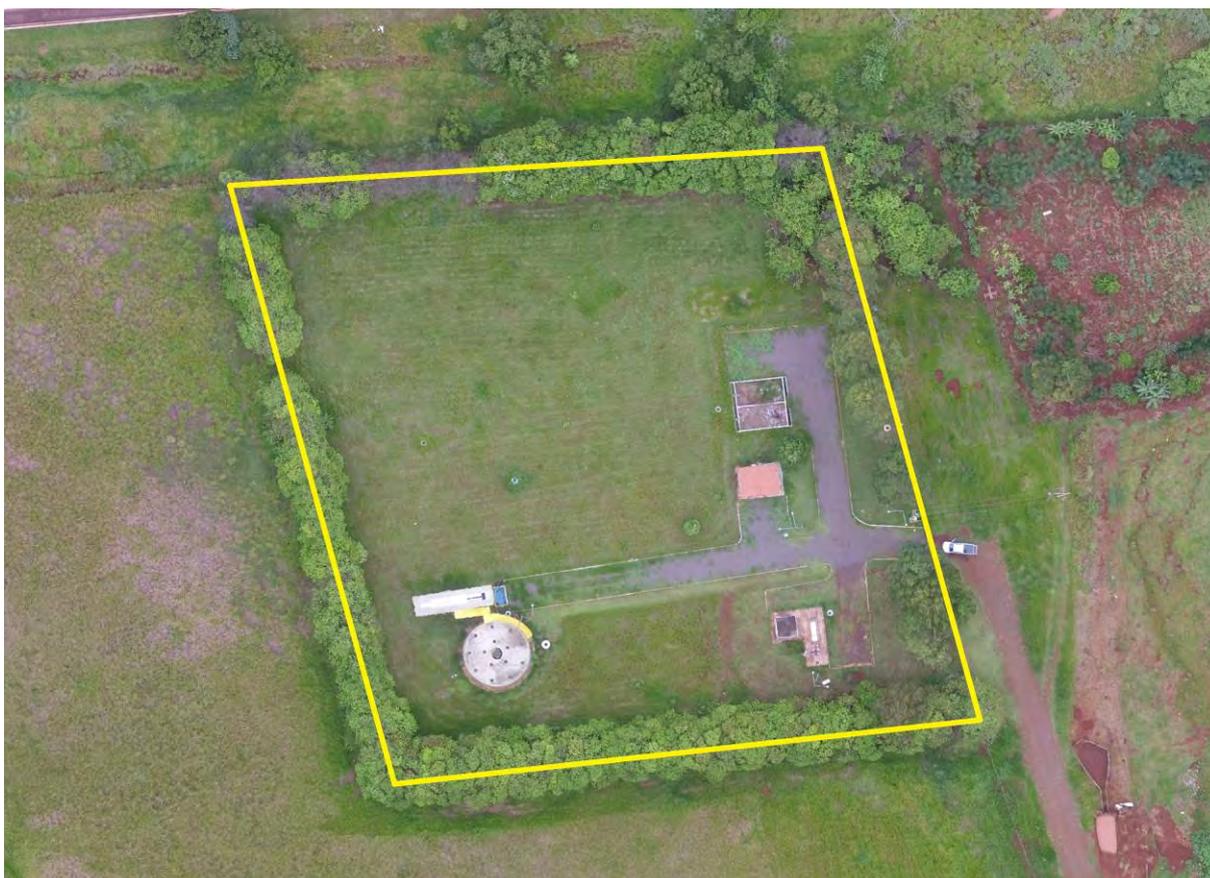
Figura 2: Vista aérea da ETE Terenos, Terenos, MS.

A ETE Terenos está localizada na zona urbana de Terenos, no prolongamento da Rua Dom Aquino, s/n, coordenadas geográficas UTM (21K) 722.286 E / 7.738.880 S, distante aproximadamente 100 m do corpo receptor. Encontra-se totalmente cercada, com poucas árvores em seu interior e com cortina arbórea no entorno (Figuras 2 e 3).

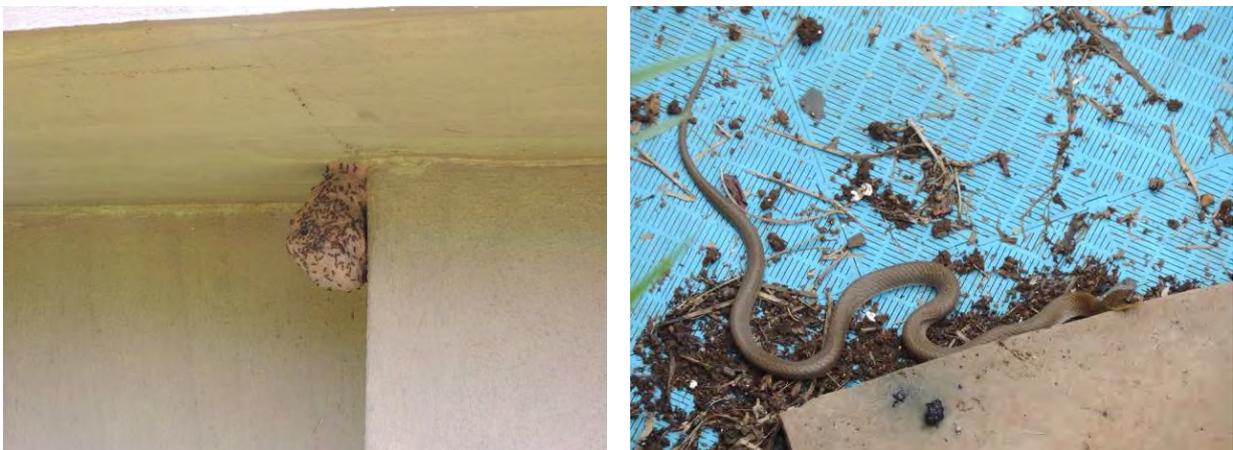
Na visita técnica não foi detectado qualquer acidente ou incidente com pessoas, não há reclamações da população do entorno quanto ao odor. Entretanto, constatou-se a presença de insetos e de um animal silvestre no local (Figura 5).

Os resíduos sólidos retidos no gradeamento, juntamente com o lodo desidratado no leito de secagem, são enviados para área de disposição final de resíduos sólidos (lixão) de Terenos.

Figura 5: Presença de insetos e serpente no interior da ETE Terenos, Terenos, MS.

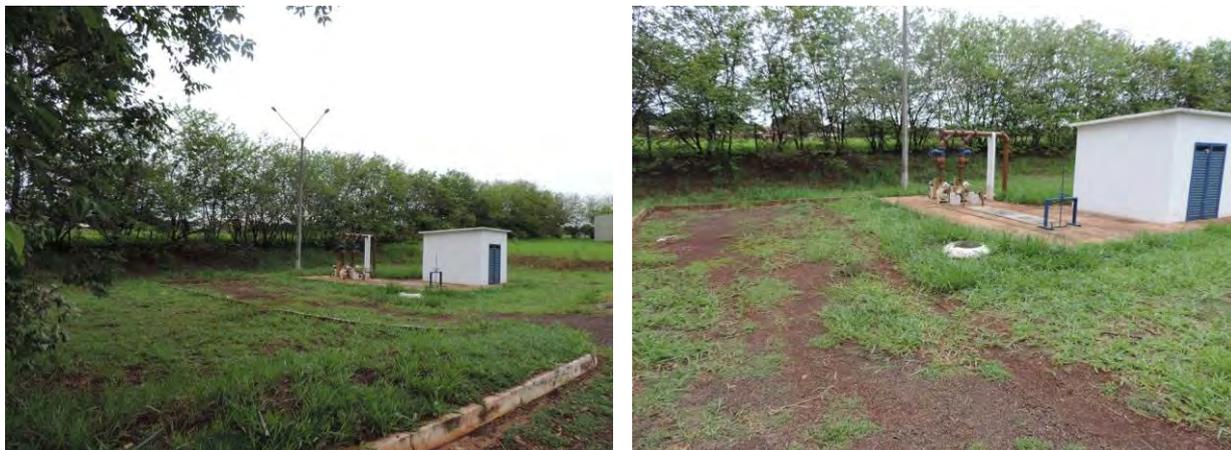
Figura 6: Vista geral da EEEB Terenos, Terenos, MS.

A EEEB Terenos, tendo como função recalcar o esgoto afluyente para o tratamento preliminar da ETE, localiza-se na zona urbana de Terenos, prolongamento da Rua Dom Aquino s/n (localizada dentro da área da ETE), coordenadas geográficas UTM (21 K) 722.316 E/ 7.738.883 S (Figura Figura 26). Encontra-se totalmente cercada, com poucas árvores em seu interior e com cortina arbórea no entorno.

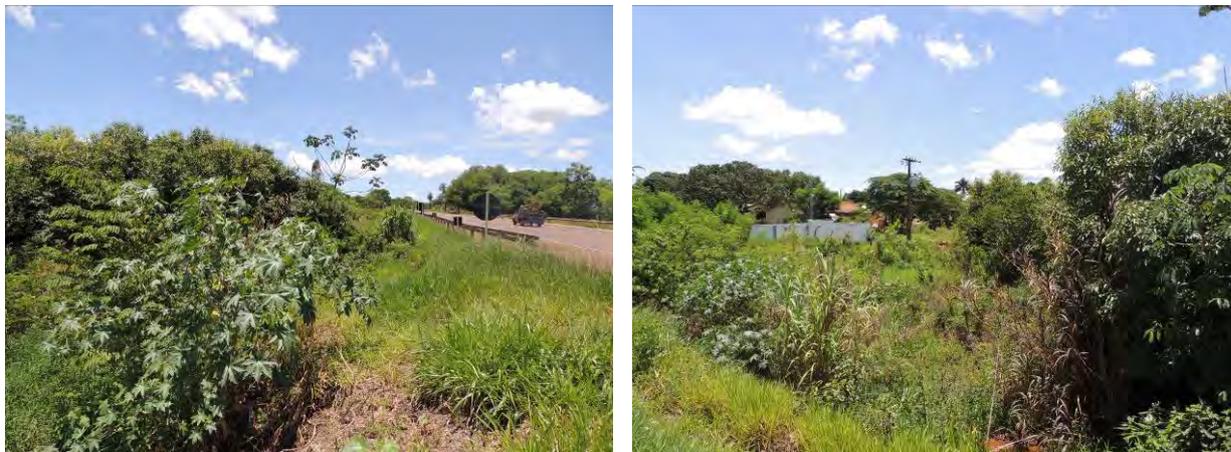
Figura 7: Área prevista para implantação da EEEB 001 Projetada, Terenos, MS.

A EEEB 001 Projetada, elevatória com função de recalque do esgoto bruto para a ETE Terenos, será implantada na zona urbana de Terenos, no final da Rua Dom Aquino, s/n, coordenadas geográficas UTM (21 K) 722.520 E/ 7.738.923 S (Figura 7).

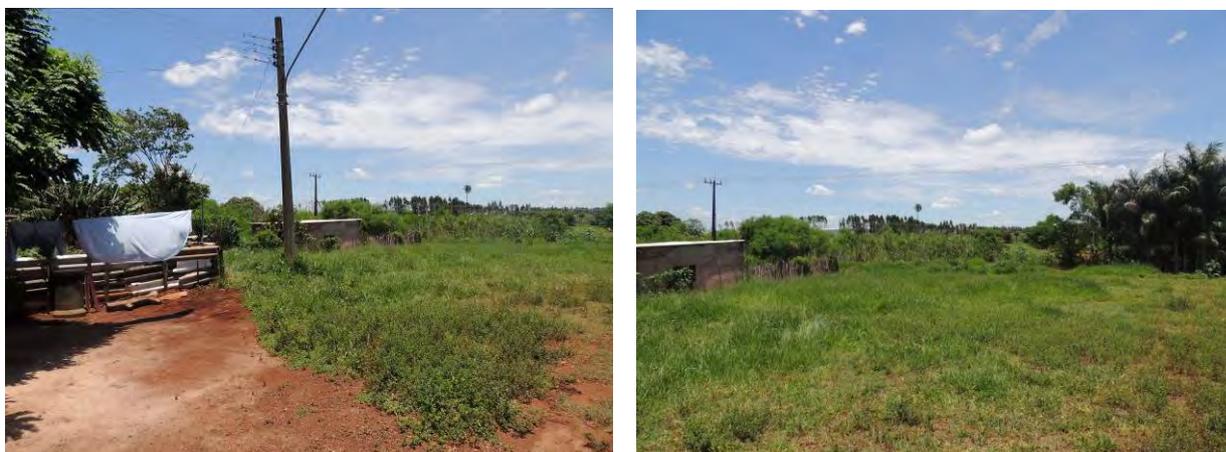
Figura 8: Área prevista para implantação da EEEB 002 Projetada, Terenos, MS.

A EEEB 002 Projetada será implantada na zona urbana de Terenos, na Rua 04, coordenadas geográficas UTM (21 K) 723.723 E/ 7.738.861 S (Figura 8).

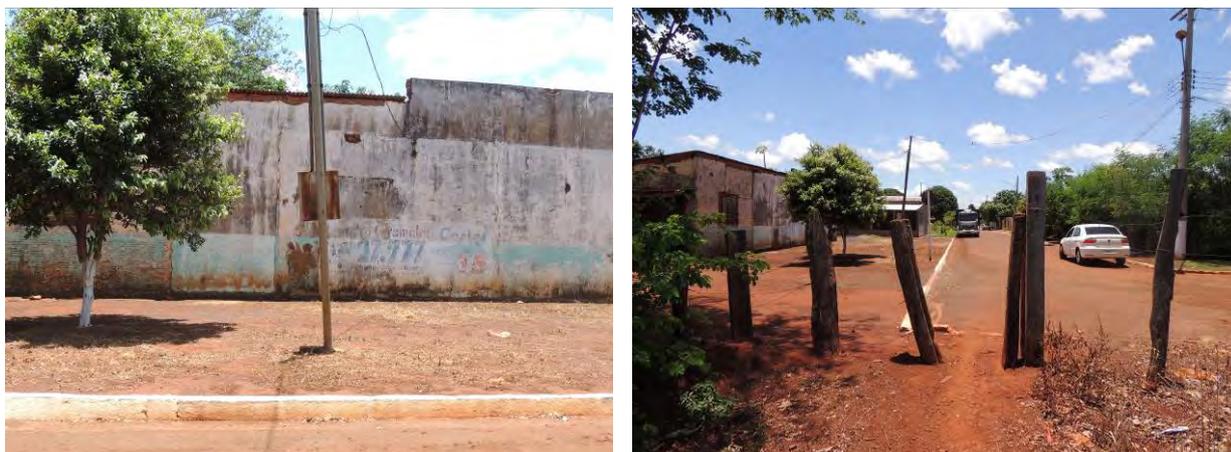
Figura 9: Área prevista para implantação da EEEB 003 Projetada, Terenos, MS.

A EEEB 003 Projetada, elevatória com função de recalque do esgoto bruto para a ETE Terenos, será implantada na zona urbana de Terenos, na Rua A, s/n, coordenadas geográficas UTM (21 K) 722.891 E/ 7.736.975 S (Figura 9).
