GOVERNO DO ESTADO DE MATO GROSSO DO SUL
EMPRESA DE SANEAMENTO DE MATO GROSSO DO SUL S.A. - SANESUL

PLANO DE MITIGAÇÃO E GESTÃO DOS IMPACTOS AMBIENTAIS

Volume 27 – Eldorado

O presente documento trata do Plano de Mitigação e Gestão dos Impactos Ambientais das Estações de Tratamento de Esgotos e Estações Elevatórias de Esgotos de **Eldorado / MS**.

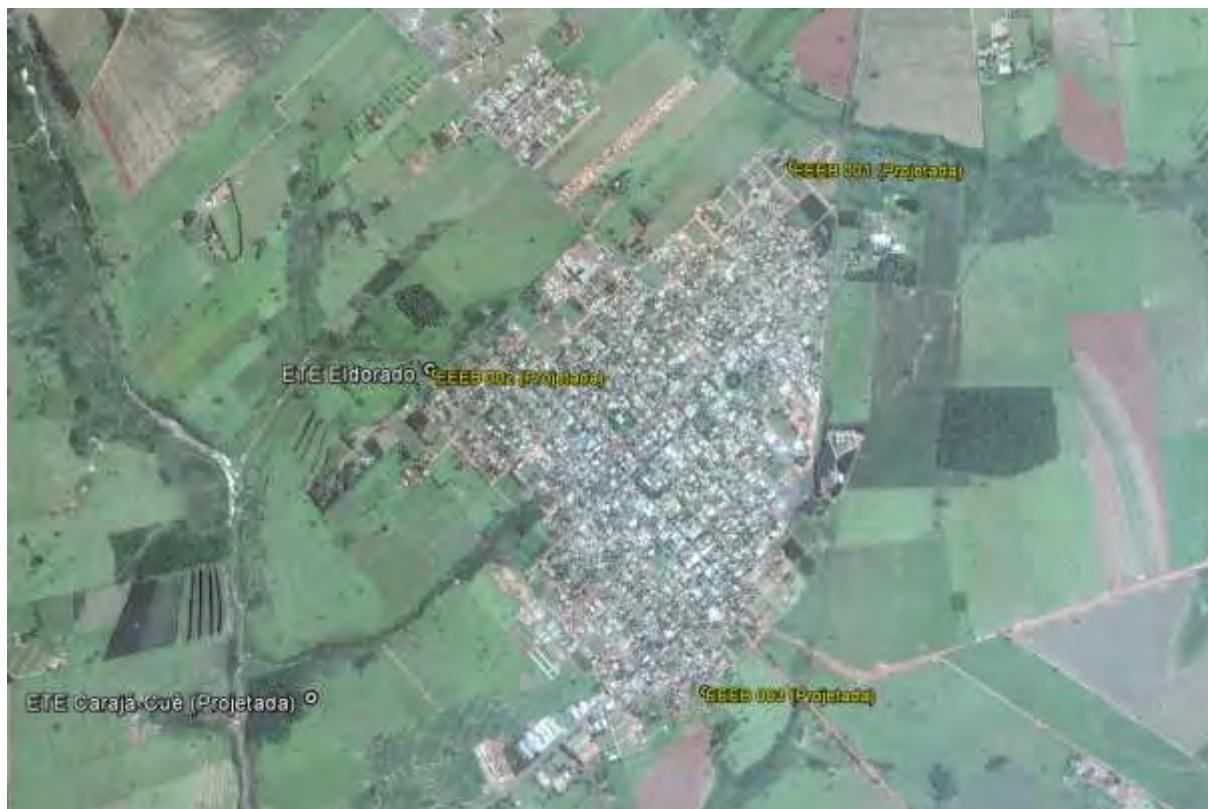
A cidade de Eldorado possui uma Estação de Tratamento de Esgoto (ETE) em operação. Possui, ainda, áreas selecionadas para a implantação de uma Estação de Tratamento de Esgoto (ETE) e três Estações Elevatórias de Esgoto Bruto (EEEB) projetadas (Figura 1).

Figura 1: Localização das Unidades Operacionais existentes e projetadas na cidade de Eldorado, MS.

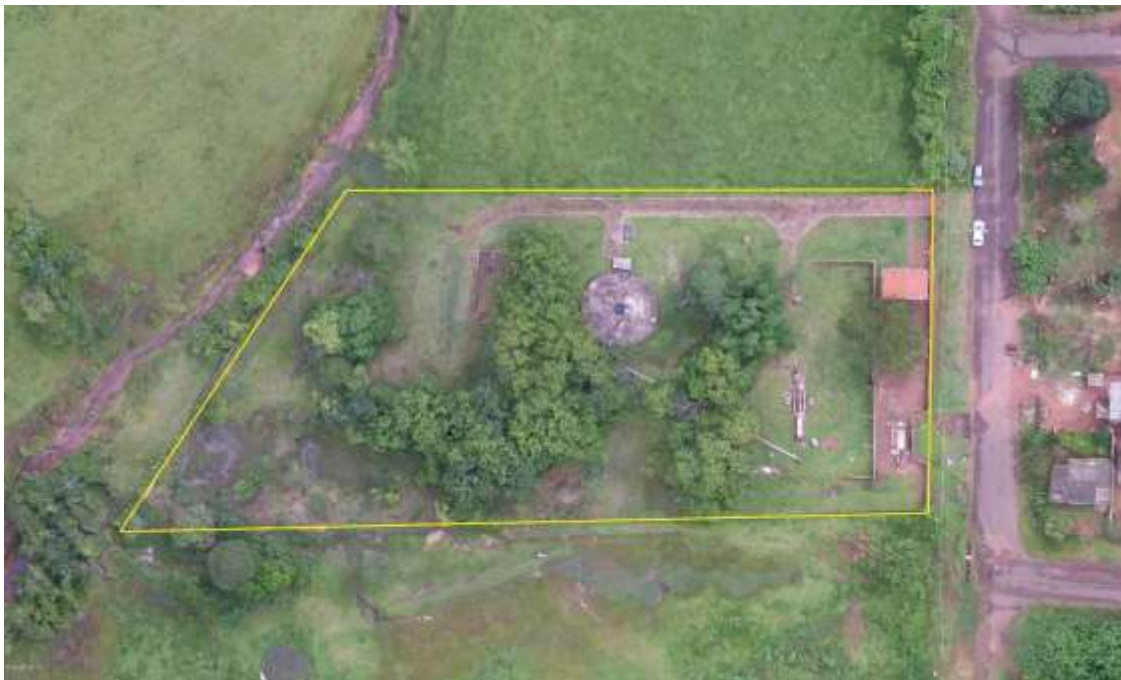
A ETE Eldorado está localizada na zona urbana de Eldorado na Rua Adolfo Amaral, coordenadas geográficas UTM (21K) 775.598 E / 7.367.382 S, distante 90 m do corpo receptor. Encontra-se totalmente cercada com alambrado e cercas com arame liso, com árvores em seu interior e sem cortina arbórea no entorno (Figuras 2 e 3).

Figura 2: Vista aérea da ETE Eldorado, Eldorado, MS.

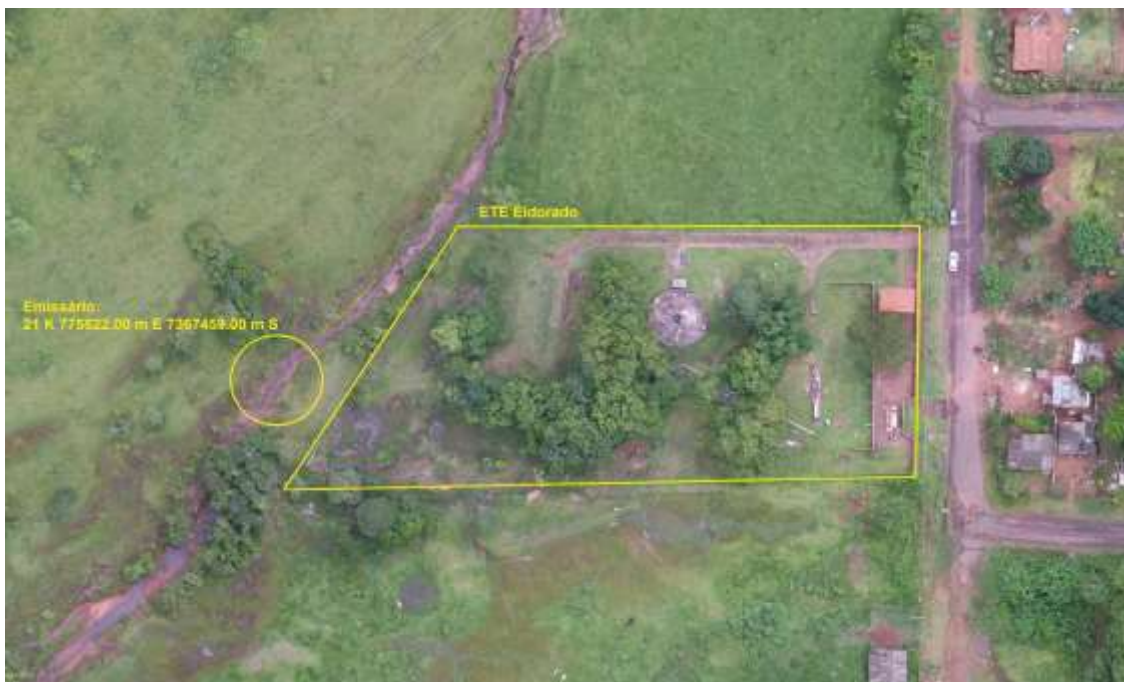
Figura 3: Vista aérea da ETE Eldorado e entorno, Eldorado, MS.

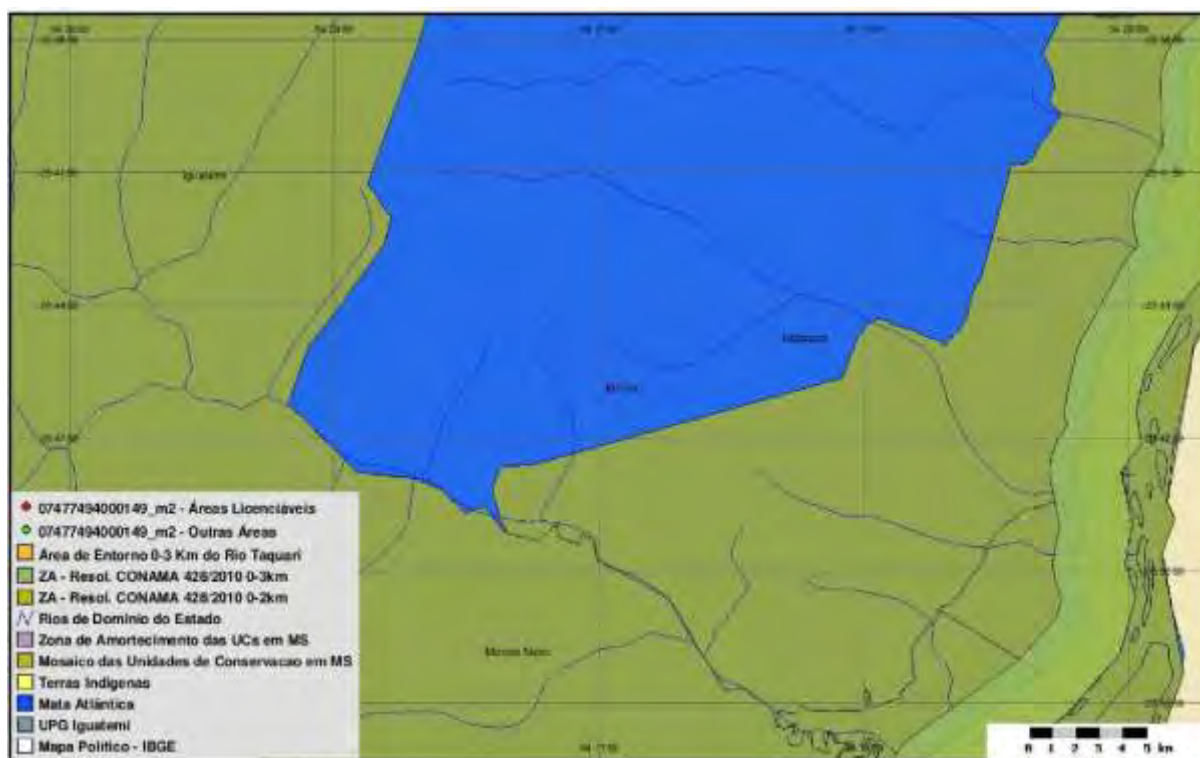
A ETE Eldorado, de acordo com o Sistema Interativo de Suporte ao Licenciamento Ambiental (SISLA) de MS, não se sobrepõe a nenhuma Unidade de Conservação ou Zonas de Amortecimento, nem a Terras Indígenas, Áreas de Perambulação, Quilombolas e Assentamentos Rurais (Figura 4).

Figura 4: SISLA da ETE Eldorado (IMASUL, 2017).

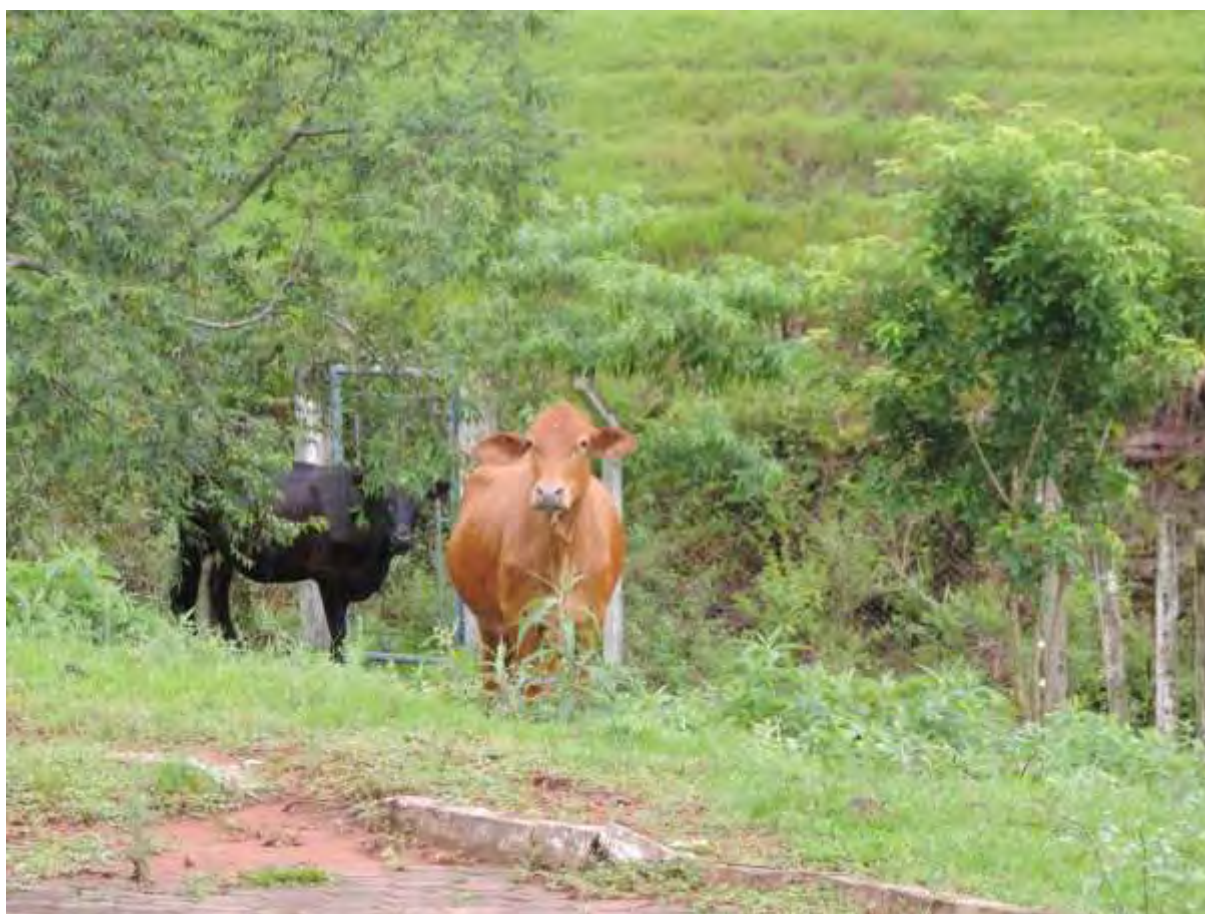
Na visita técnica não foi detectado qualquer acidente ou incidente com pessoas, animais silvestres ou domésticos, porém por haver cercas quebradas, identificou-se a presença de bovinos na área da ETE Eldorado (Figura 5). Não há reclamações da população do entorno quanto a odores, bem como não se nota a presença de insetos e vetores.

Figura 5: Presença de bovinos no interior da ETE Eldorado, Eldorado, MS.

Não foram identificados passivos ambientais decorrentes de vazamento e de acondicionamento de resíduos sólidos na área da ETE Eldorado, porém foi identificado processo erosivo formado pelo rompimento da drenagem pluvial da cidade, danificando a cerca lateral da ETE, conseqüentemente, possibilitando a entrada de bovinos da área vizinha.

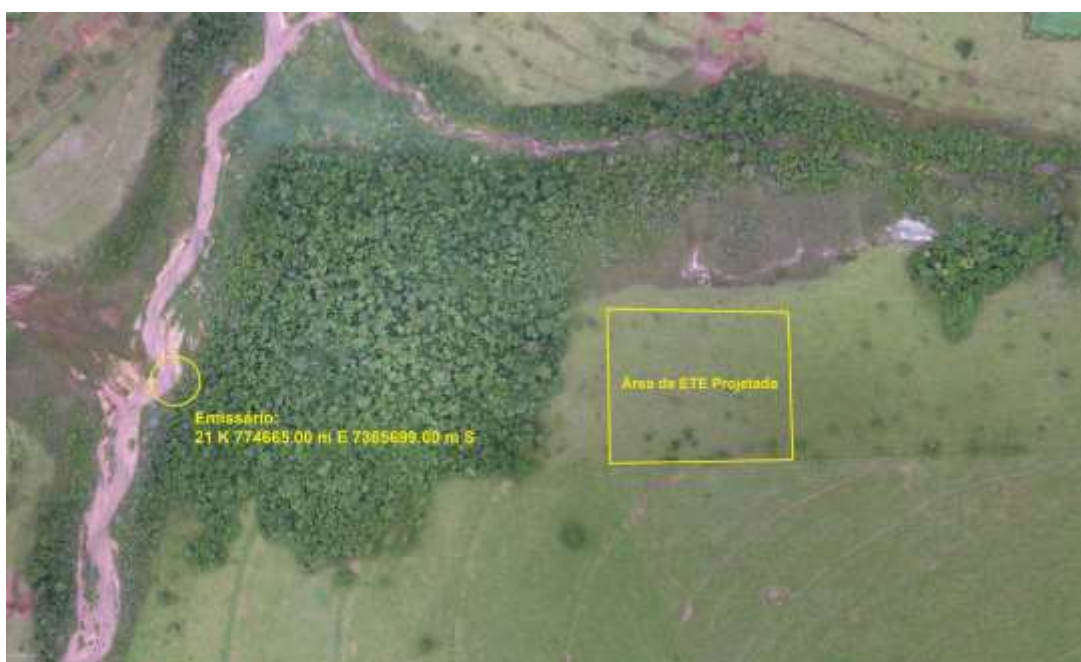
A ETE Carajá-Cuê Projetada está localizada na zona rural de Eldorado, coordenadas geográficas UTM (21 K) 774.998 E / 7.365.823 S, distante 330 m do corpo receptor. A área é recoberta por gramíneas de pastagem e contém algumas árvores esparsas (Figura 6).

Figura 6: Vista da área pretendida para a ETE Carajá-Cuê Projetada, Eldorado, MS.
