GOVERNO DO ESTADO DE MATO GROSSO DO SUL
EMPRESA DE SANEAMENTO DE MATO GROSSO DO SUL S.A. - SANESUL

MODELAGEM TÉCNICA

PLANO DE MITIGAÇÃO E GESTÃO DOS IMPACTOS AMBIENTAIS

Volume 37 – Jardim

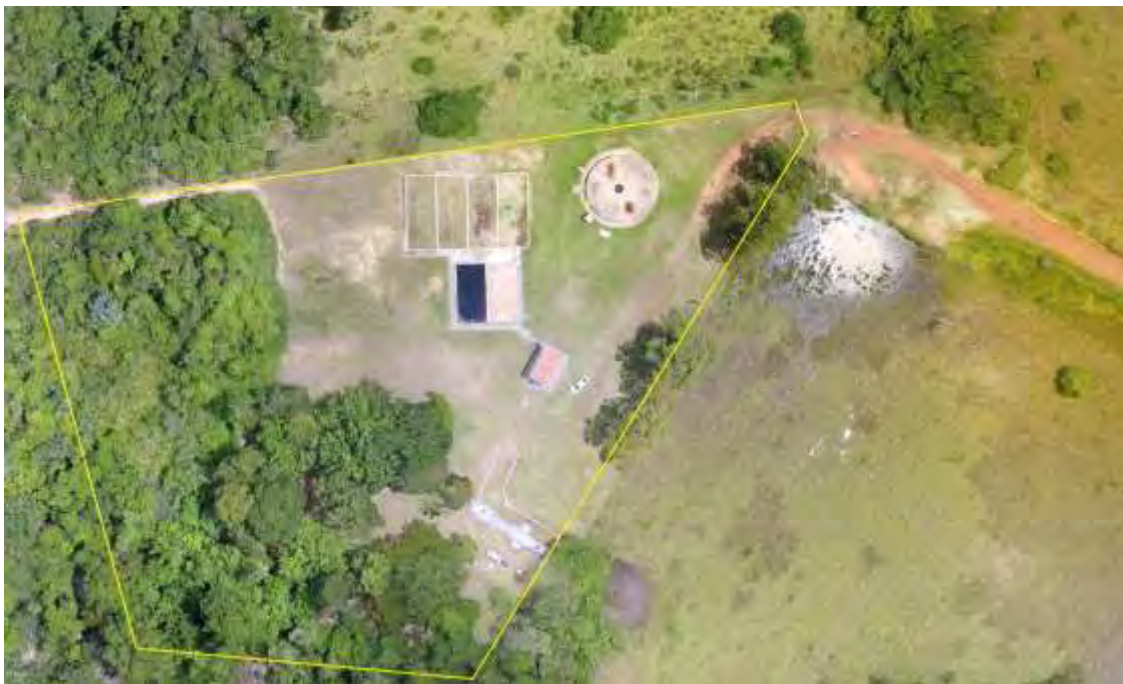
A ETE Cachoeirinha está localizada na zona urbana de Jardim ao final da Rua Bataguassu, coordenadas geográficas UTM (21K) 585.398 E / 7.626.172 S, distante 120 m do corpo receptor. Encontra-se cercada, com cercas rurais de arame liso e portão com trancas para veículos e pedestres, com árvores esparsas em seu interior e cortina arbórea no entorno (Figuras 2 e 3).

Figura 2: Vista aérea da ETE Cachoeirinha, Jardim, MS.

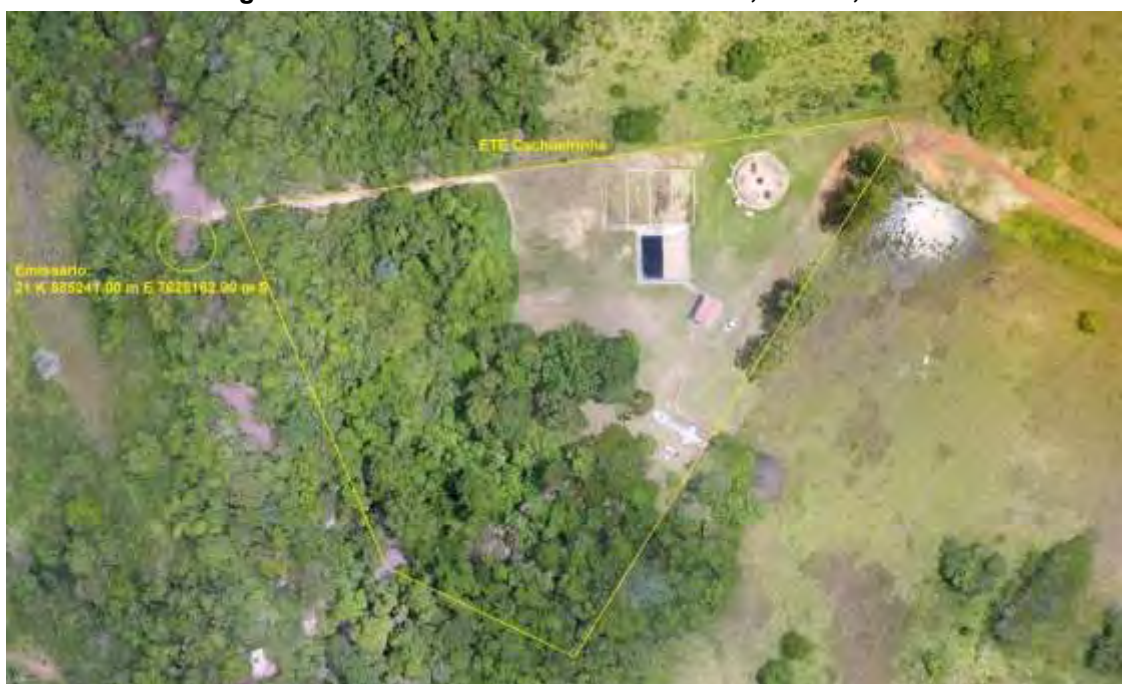
Figura 3: Vista aérea da ETE Cachoeirinha e entorno, Jardim, MS.

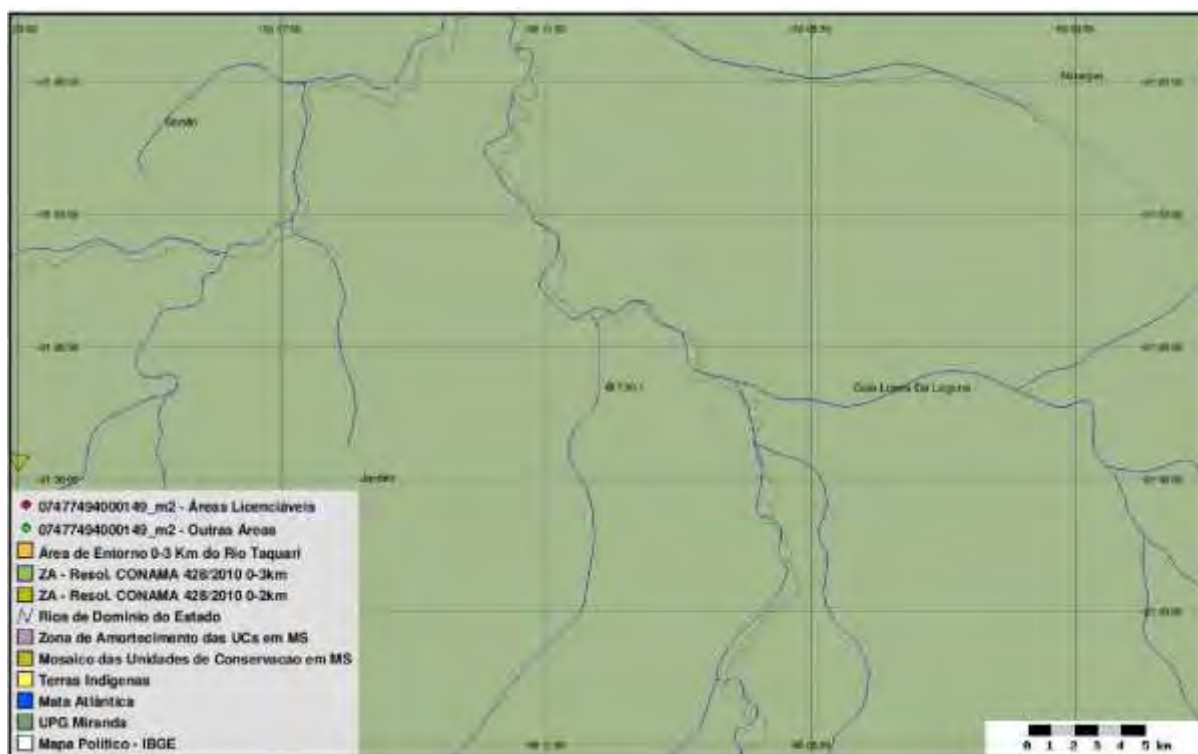
Figura 4: SISLA da ETE Cachoeirinha (IMASUL, 2017).

A ETE Cachoeirinha, de acordo com o Sistema Interativo de Suporte ao Licenciamento Ambiental (SISLA) de MS, não se sobrepõe a nenhuma Unidade de Conservação ou Zonas de Amortecimento, nem a Terras Indígenas, Áreas de Perambulação, Quilombolas e Assentamentos Rurais (Figura 4).

A ETE Cachoeirinha também não se sobrepõe a nenhuma Área Prioritária para a Conservação, Uso Sustentável e Repartição dos Benefícios da Biodiversidade Brasileira (MMA, 2007), Cavidades Naturais Subterrâneas (MMA, 2016) e Sítios Arqueológicos (IPHAN, 2016).

A área não é objeto de processos minerários.

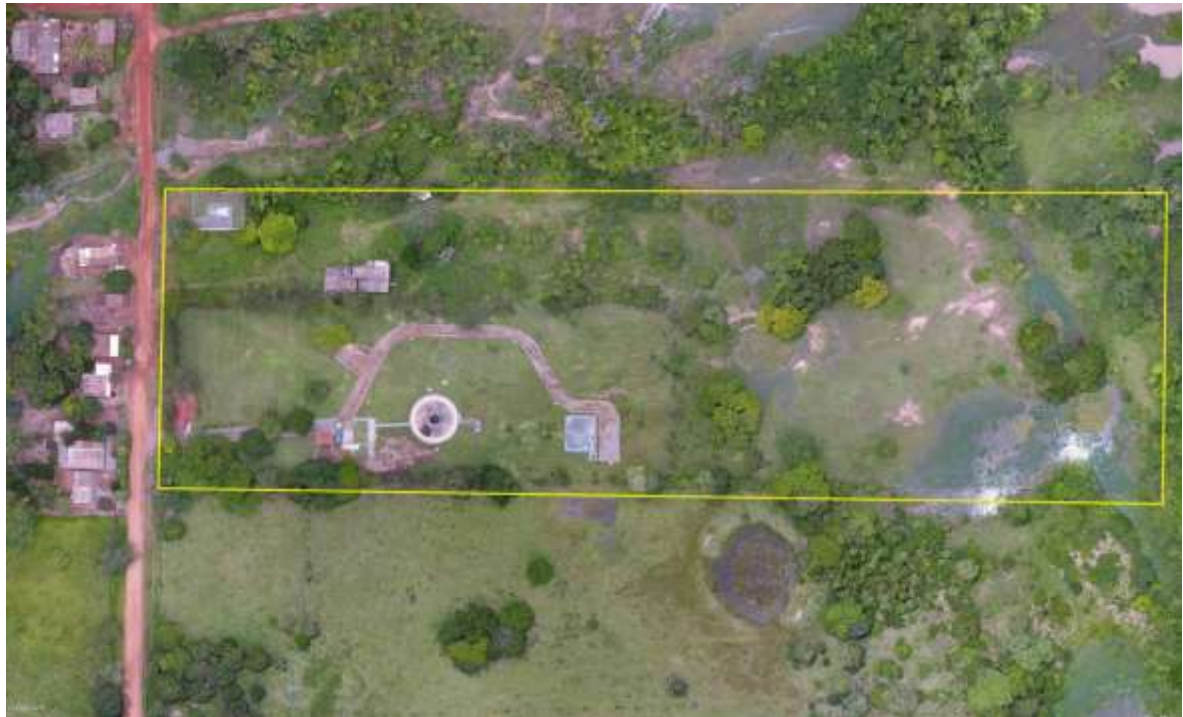
A ETE Centro está localizada na zona urbana de Jardim na Rua dos Heróis, nº398, coordenadas geográficas UTM (21K) 589.652 E / 7.625.840 S, distante 290 m do corpo receptor. Encontra-se totalmente cercada com cercas rurais de arame liso, portão com tranca na fachada e cadeado para entrada de veículos e pedestres, com árvores esparsas em seu interior e com cortina arbórea no entorno (Figuras 5 e 6).

Figura 5: Vista aérea da ETE Centro, Jardim, MS.

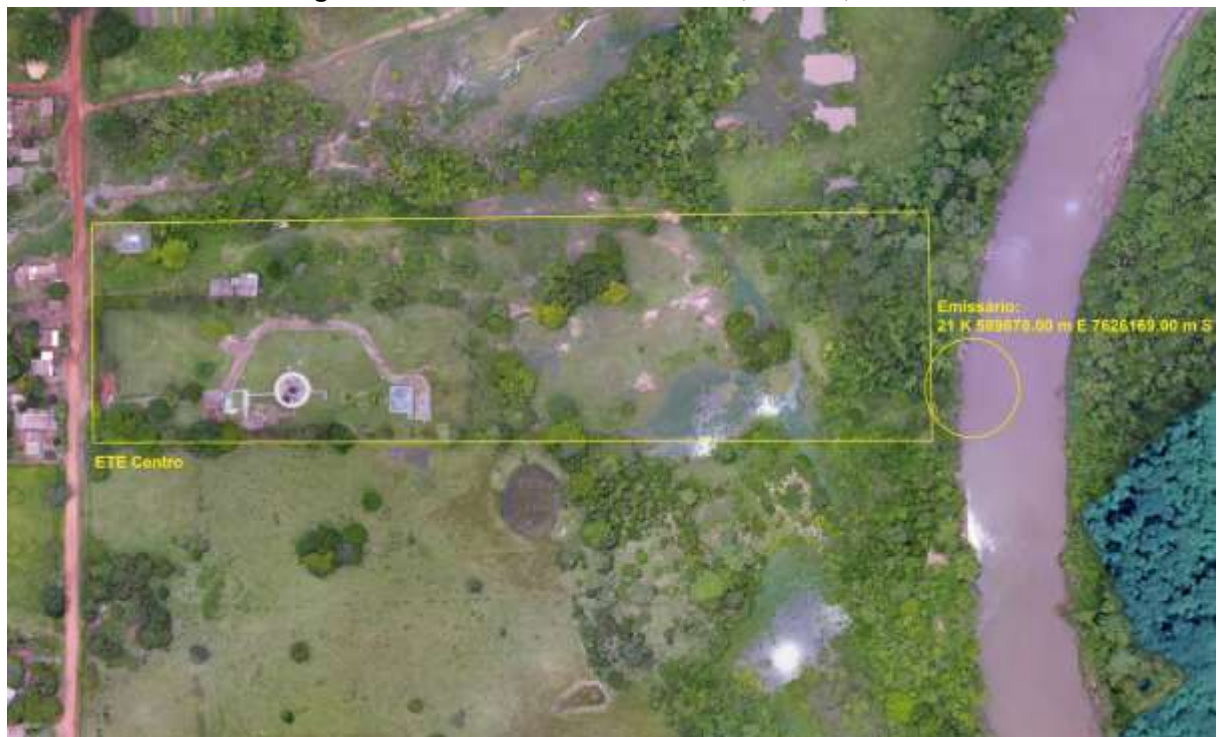
Figura 6: Vista aérea da ETE Centro e entorno, Jardim, MS.

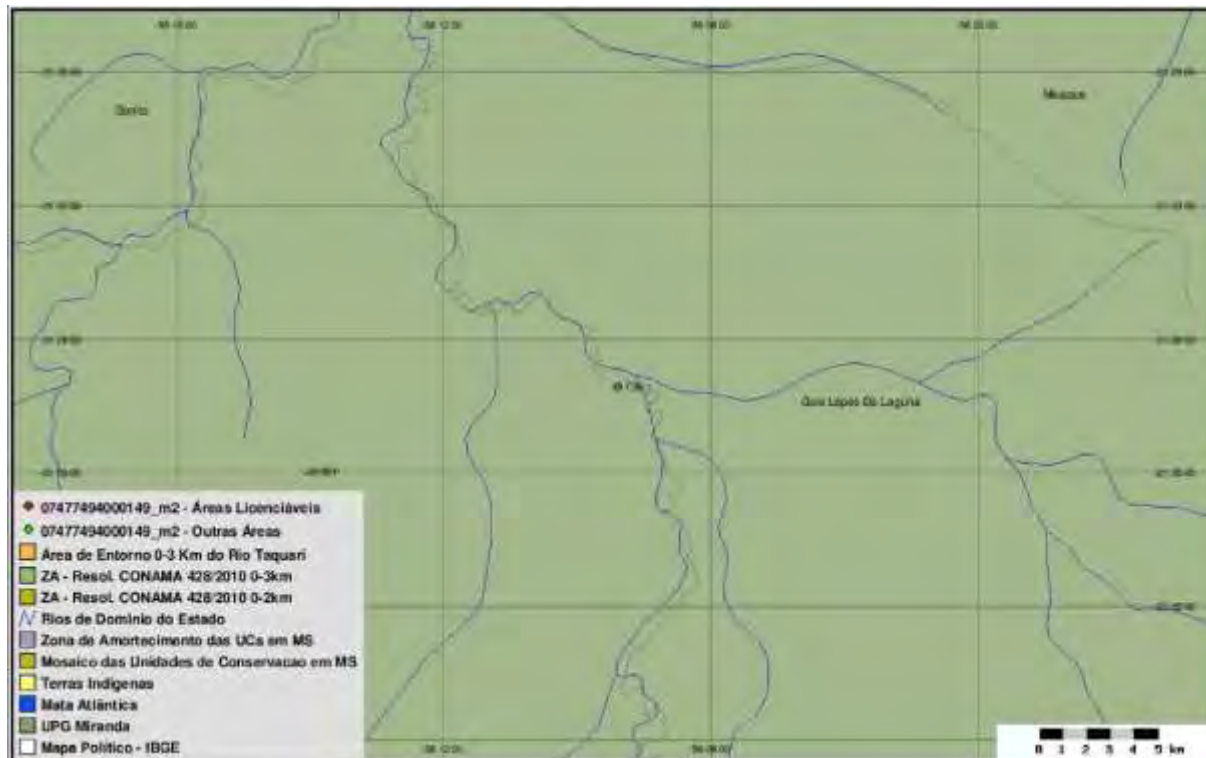
Figura 7: SISLA da ETE Centro (IMASUL, 2017).

A ETE Centro, de acordo com o Sistema Interativo de Suporte ao Licenciamento Ambiental (SISLA) de MS, não se sobrepõe a nenhuma Unidade de Conservação ou Zonas de Amortecimento, nem a Terras Indígenas, Áreas de Perambulação, Quilombolas e Assentamentos Rurais (Figura 7).

Brasileira (MMA, 2007), Cavidades Naturais Subterrâneas (MMA, 2016) e Sítios Arqueológicos (IPHAN, 2016).

A área não é objeto de processos minerários.

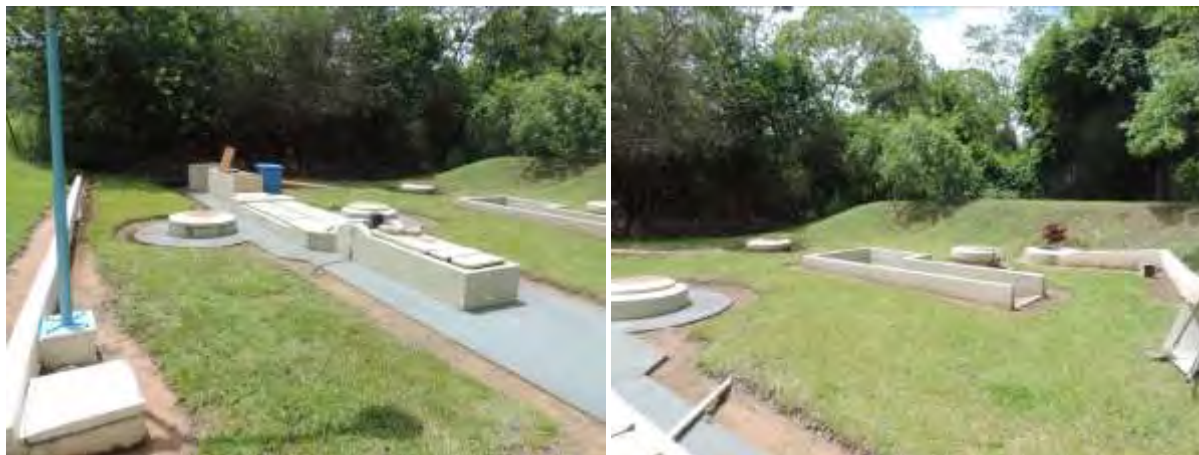
A EEEB Cachoeirinha localiza-se no interior da área da ETE, na Rua Bataguassu, coordenadas geográficas UTM (21 K) 585.371 E / 7.626.109 S, tendo como função recalcar o esgoto bruto para o RALF da ETE Cachoeirinha. Encontra-se cercada com cercas rurais de arame (Figura 8). Possui extravasor.

Figura 8: Vista geral da EEEB Cachoeirinha, Jardim, MS.

Não foram identificados passivos ambientais decorrentes de vazamentos, erosão e de acondicionamento de resíduos sólidos na área da EEEB Cachoeirinha. Porém, por estar localizada em cota de inundação, em caso de fortes chuvas a EEEB Cachoeirinha inunda.

Apresenta acúmulo de esgoto no poço de sucção por longos períodos, por conta da baixa vazão.

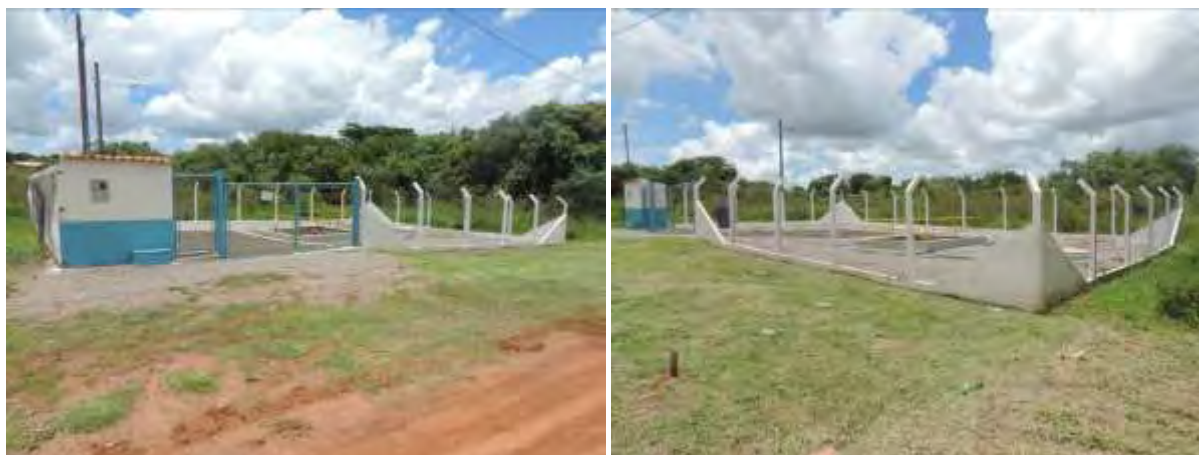
A EEEB Vila Brasil localiza-se na Rua Tenente Ari Rodrigues, coordenadas geográficas UTM (21 K) 589.577 E / 7.623.938 S, tendo como função recalcar o esgoto afluente para o PV de transição localizado na esquina da Rua Romeu Medeiros com a Rua Tenente Ari Rodrigues. Encontra-se completamente cercada por cercas com alambrado e portão com trancas para veículos e pedestres (Figura 9). Não possui informação sobre extravasor.

Figura 9: Vista geral da EEEB Vila Brasil, Jardim, MS.

Não foram identificados passivos ambientais decorrentes de vazamentos, erosão e de acondicionamento de resíduos sólidos na área da EEEB Vila Brasil. Porém, por estar localizada em cota de inundação, em caso de fortes chuvas a EEEB Vila Brasil inunda.

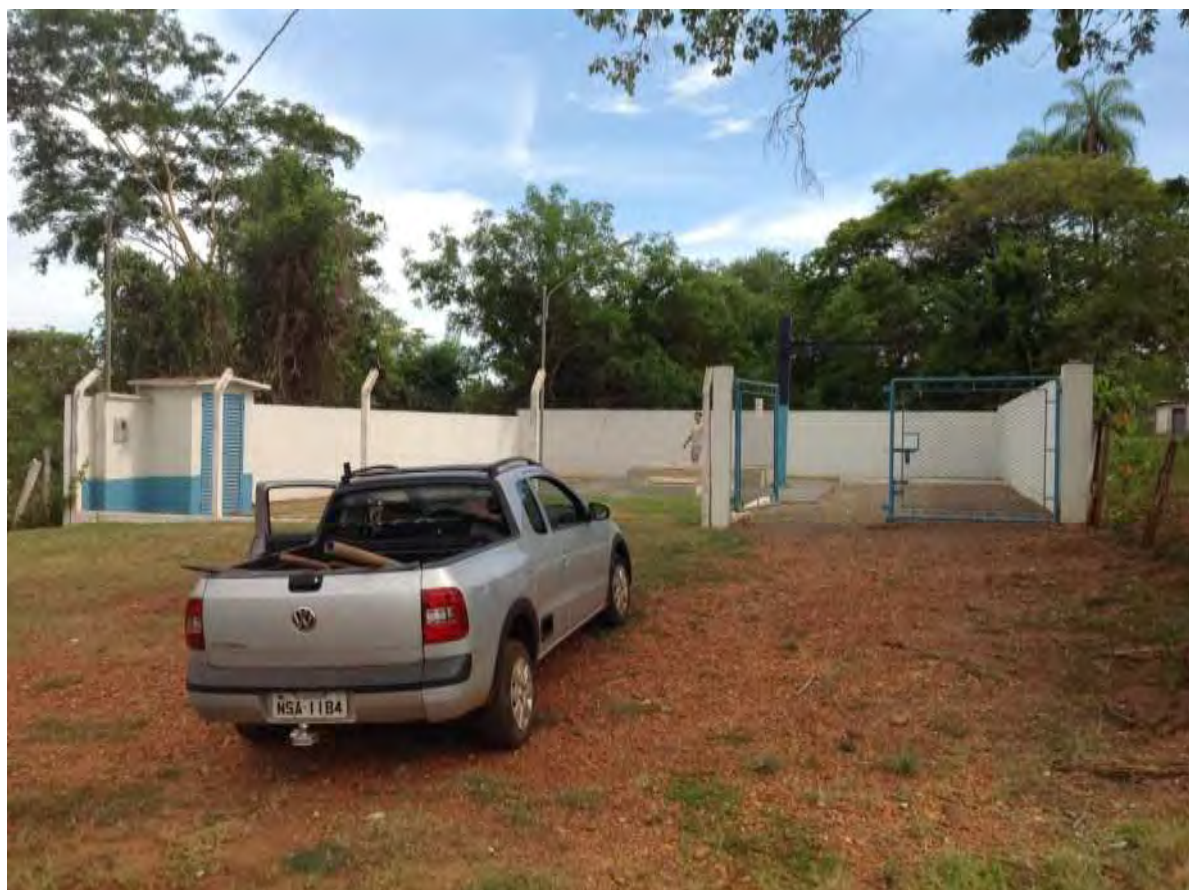
A EEEB Centro localiza-se na Rua dos Heróis, coordenadas geográficas UTM (21 K) 589.654 E / 7.625.840 S, tendo como função recalcar o esgoto bruto para o PV afluente à ETE Centro. Encontra-se completamente cercada por muros e cercas com alambrado e portão com trancas para entrada de veículos (Figura 10). Não possui informação sobre extravasor.

Figura 10: Vista geral da EEEB Centro, Jardim, MS.
