GOVERNO DO ESTADO DE MATO GROSSO DO SUL
EMPRESA DE SANEAMENTO DE MATO GROSSO DO SUL S.A. - SANESUL

PLANO DE MITIGAÇÃO E GESTÃO DOS IMPACTOS AMBIENTAIS

Volume 19 – Chapadão do Sul

O presente documento trata do Plano de Mitigação e Gestão dos Impactos Ambientais das Estações de Tratamento de Esgotos e Estações Elevatórias de Esgotos de **Chapadão do Sul / MS**.

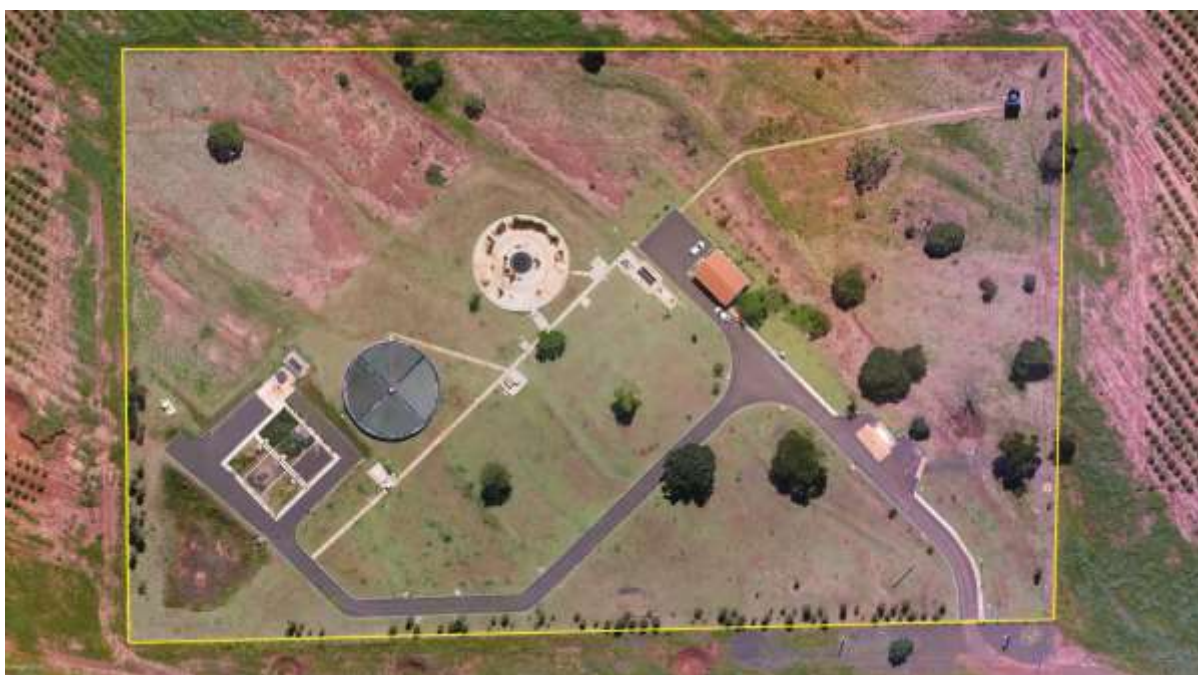
A ETE Aporé está localizada na zona rural de Chapadão do Sul a 14 Km área urbana na área da Fazenda Campo Bom, coordenadas geográficas UTM (22 K) 331.599 E / 7.931.572 S, distante 1.025 m do corpo receptor. Encontra-se totalmente cercada, com poucas árvores em seu interior e sem cortina arbórea no entorno (Figuras 2 e 3).

Figura 2: Vista aérea da ETE Aporé, Chapadão do Sul, MS

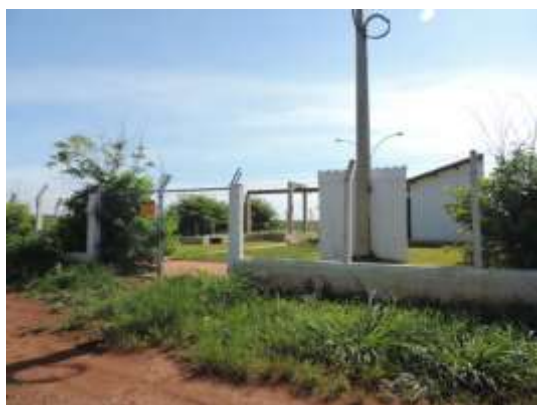
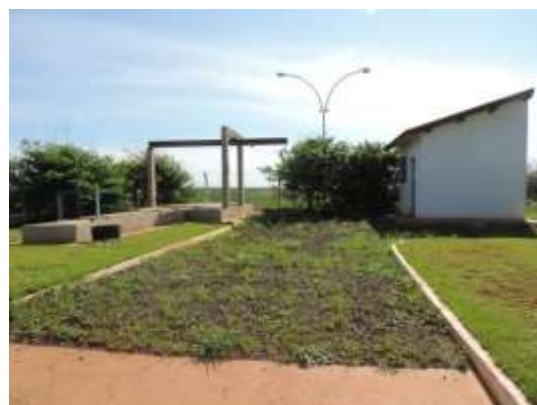
A EEEB 001 localiza-se na zona rural de Chapadão do Sul na Fazenda Campo Bom, coordenadas geográficas UTM (22 K) 330.898 E / 7.923.683 S, com a função de Interligação entre a rede coletora e o interceptor 01. Encontra-se totalmente cercada por alambrado, com portões e trancas para veículos (Figura 5).

Figura 5: Vista geral da EEEB 001, Chapadão do Sul, MS

Não foram identificados passivos ambientais decorrentes de erosão e de vazamentos na área da EEEB. Entretanto, os resíduos sólidos gerados estão sendo enterrados na própria área da EEEB, causando impactos no solo e águas subterrâneas. Há vazamento no barrilete.
