GOVERNO DO ESTADO DE MATO GROSSO DO SUL
EMPRESA DE SANEAMENTO DE MATO GROSSO DO SUL S.A. - SANESUL

Estudos de Engenharia, Ambiental e Social

PLANO DE MITIGAÇÃO E GESTÃO DOS IMPACTOS AMBIENTAIS

Volume 27 – Eldorado

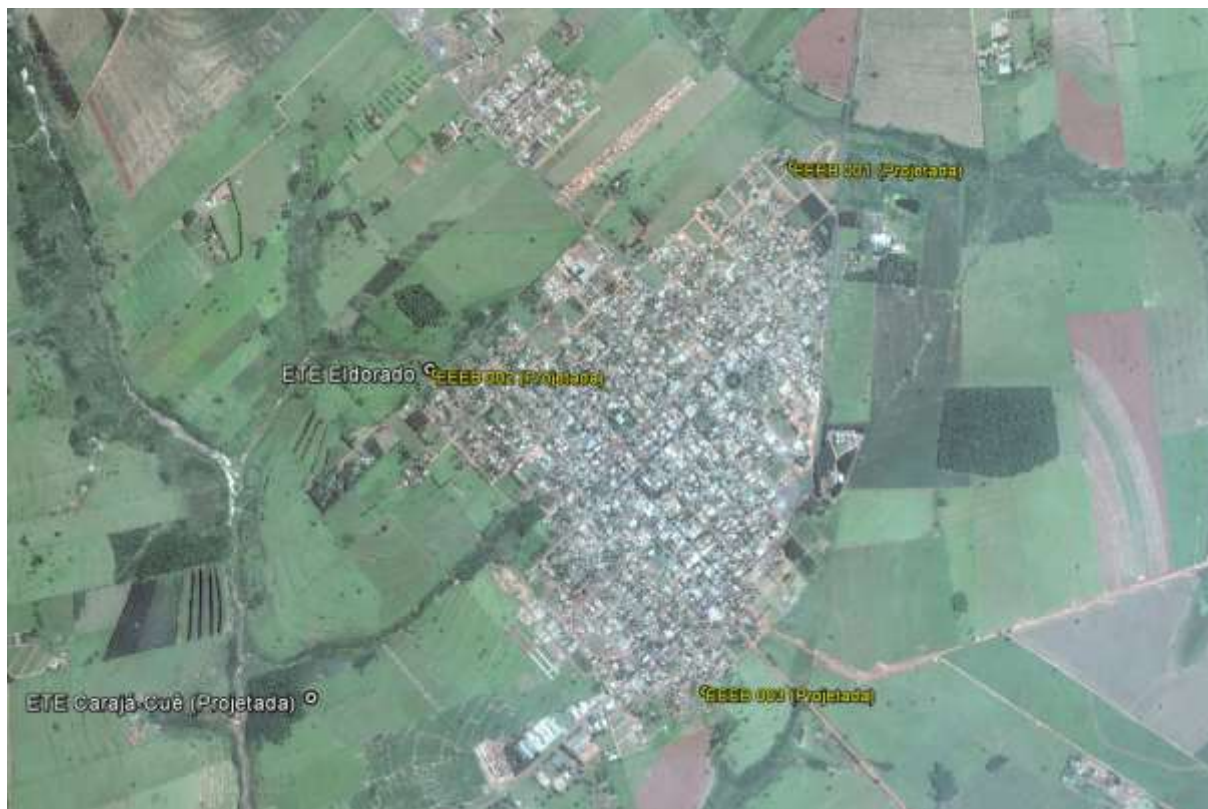
A cidade de Eldorado possui uma Estação de Tratamento de Esgoto (ETE) em operação. Possui, ainda, áreas selecionadas para a implantação de uma Estação de Tratamento de Esgoto (ETE) e três Estações Elevatórias de Esgoto Bruto (EEEB) projetadas (Figura 1).

Figura 1: Localização das Unidades Operacionais existentes e projetadas na cidade de Eldorado, MS.

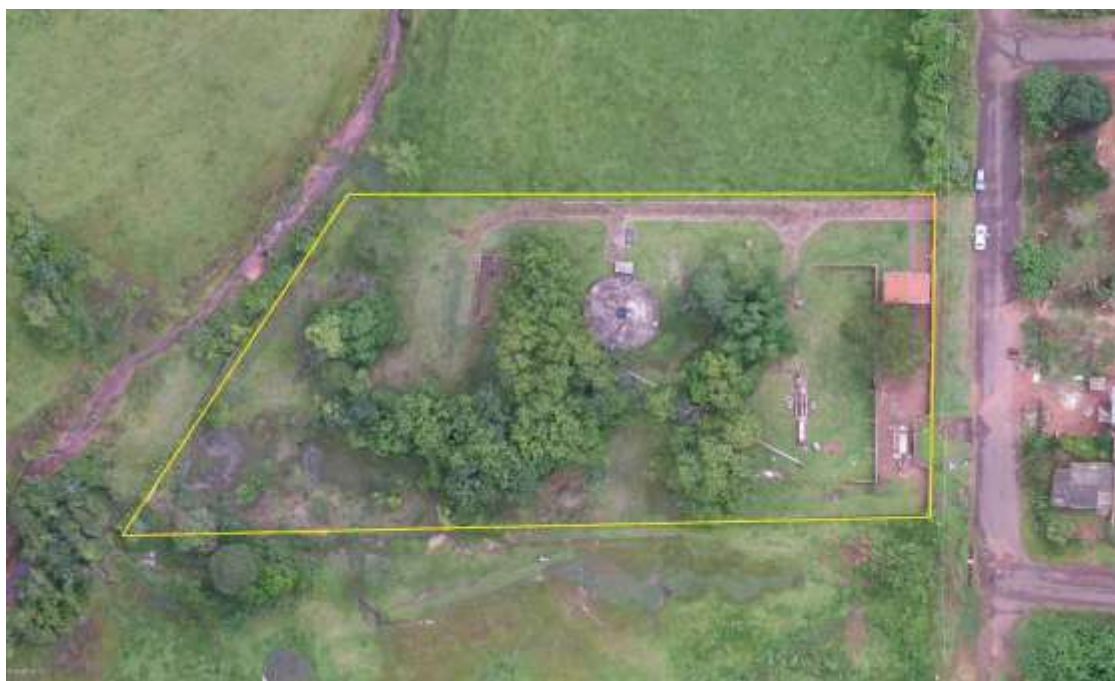
A ETE Eldorado está localizada na zona urbana de Eldorado na Rua Adolfo Amaral, coordenadas geográficas UTM (21K) 775.598 E / 7.367.382 S, distante 90 m do corpo receptor. Encontra-se totalmente cercada com alambrado e cercas com arame liso, com árvores em seu interior e sem cortina arbórea no entorno (Figuras 2 e 3).

Figura 2: Vista aérea da ETE Eldorado, Eldorado, MS.

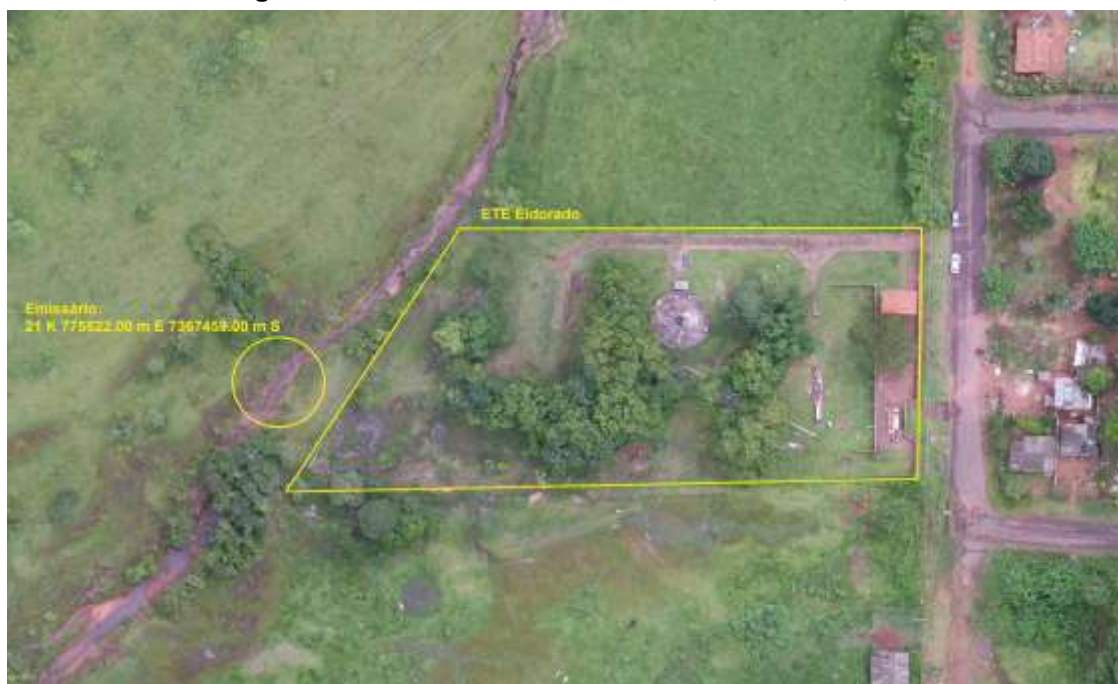
Figura 3: Vista aérea da ETE Eldorado e entorno, Eldorado, MS.

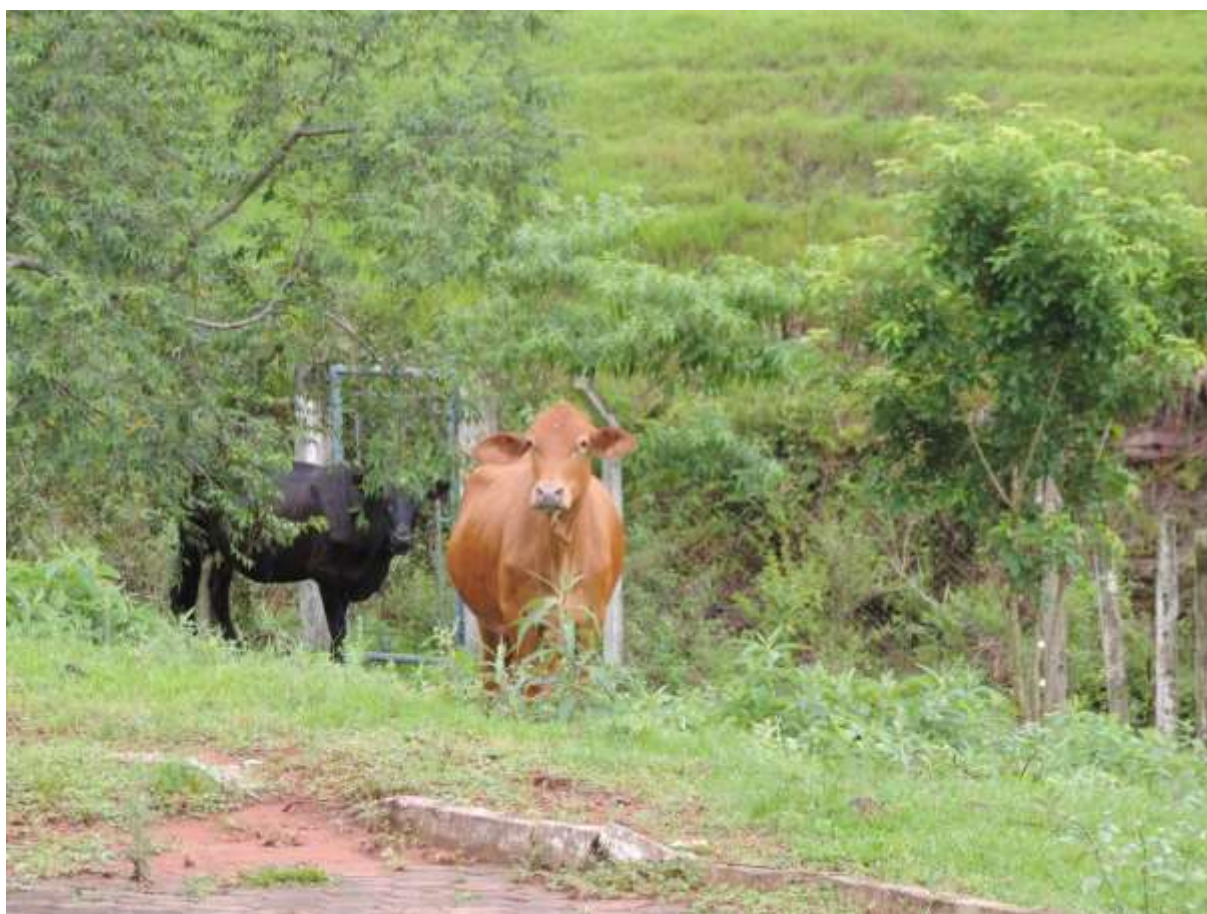
Na visita técnica não foi detectado qualquer acidente ou incidente com pessoas, animais silvestres ou domésticos, porém por haver cercas quebradas, identificou-se a presença de bovinos na área da ETE Eldorado (Figura 5). Não há reclamações da população do entorno quanto a odores, bem como não se nota a presença de insetos e vetores.

Figura 5: Presença de bovinos no interior da ETE Eldorado, Eldorado, MS.

Não foram identificados passivos ambientais decorrentes de vazamento e de acondicionamento de resíduos sólidos na área da ETE Eldorado, porém foi identificado processo erosivo formado pelo rompimento da drenagem pluvial da cidade, danificando a cerca lateral da ETE, conseqüentemente, possibilitando a entrada de bovinos da área vizinha.

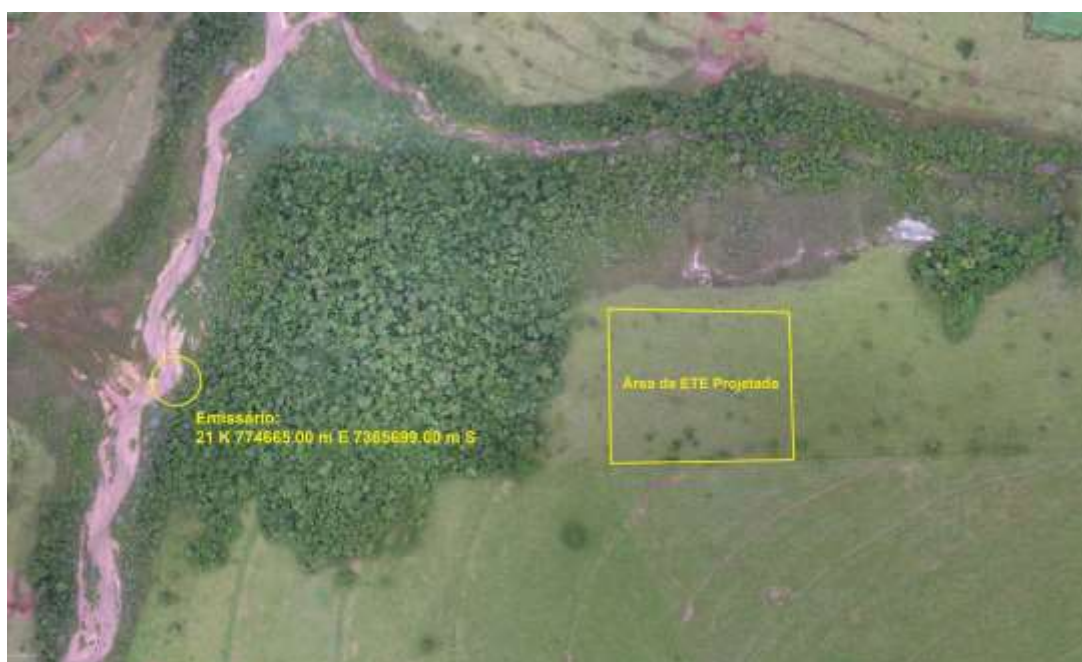
A ETE Carajá-Cuê Projetada está localizada na zona rural de Eldorado, coordenadas geográficas UTM (21 K) 774.998 E / 7.365.823 S, distante 330 m do corpo receptor. A área é recoberta por gramíneas de pastagem e contém algumas árvores esparsas (Figura 6).

Figura 6: Vista da área pretendida para a ETE Carajá-Cuê Projetada, Eldorado, MS.
