**GOVERNO DO ESTADO DE MATO GROSSO DO SUL**  
**EMPRESA DE SANEAMENTO DE MATO GROSSO DO SUL S.A. - SANESUL**

**PLANO DE MITIGAÇÃO E GESTÃO DOS IMPACTOS AMBIENTAIS**

**Volume 04 – Anastácio**

## 1. DIAGNÓSTICO AMBIENTAL

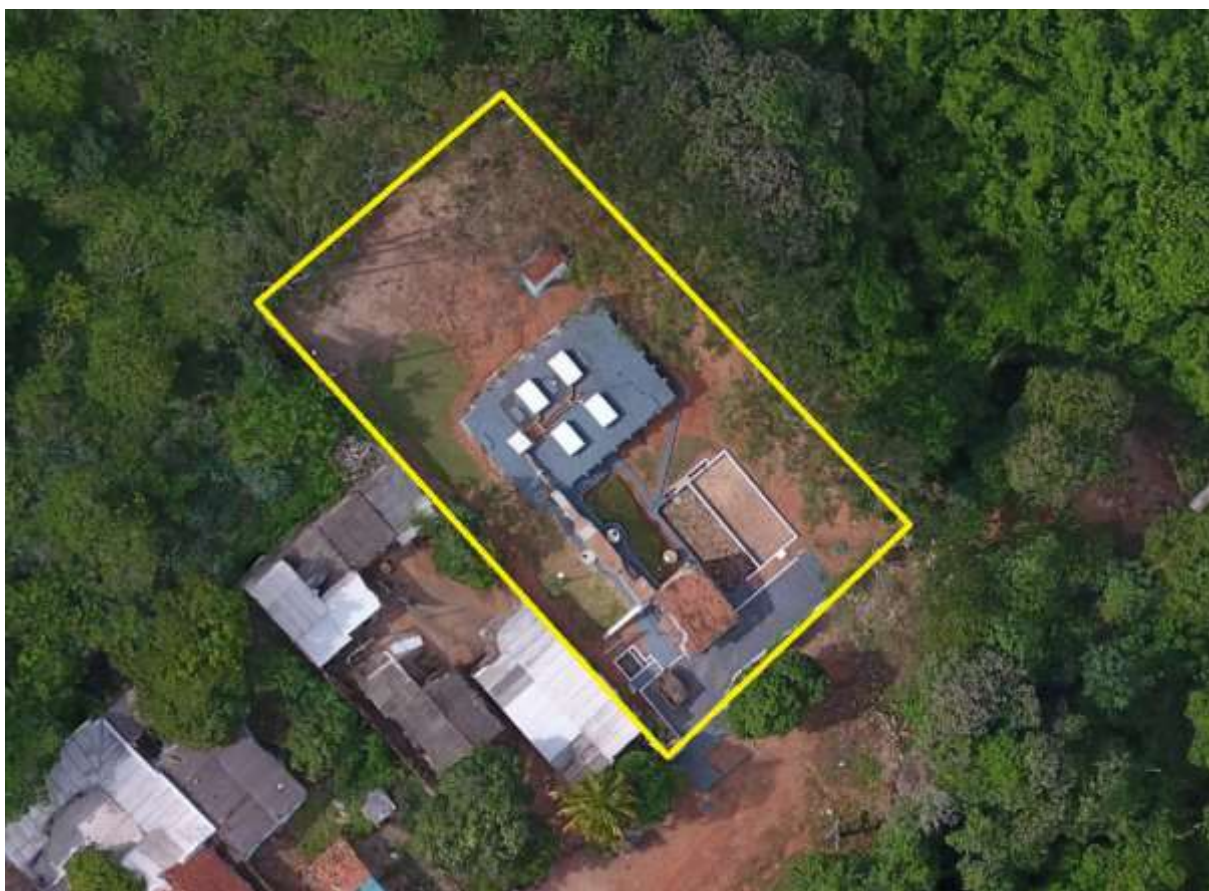
Figura 2: Vista aérea da ETE Anastácio, Anastácio, MS.

A ETE Anastácio está localizada na zona urbana de Anastácio, na Rua 8 de Março, nº 4, coordenadas geográficas UTM (21 K) 625.299 E; 7.734.627 S, distante 70 m do corpo receptor. Encontra-se totalmente cercada por muros e alambrado, com portão de grade e tranca para veículos e pedestres. Apresenta cerca viva na fachada e mata nativa ao redor (Figuras 2 e 3).

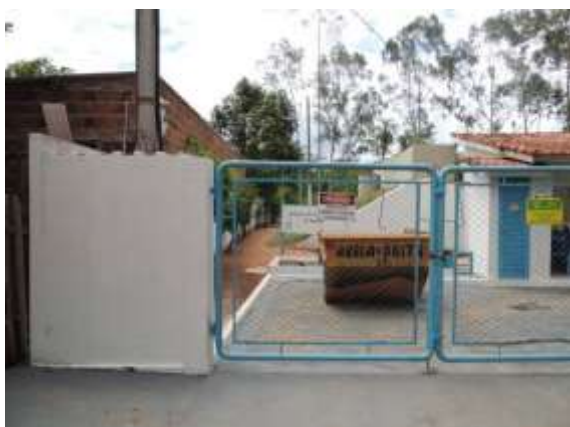
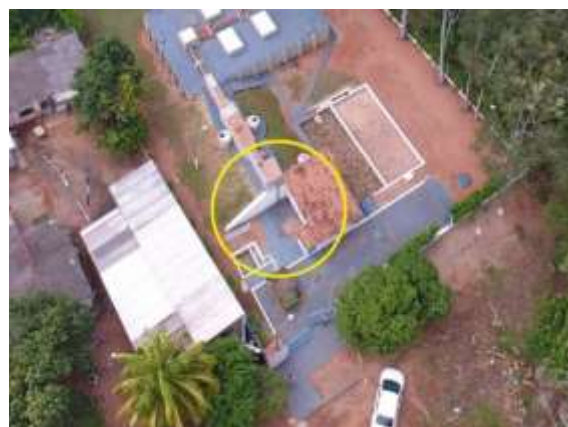
**Figura 5: Vista geral da ETEB ETE 001, Anastácio, MS.**

A EEEB ETE 001 localiza-se na Rua 8 de Maio 4, coordenadas geográficas UTM (21 K) 625.301 E / 7.734.621 S, totalmente cercada por muros e alambrado, com portão de grade e tranca para veículos e pedestres, tendo como função recalcar o esgoto afluente para a ETE Anastácio (Figura 7). Não possui informação sobre extravasor.

Não foram identificados passivos ambientais decorrentes de vazamento, erosão e de acondicionamento de resíduos sólidos na área da ETEB. Área sujeita a alagamentos do Rio Aquidauana.

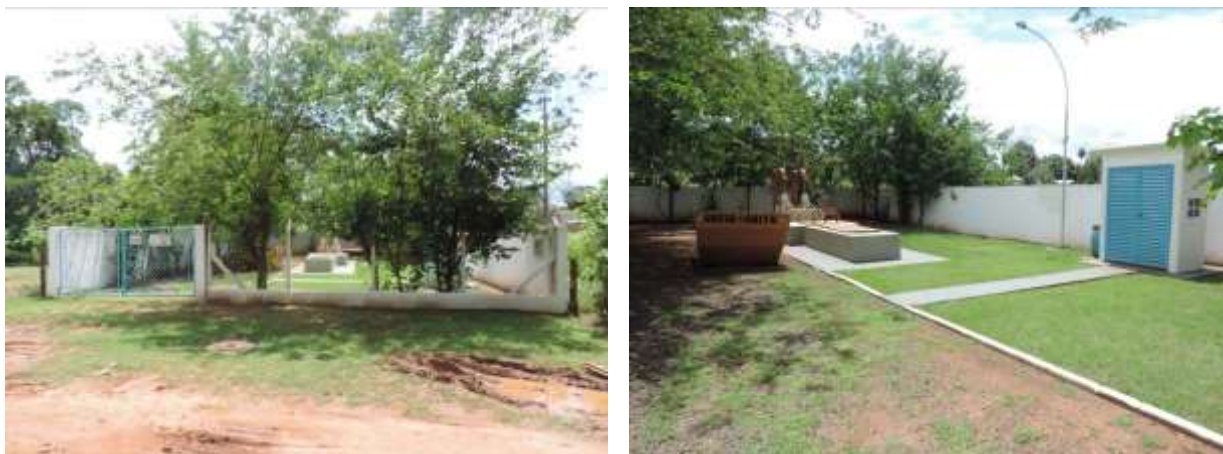
**Figura 6: Vista geral da EEEB 002, Anastácio, MS.**

A EEEB 002 localiza-se na Rua Bomfim esquina com Porto Geral, coordenadas geográficas UTM (21 K) 624.633 E / 7.735.219 S, completamente cercada por muros e na fachada cerca com alambrado e portão com trancas para veículos. Não possui cortina arbórea e tem como função recalcar o esgoto afluyente para a EEEB ETE (Figura 8). Não possui informação sobre extravasor.

Não foram identificados passivos ambientais decorrentes de vazamento, erosão e de acondicionamento de resíduos sólidos na área da EEEB. Área sujeita a alagamentos do Rio Aquidauana.

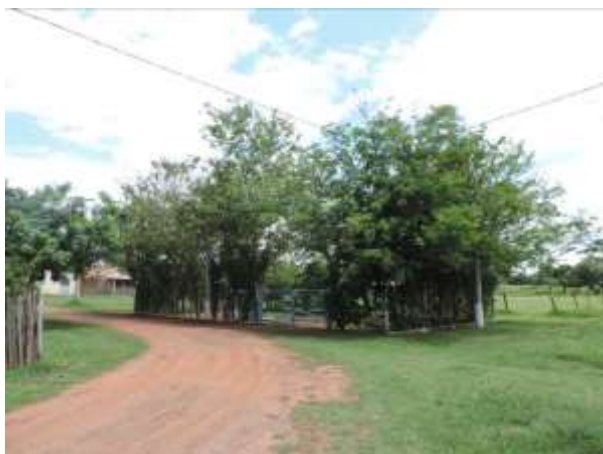
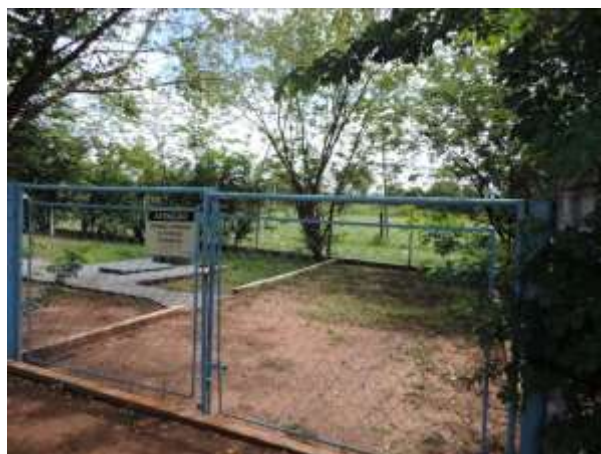
**Figura 7: Vista geral da EEEB 003, Anastácio, MS.**

A EEEB 003 localiza-se na Rua 18 de Março, coordenadas geográficas UTM (21 K) 623.199 E / 7.734.795 S, completamente cercada por cerca com alambrado e portão com trancas para veículos. Possui cortina arbórea e tem como função recalcar o esgoto afluyente para a EEEB 002 (Figura 9). Não possui informação sobre extravasor.

Não foram identificados passivos ambientais decorrentes de vazamento, erosão e de acondicionamento de resíduos sólidos na área da EEEB.

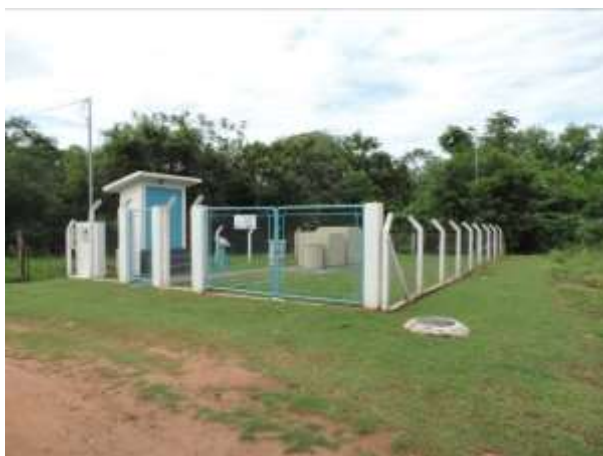
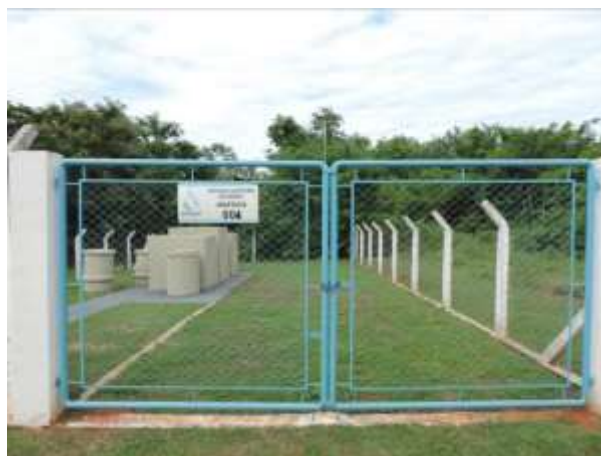
**Figura 8: Vista geral da EEEB 004, Anastácio, MS.**

A EEEB 004 localiza-se na Rua Bomfim esquina com a Rua Ademar dos Santos, coordenadas geográficas UTM (21 K) 625.738 E / 7.734.281 S, completamente cercada por cerca com alambrado e portão com trancas para veículos e pedestres. Não possui cortina arbórea e tem como função recalcar o esgoto afluyente até o coletor existente na Av. Manoel Murtinho (Figura 10). Não possui informação sobre extravasor.

Não foram identificados passivos ambientais decorrentes de vazamento, erosão e de acondicionamento de resíduos sólidos na área da EEEB. Área sujeita a alagamentos do Rio Aquidauana.

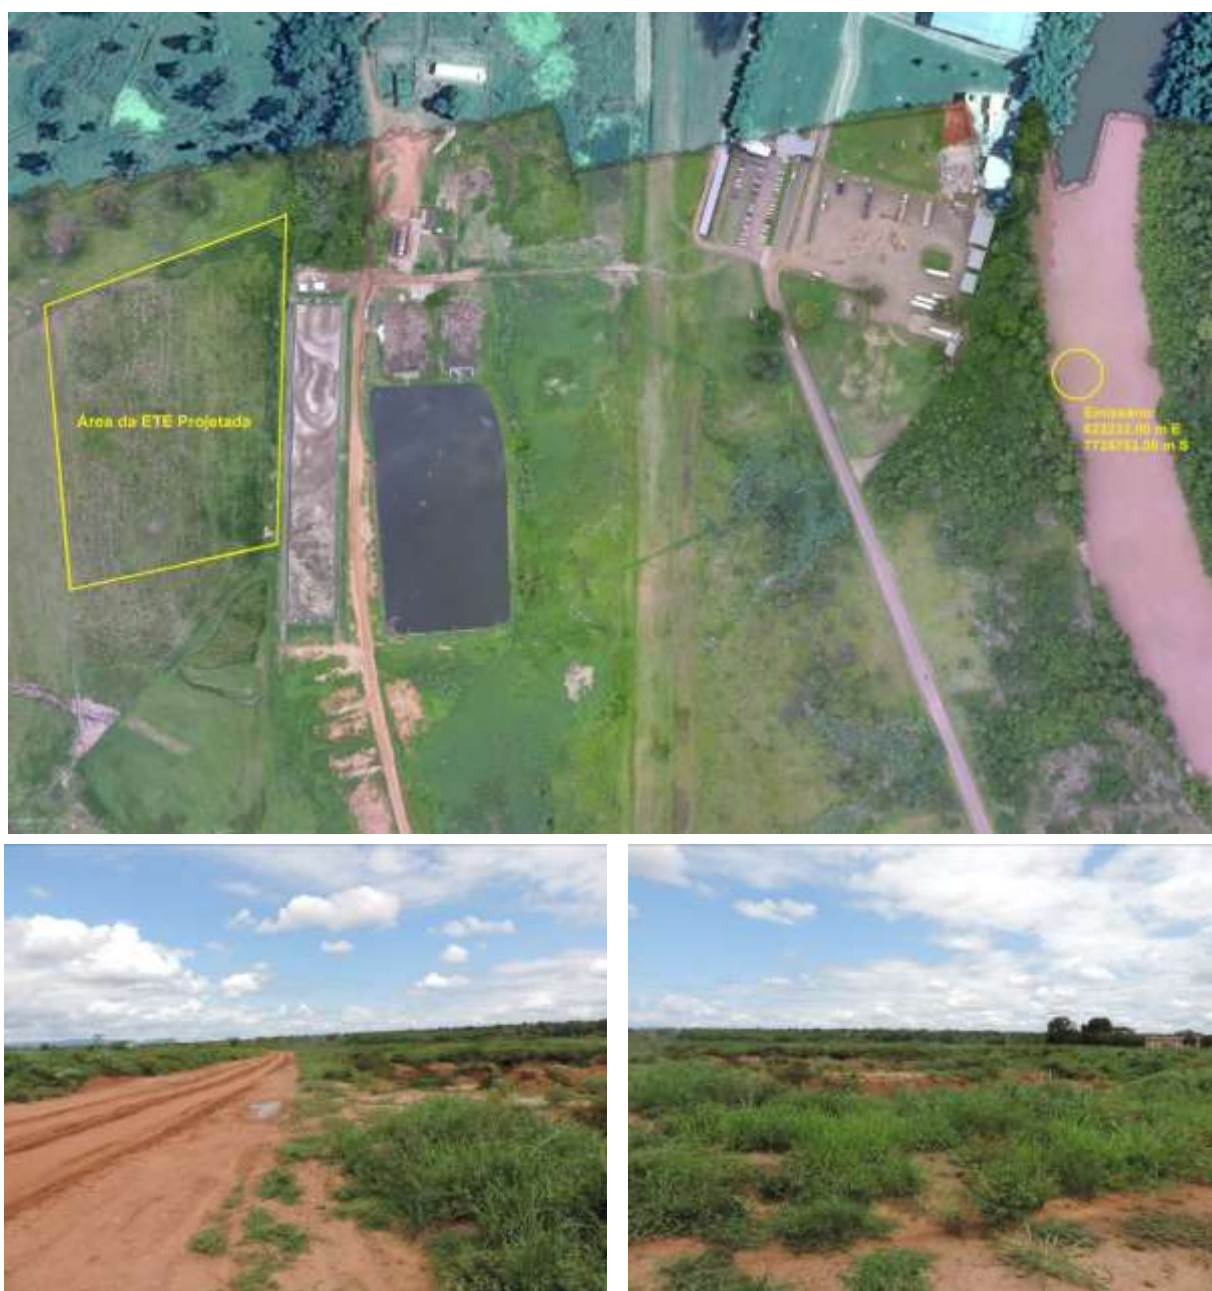
**Figura 9: Vista da área pretendida da ETE Anastácio Projetada, Anastácio, MS.**

A ETE Aquidauana Projetada está localizada nas coordenadas geográficas UTM (21 K) 622.001 E / 7.735.266 S, distante 530 m do corpo receptor. A área é recoberta por gramíneas de pastagem e poucas árvores nativas esparsas (Figura 5).
