GOVERNO DO ESTADO DE MATO GROSSO DO SUL
EMPRESA DE SANEAMENTO DE MATO GROSSO DO SUL S.A. - SANESUL

MODELAGEM TÉCNICA

PLANO DE MITIGAÇÃO E GESTÃO DOS IMPACTOS AMBIENTAIS

Volume 40 – Ladário

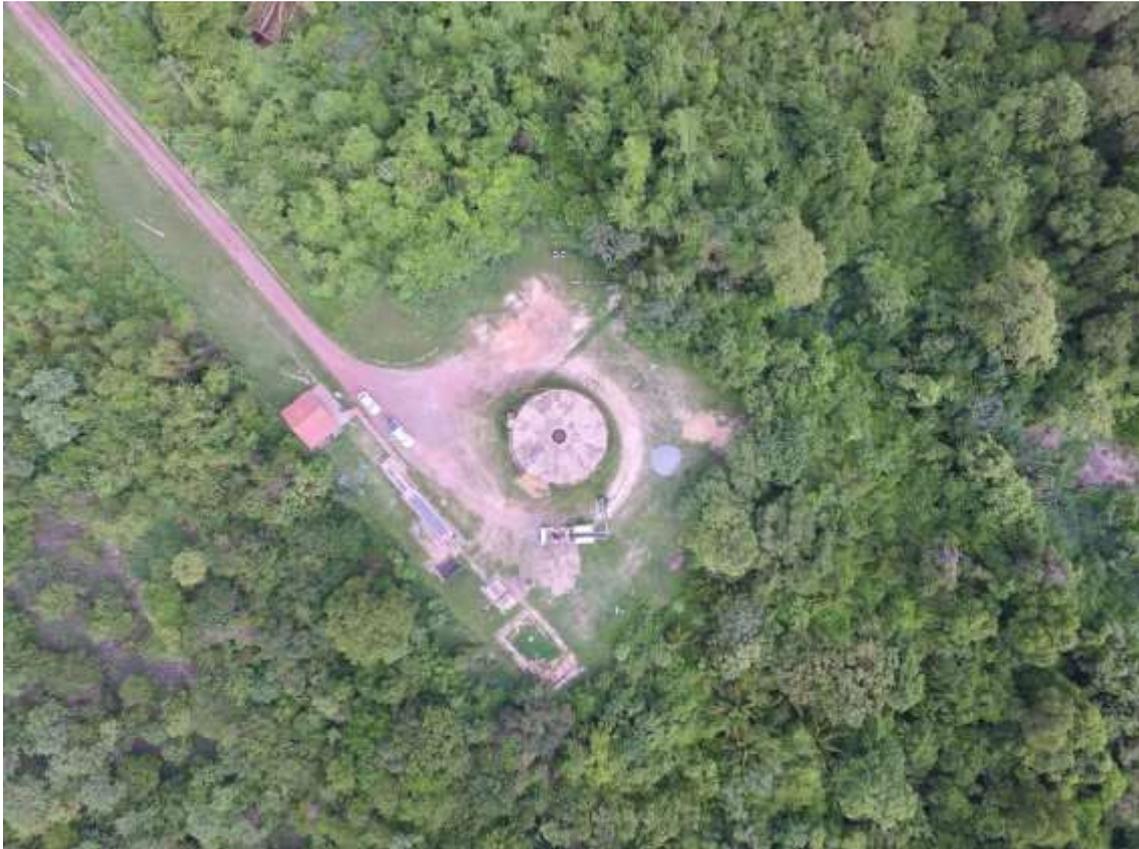
A ETE SEAC está localizada na zona urbana de Ladário, na Rua Emília Alves de Arruda, coordenadas geográficas UTM (21 K) 437.699 E, 7.898.160 S, distante 500 m do corpo receptor. Encontra-se cercada com arame farpado apenas na fachada frontal, com portão de grade e tranca. Apresenta muitas árvores em seu interior, incluindo a APP de um córrego sem denominação (Figuras 2 e 3).

Figura 2: Vista aérea da ETE SEAC, Ladário, MS.

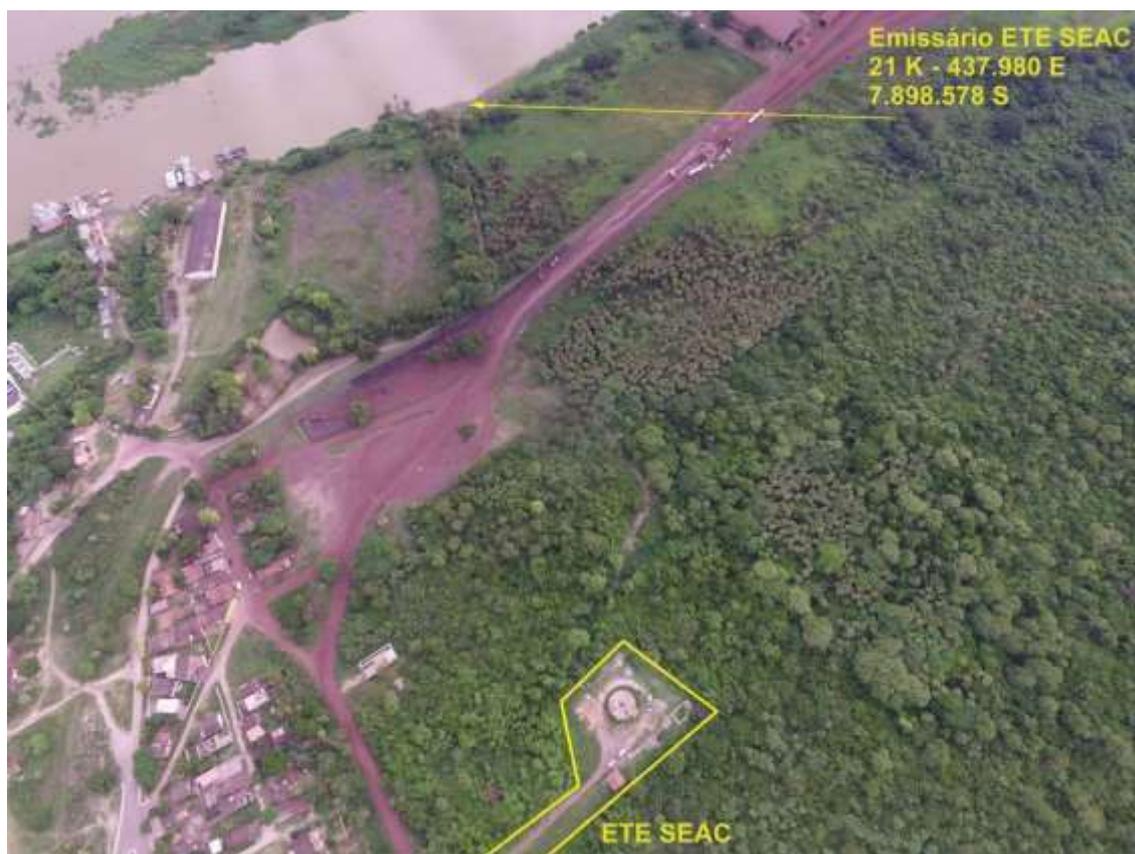
Figura 3: Vista aérea da ETE SEAC e entorno, Ladário, MS.

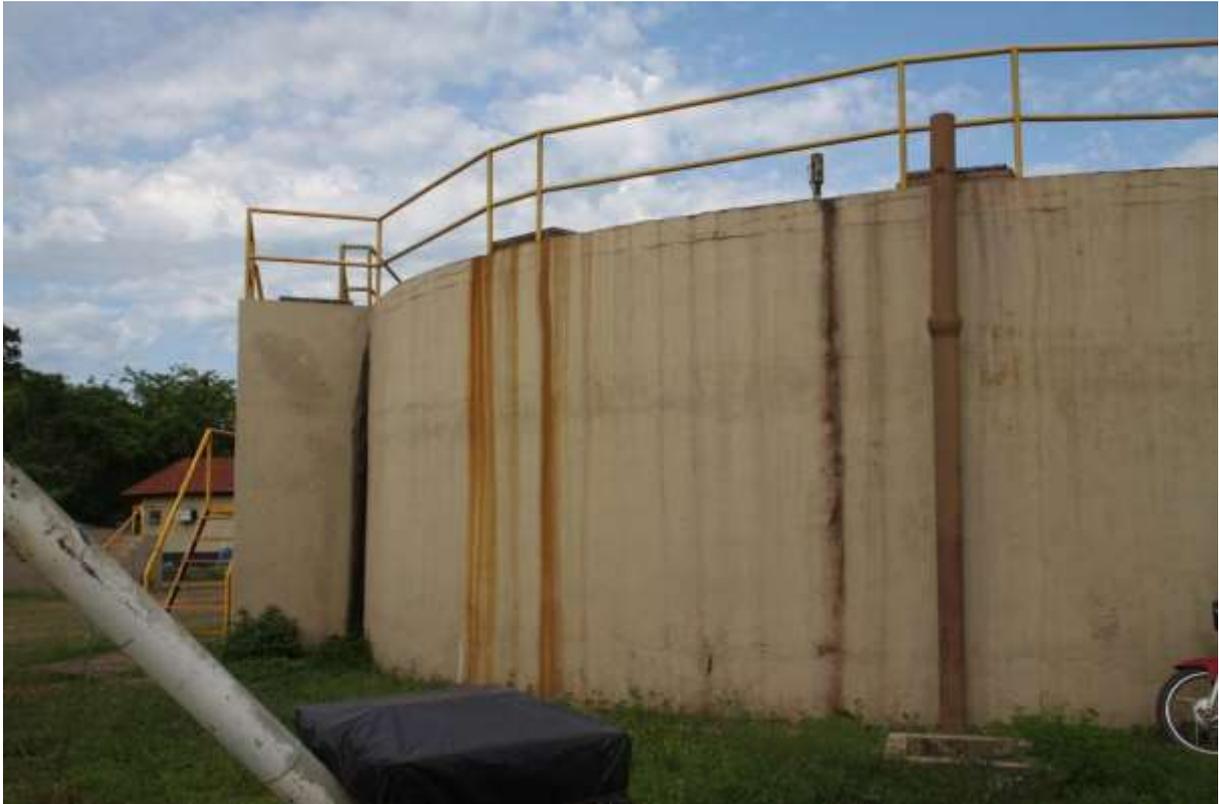
Foram identificados dois passivos ambientais: vazamento externo do UASB (Figura 5), vazamento de efluente no córrego sem denominação na área da ETE (Figura 6).

Figura 5: Vazamentos na parede externa do UASB ETE Ladário, Ladário, MS.

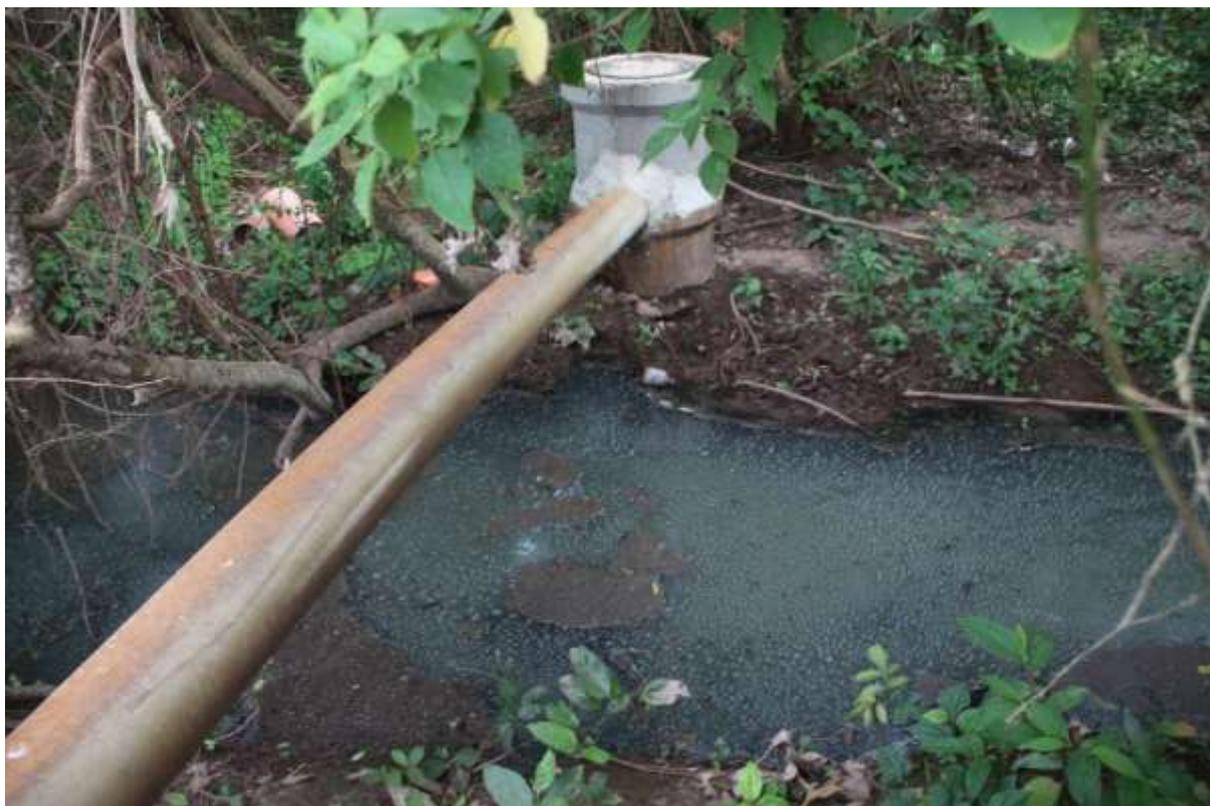
Figura 6: Vazamento do efluente no córrego sem denominação na área da ETE Ladário, Ladário, MS.

Inserida na APP do córrego sem denominação, de acordo com a legislação atual (Lei Federal nº 12.651/2012, Art. 8º, Novo Código Florestal) não há restrições por ser de Utilidade Pública. Porém, a ETE contribui para a descaracterização das margens.

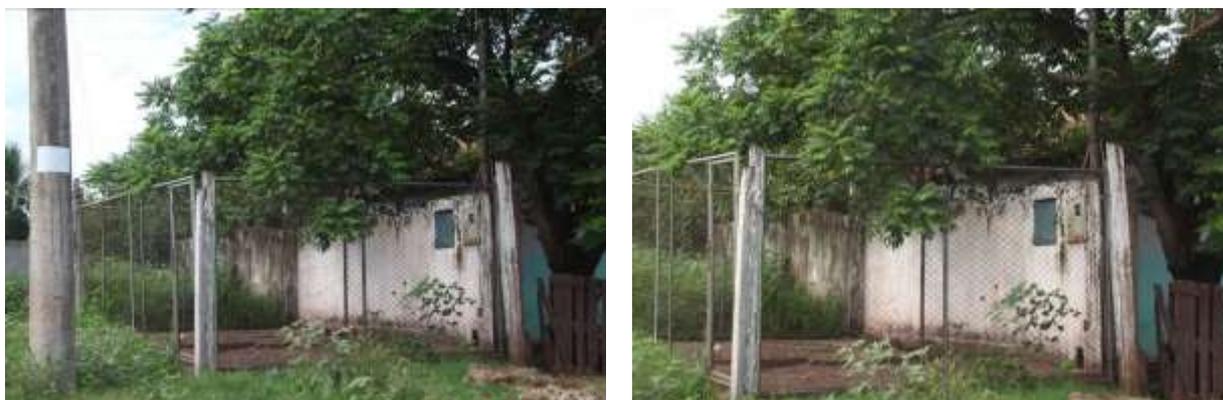
A EEEB 101 localiza-se na Rua Júlio Müller, 146, coordenadas geográficas UTM (21 K) 436.614 E / 7.897.124 S, completamente cercada por alambrado e portão com trancas, tendo como função recalcar o esgoto afluyente para o Microsistema B.2. (Figura 7). Não possui extravasor.

Figura 7: Vista geral da EEEB 101 ou Mangueiral, Ladário, MS.

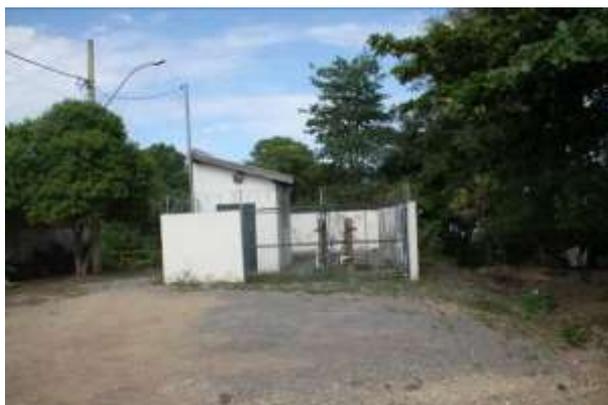
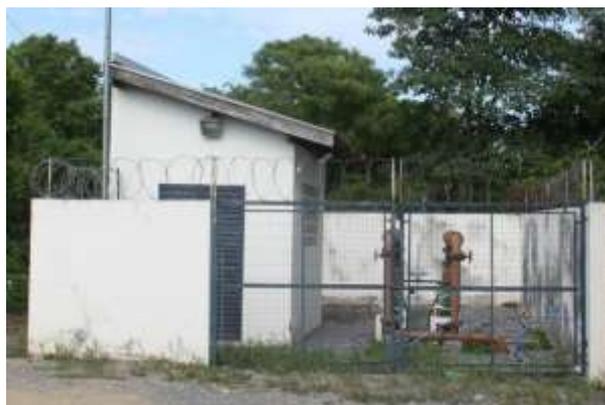
A EEEB 102 localiza-se na Rua Fernandes Vieira 922, coordenadas geográficas UTM (21 K) 436.221 E / 7.898.949 S, completamente cercada por muros, portão com grades e tranca, tendo como função recalcar o esgoto afluente para a EEEB Porto de Ladário (Figura 8). Não há informação sobre extravasor.

Figura 8: Vista geral da EEEB 102 ou Fernandes Vieira, Ladário, MS.

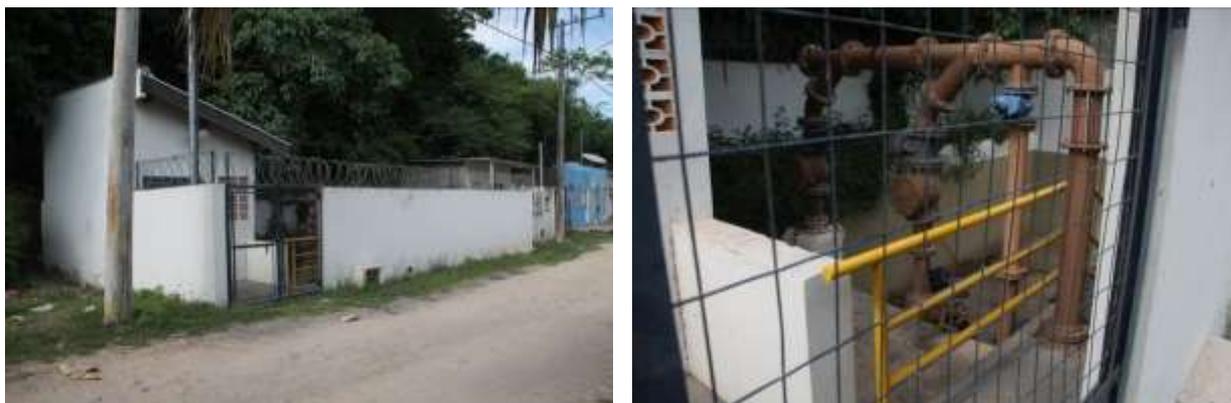
A EEEB 103 localiza-se na Rua do Porto 136, coordenadas geográficas UTM (21 K) 436.868 E / 7.898.945 S, completamente cercada por muros, portão com grades e tranca, tendo como função recalcar o esgoto afluente para o Microssistema B.2. (Figura 9). Não há informação sobre o extravasor.

Figura 9: Vista geral da EEEB 103 ou Porto de Ladário, Ladário, MS.

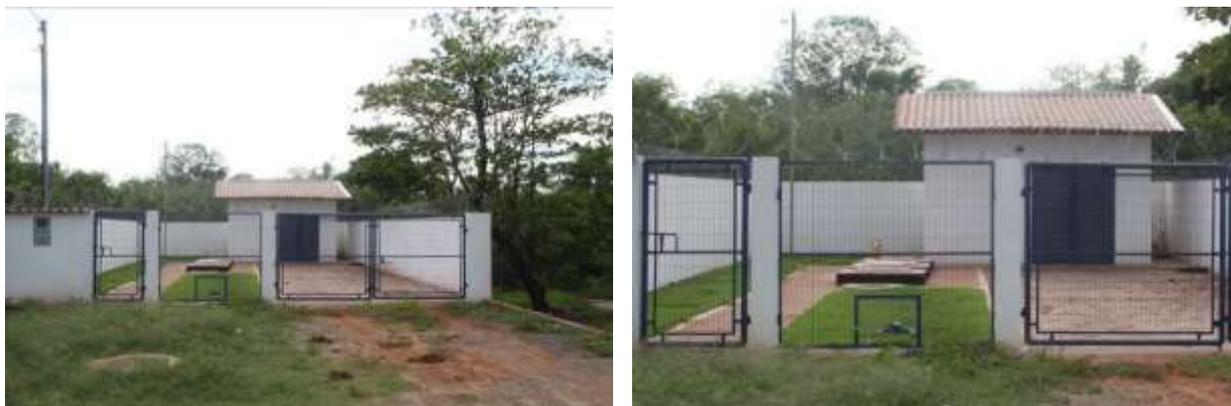
A EEEB 104 localiza-se na Rua Emília Alves de Arruda 278, coordenadas geográficas UTM (21 K) 437.634 E / 7.898.281 S, completamente cercada por muros, portões com grades e trancas, tendo como função recalcar o esgoto afluyente para o Microsistema B.2 (Figura 10). Não possui extravasor.

Figura 10: Vista geral da EEEB 104 ou SEAC, Ladário, MS.

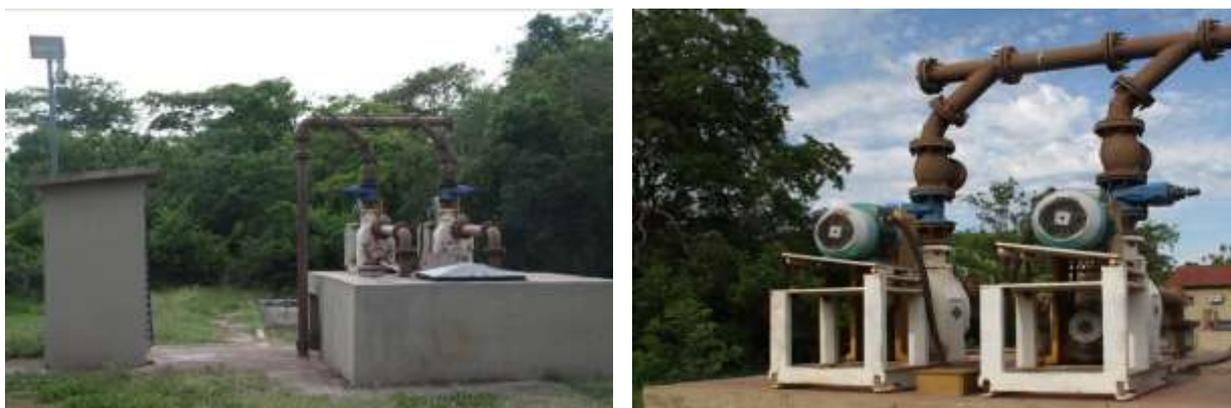
A EEEB ETE SEAC localiza-se na Rua Emília Alves de Arruda 278, coordenadas geográficas UTM (21 K) 437.712 E / 7.898.133 S, internamente à área da ETE SEAC que encontra-se cercada com arame farpado apenas na fachada frontal, com portão de grade e tranca, tendo como função recalcar o esgoto afluyente para a ETE SEAC (Figura 11). Possui extravasor.

Figura 11: Vista geral da EEEB ETE SEAC, Ladário, MS.
