**GOVERNO DO ESTADO DE MATO GROSSO DO SUL**  
EMPRESA DE SANEAMENTO DE MATO GROSSO DO SUL S.A. - SANESUL

## MODELAGEM TÉCNICA

## PLANO DE MITIGAÇÃO E GESTÃO DOS IMPACTOS AMBIENTAIS

**Volume 49 – Nova Esperança**

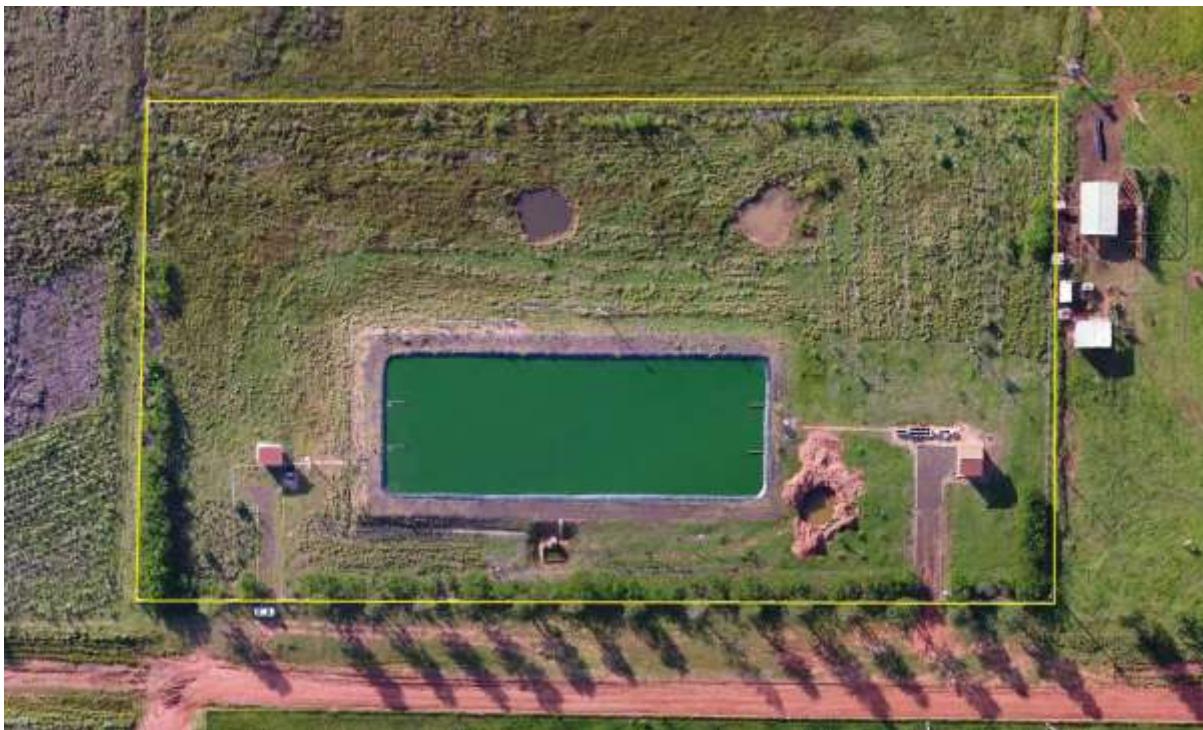
A ETE Nova Esperança localiza-se na área rural de Nova Esperança, região sul do distrito, nas coordenadas geográficas UTM (22K) 777.581 E / 7.501.803 S, distante 3.000 m do corpo receptor. Encontra-se totalmente cercada com cercas rurais de arame liso, portões e trancas. A área apresenta cortina arbórea em parte de seu perímetro (Figuras 2 e 3).

Figura 2: Vista aérea da ETE Nova Esperança, distrito de Nova Esperança, MS.

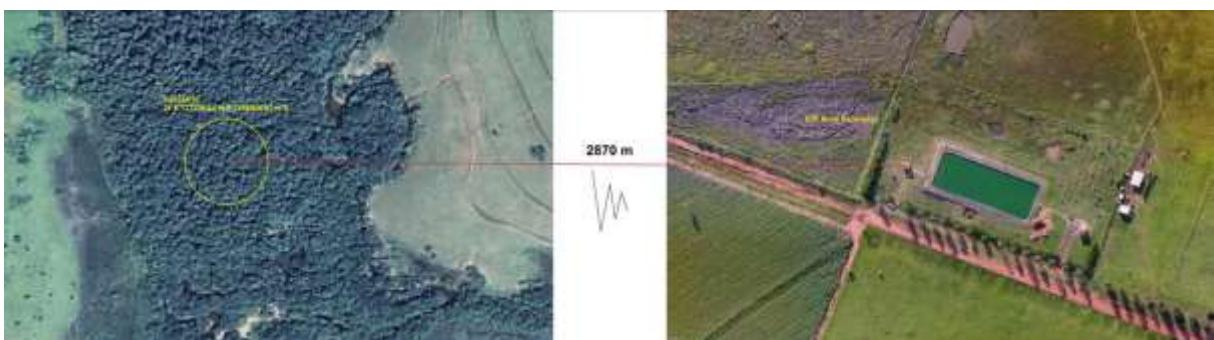
Figura 3: Vista aérea da ETE Nova Esperança e entorno, distrito de Nova Esperança, MS.

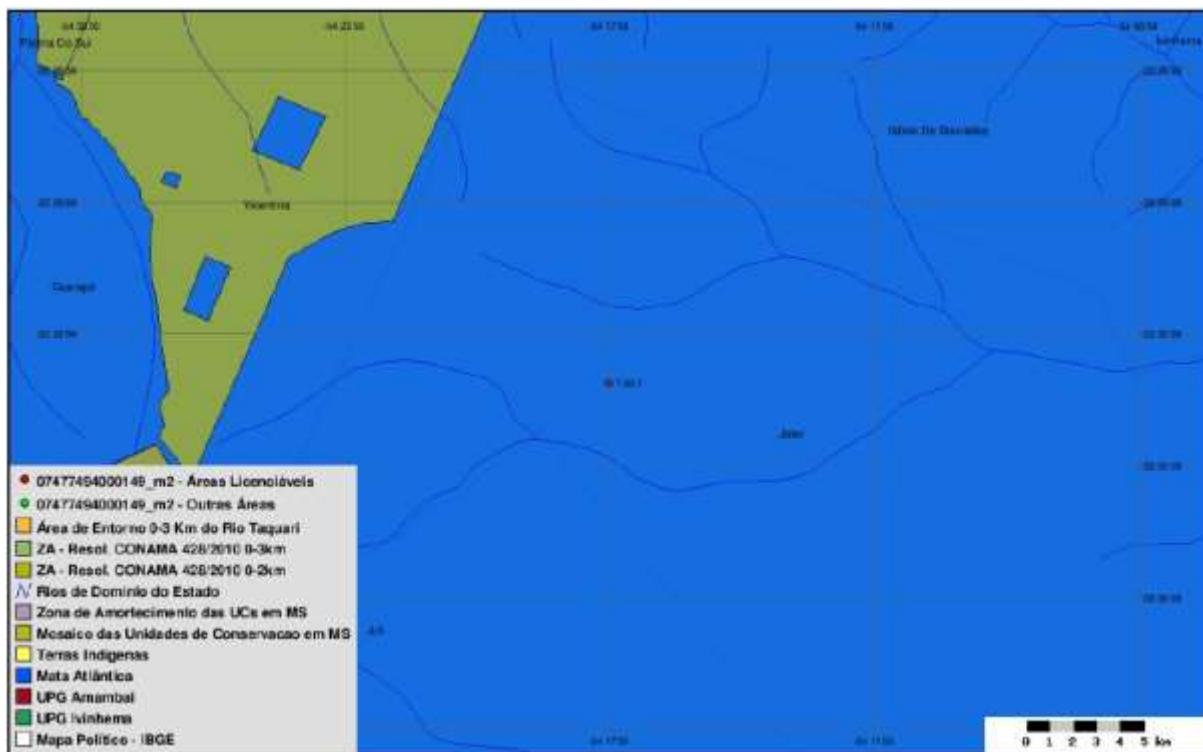
A ETE Nova Esperança, de acordo com o Sistema Interativo de Suporte ao Licenciamento Ambiental (SISLA) de MS, não se sobrepõe a nenhuma Unidade de Conservação ou Zonas de Amortecimento, nem a Terras Indígenas, Áreas de Perambulação, Quilombolas e Assentamentos Rurais (Figura 4).

Figura 4: SISLA da ETE Nova Esperança (IMASUL, 2016)

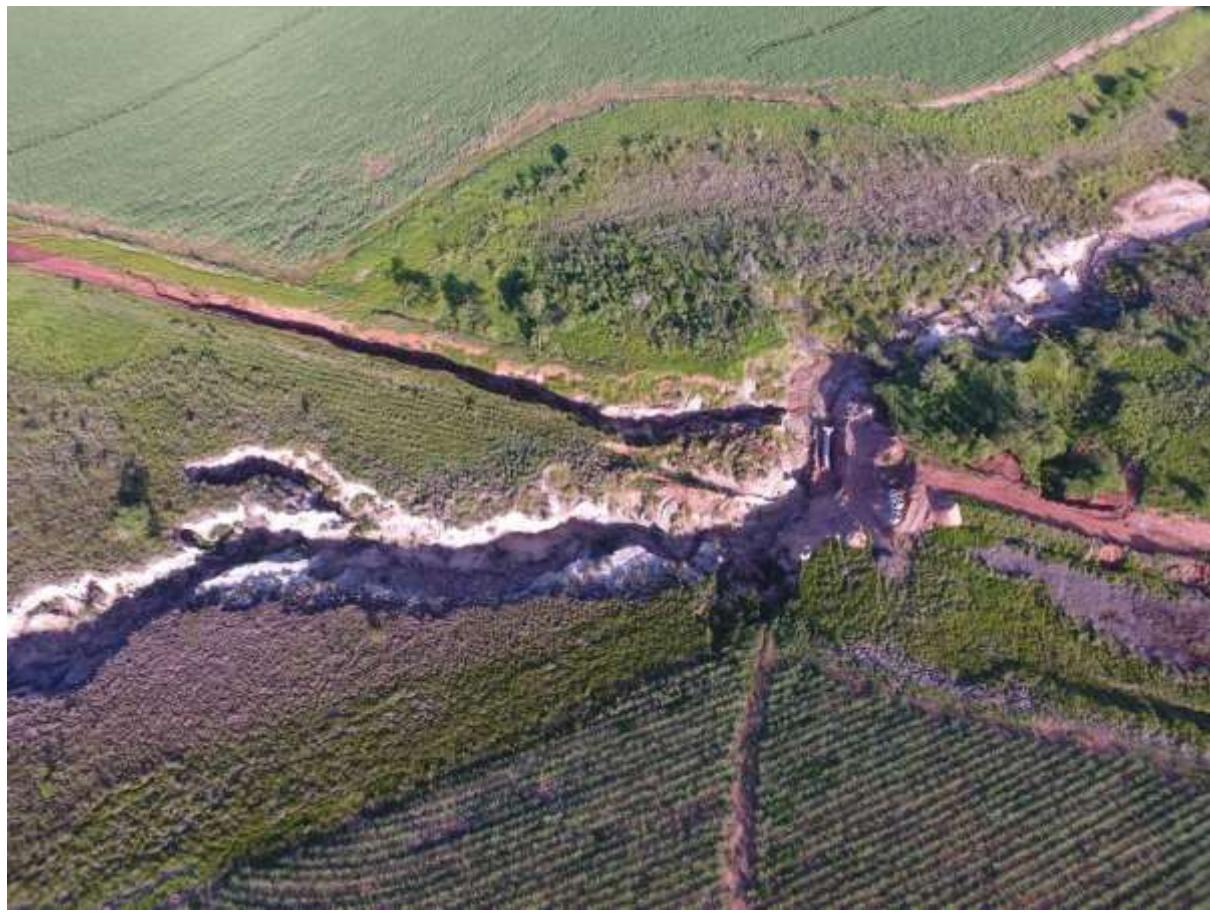
Não foram identificados passivos ambientais decorrentes de vazamento e de acondicionamento de resíduos sólidos na área da ETE. Entretanto, foi identificada uma voçoroca ao sul da ETE Nova Esperança, que danificou a linha de recalque do emissário. Devido a essa interrupção, o efluente está sendo despejado diretamente no solo (Figura 5).

Figura 5: Vista aérea da voçoroca que danificou o emissário da ETE Nova Esperança, distrito de Nova Esperança, MS

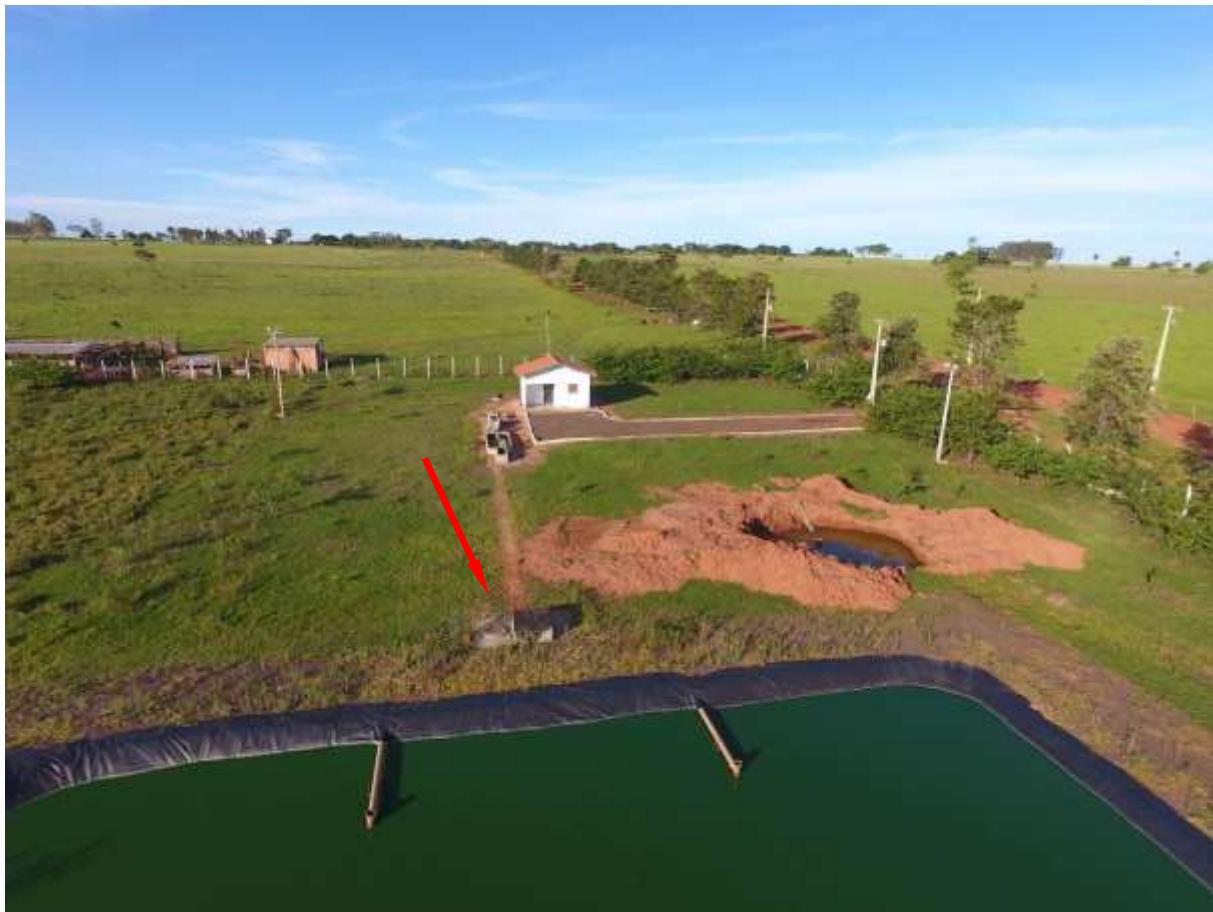
A EEEB 001 localiza-se dentro da ETE Nova Esperança, coordenadas geográficas UTM (22 K) 777.715 E / 7.501.980 S, com a função de retornar o efluente líquido da caixa de areia até o tratamento preliminar. Encontra-se completamente cercada por muro e cercas com arame alambrado e portão com trancas (Figura 6). Não possui informações sobre extravasor.

Figura 6: Vista aérea da EEEB 001, distrito de Nova Esperança, MS.

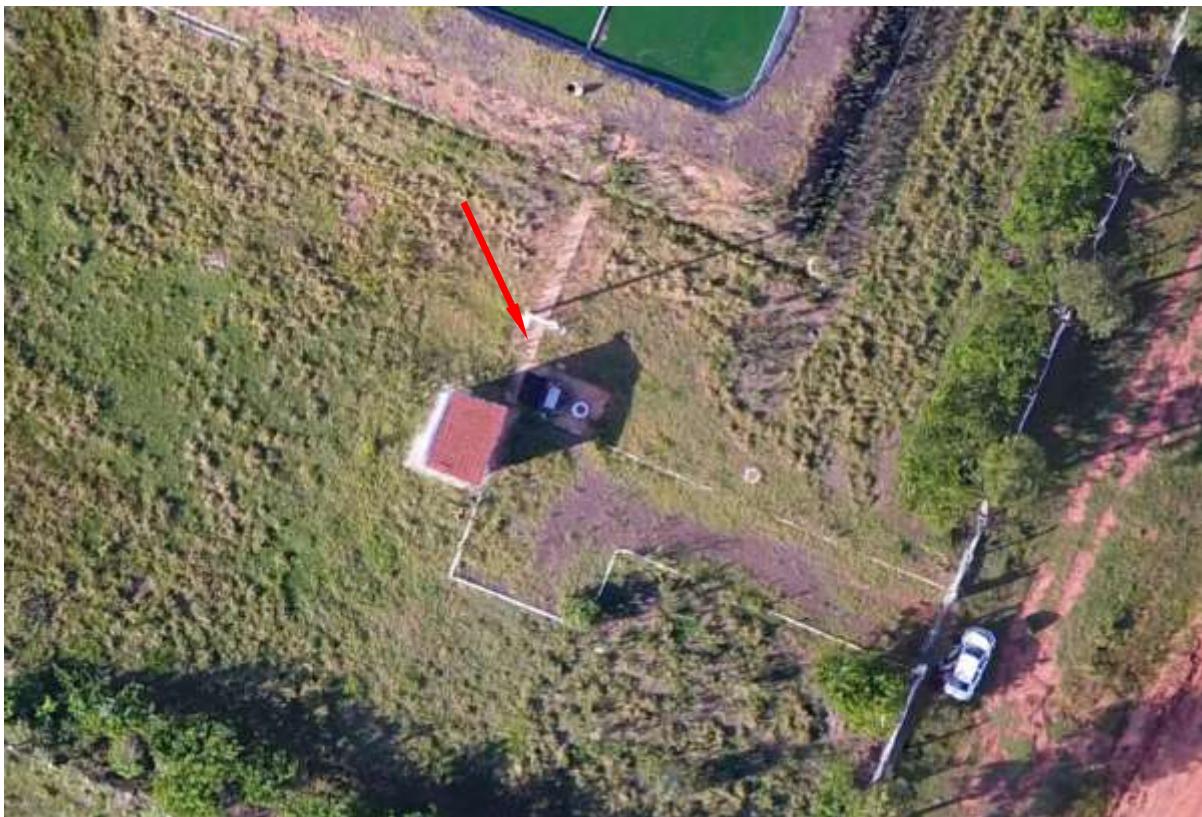
A EEET NEP-ETE localiza-se dentro da ETE Nova Esperança, com a função de recalcar esgoto tratado até o Rio Guiraí, coordenadas geográficas UTM (22 K) 777.576 E / 7.501.763 S, completamente cercada por cercas com arame alambrado e portão com trancas (Figura 7). Não possui informações sobre extravasor.

Figura 7: Vista aérea da EEET NEP-ETE, distrito de Nova Esperança, MS.
