GOVERNO DO ESTADO DE MATO GROSSO DO SUL
EMPRESA DE SANEAMENTO DE MATO GROSSO DO SUL S.A. - SANESUL

MODELAGEM TÉCNICA

PLANO DE MITIGAÇÃO E GESTÃO DOS IMPACTOS AMBIENTAIS

Volume 67 – Terenos

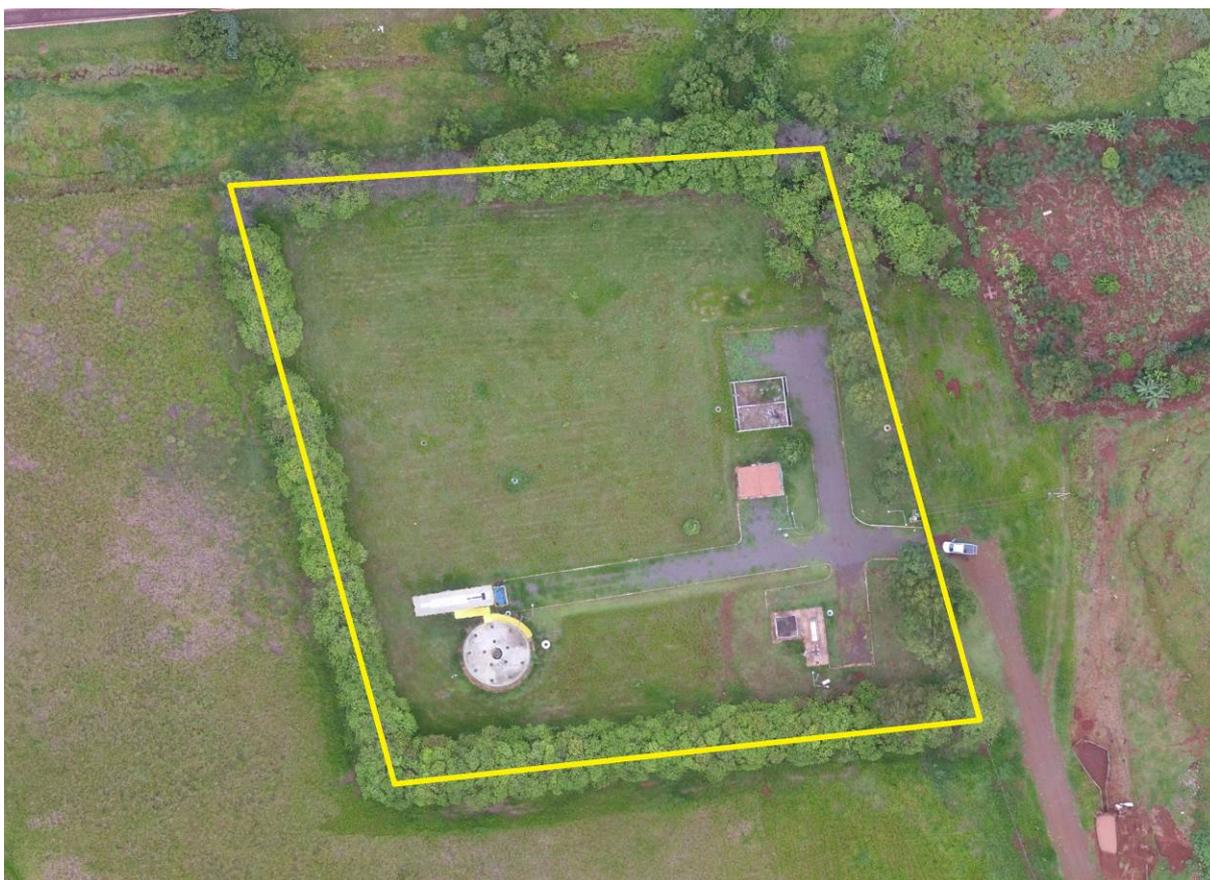
A ETE Terenos está localizada na zona urbana de Terenos, no prolongamento da Rua Dom Aquino, s/n, coordenadas geográficas UTM (21K) 722.286 E / 7.738.880 S, distante aproximadamente 100 m do corpo receptor. Encontra-se totalmente cercada, com poucas árvores em seu interior e com cortina arbórea no entorno (Figuras 2 e 3).

Figura 2: Vista aérea da ETE Terenos, Terenos, MS.

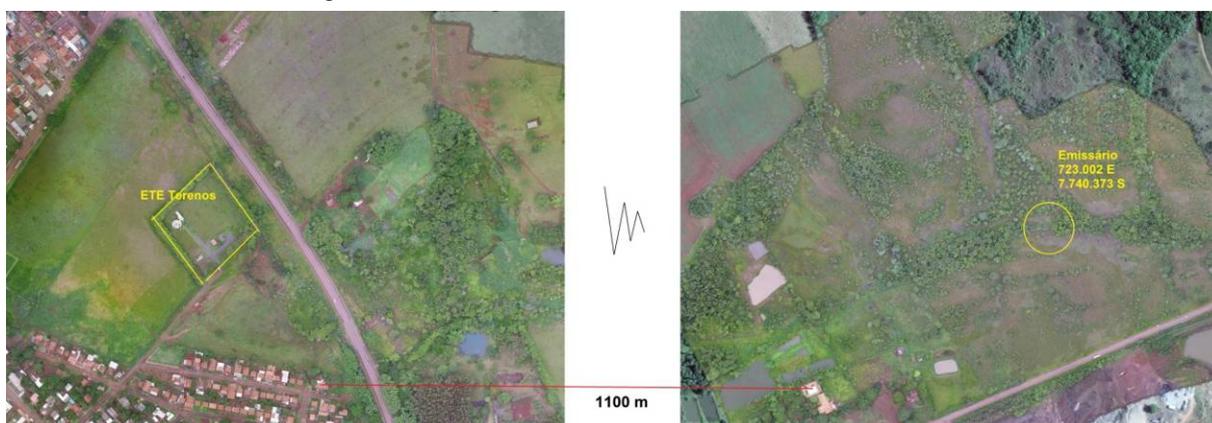
Figura 3: Vista aérea da ETE Terenos e entorno, Terenos, MS.

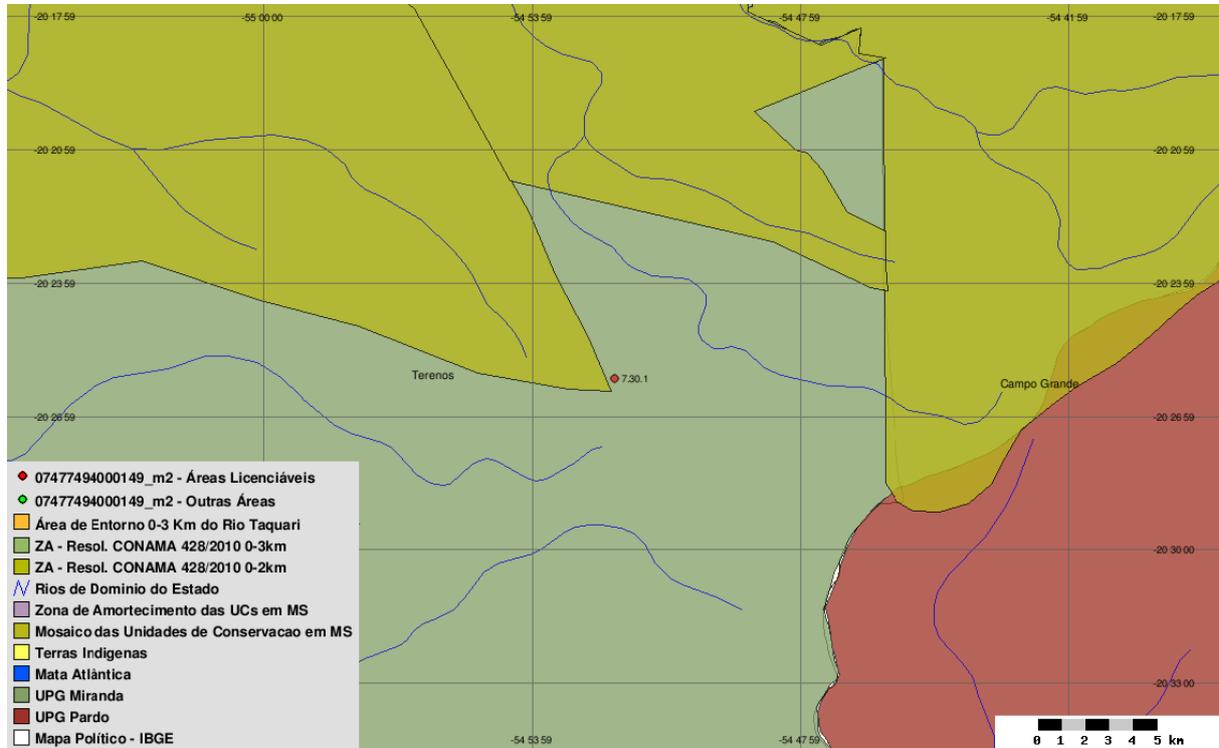
A ETE Terenos, de acordo com o Sistema Interativo de Suporte ao Licenciamento Ambiental (SISLA) de MS, não se sobrepõe a nenhuma Unidade de Conservação ou Zonas de Amortecimento, nem a Terras Indígenas, Áreas de Perambulação, Quilombolas e Assentamentos Rurais (Figura 4).

Figura 4: SISLA da ETE Terenos (IMASUL, 2017)

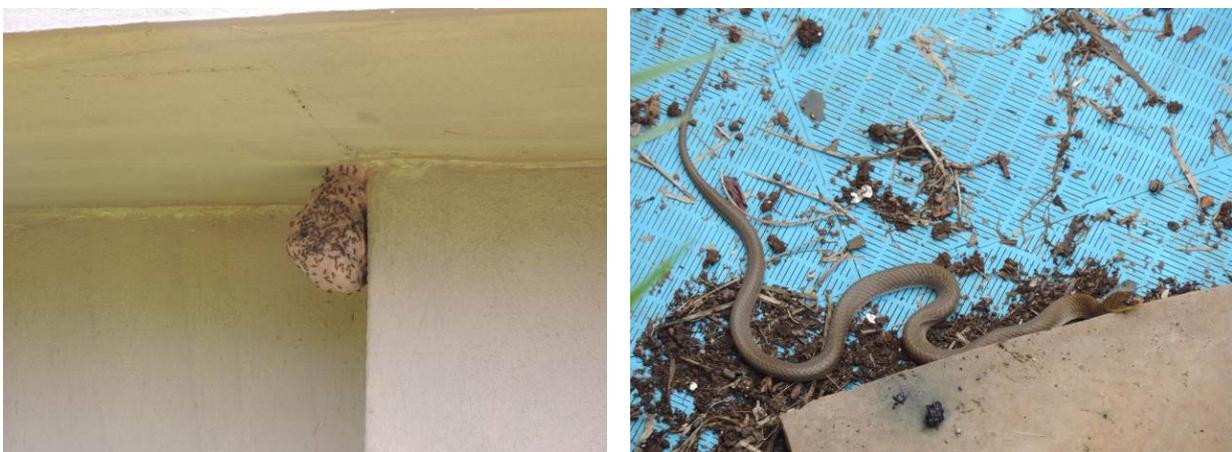
Na visita técnica não foi detectado qualquer acidente ou incidente com pessoas, não há reclamações da população do entorno quanto ao odor. Entretanto, constatou-se a presença de insetos e de um animal silvestre no local (Figura 5).

Figura 5: Presença de insetos e serpente no interior da ETE Terenos, Terenos, MS.

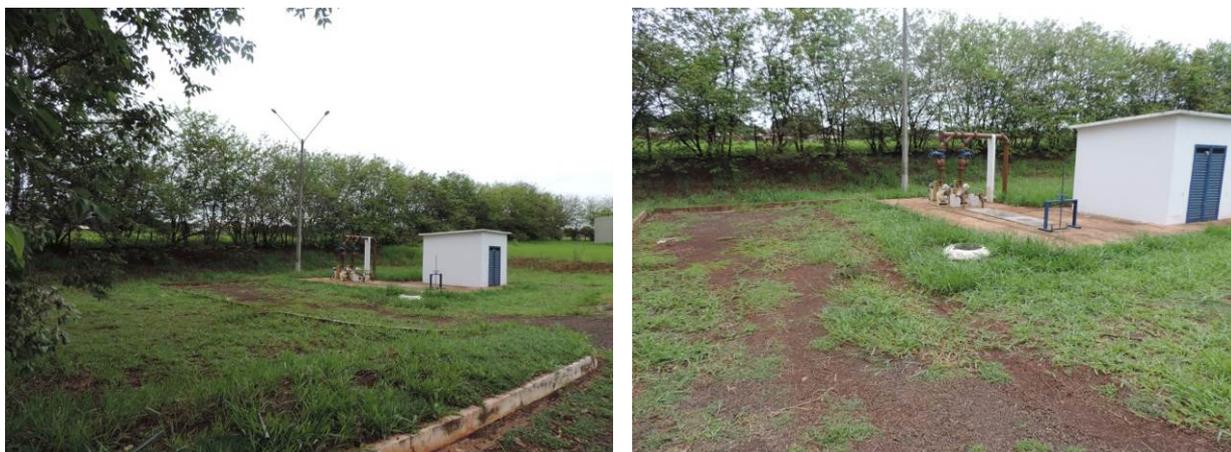
A EEEB Terenos, tendo como função recalcar o esgoto afluyente para o tratamento preliminar da ETE, localiza-se na zona urbana de Terenos, prolongamento da Rua Dom Aquino s/n (localizada dentro da área da ETE), coordenadas geográficas UTM (21 K) 722.316 E/ 7.738.883 S (Figura Figura 26). Encontra-se totalmente cercada, com poucas árvores em seu interior e com cortina arbórea no entorno.

Figura 6: Vista geral da EEEB Terenos, Terenos, MS.

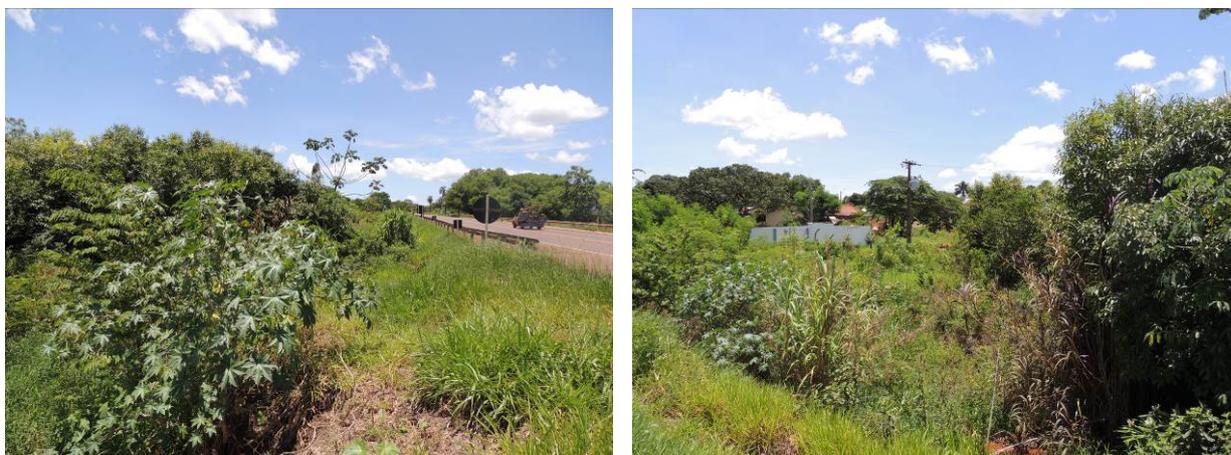
A EEEB 001 Projetada, elevatória com função de recalque do esgoto bruto para a ETE Terenos, será implantada na zona urbana de Terenos, no final da Rua Dom Aquino, s/n, coordenadas geográficas UTM (21 K) 722.520 E/ 7.738.923 S (Figura 7).

Figura 7: Área prevista para implantação da EEEB 001 Projetada, Terenos, MS.

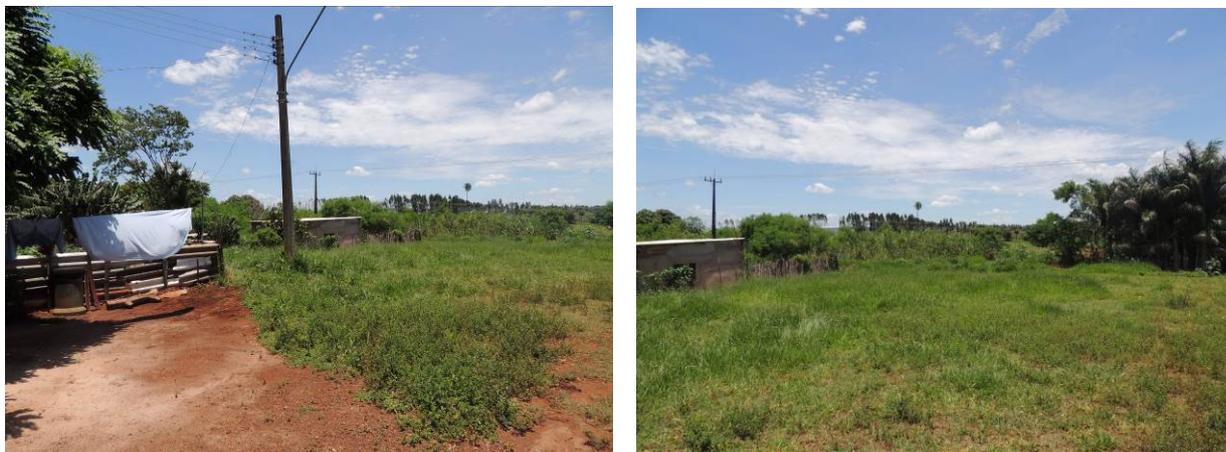
A EEEB 002 Projetada será implantada na zona urbana de Terenos, na Rua 04, coordenadas geográficas UTM (21 K) 723.723 E/ 7.738.861 S (Figura 8).

Figura 8: Área prevista para implantação da EEEB 002 Projetada, Terenos, MS.

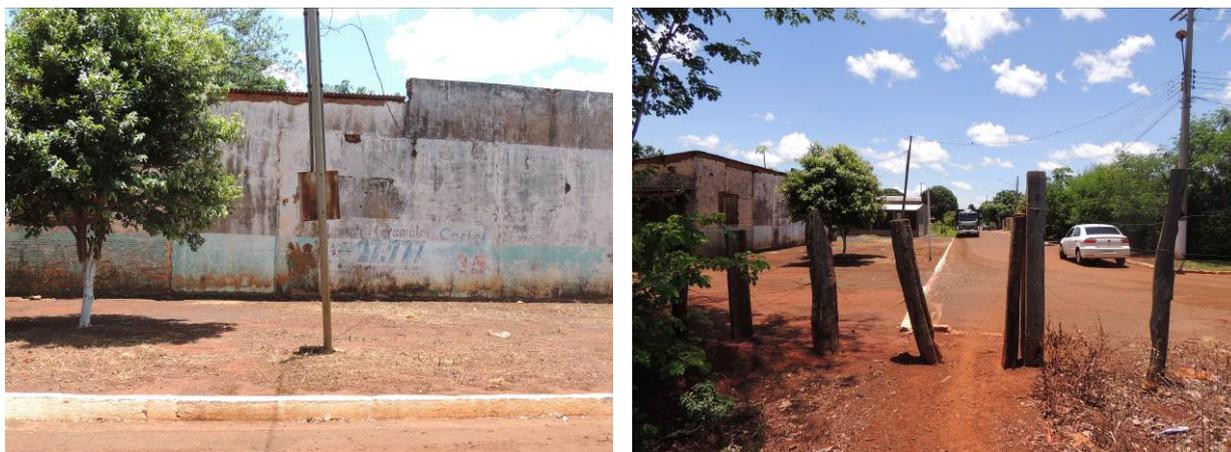
A EEEB 003 Projetada, elevatória com função de recalque do esgoto bruto para a ETE Terenos, será implantada na zona urbana de Terenos, na Rua A, s/n, coordenadas geográficas UTM (21 K) 722.891 E/ 7.736.975 S (Figura 9).

Figura 9: Área prevista para implantação da EEEB 003 Projetada, Terenos, MS.
